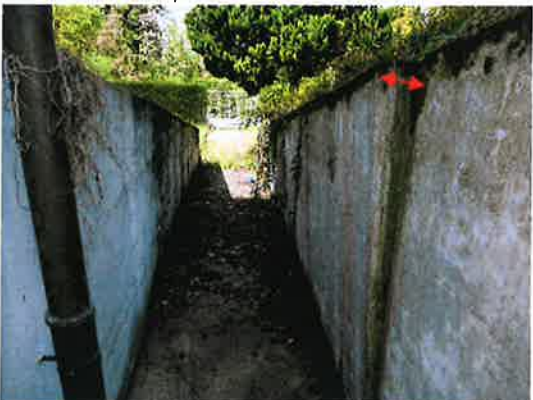
Chemin d'accès, tassement différentiel du mur

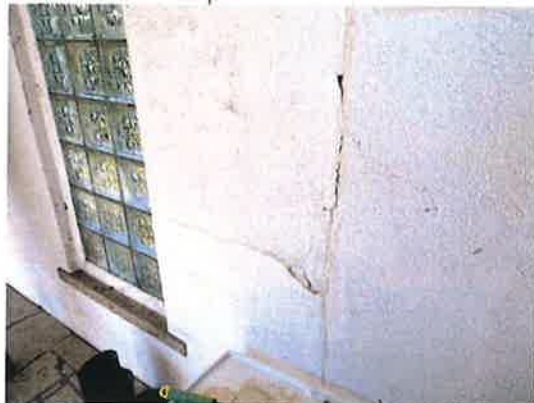
Fissuration du crépi

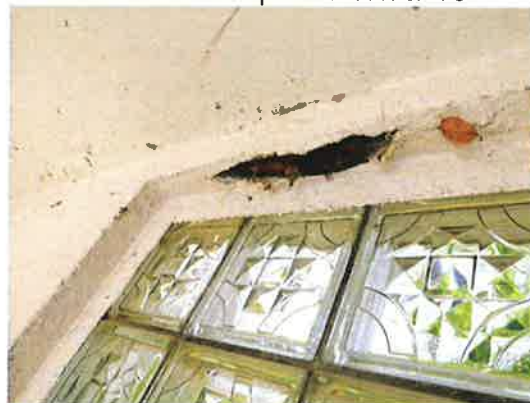
Eclatement du linteau précontraint en TC

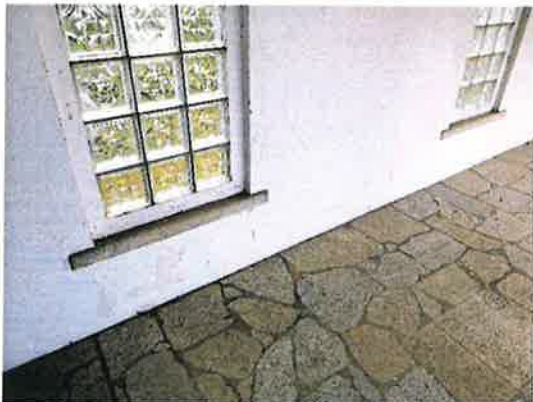
Présence d'humidité dans le mur

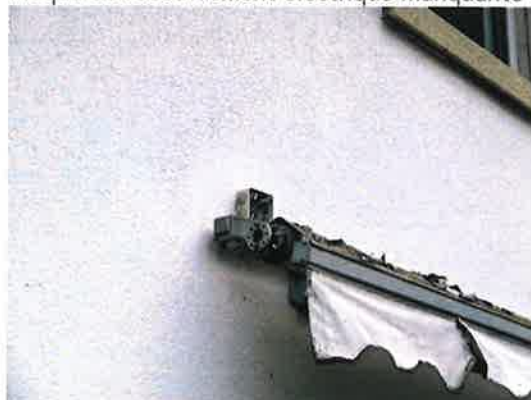
Plaque de recouvrement électrique manquante

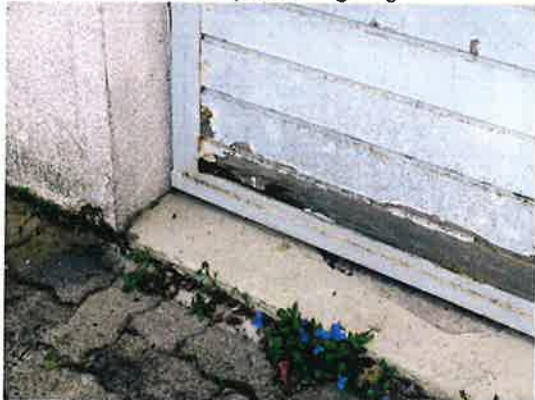
Pourrissement de la porte de garage

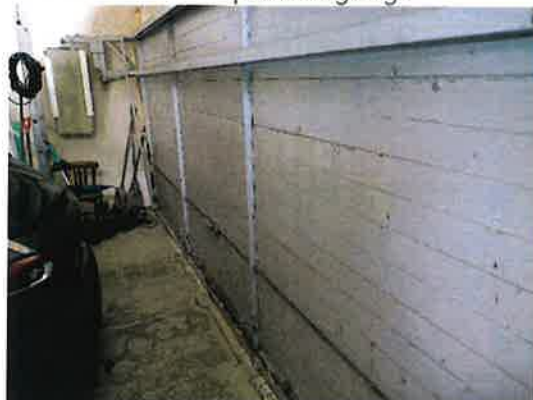
Vue intérieure de la porte de garage abîmée

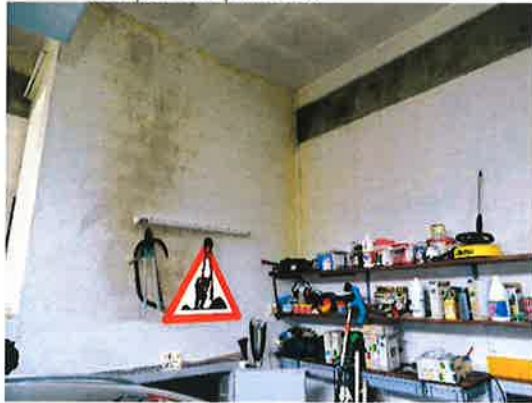
Traces indiquant la présence d'humidité
