EXPERTISE IMMOBILIÈRE

Route de Domdidier 4 – 1563 Dompierre (FR)

6037 (Commune Belmont-Broye)

Habitation à rénover

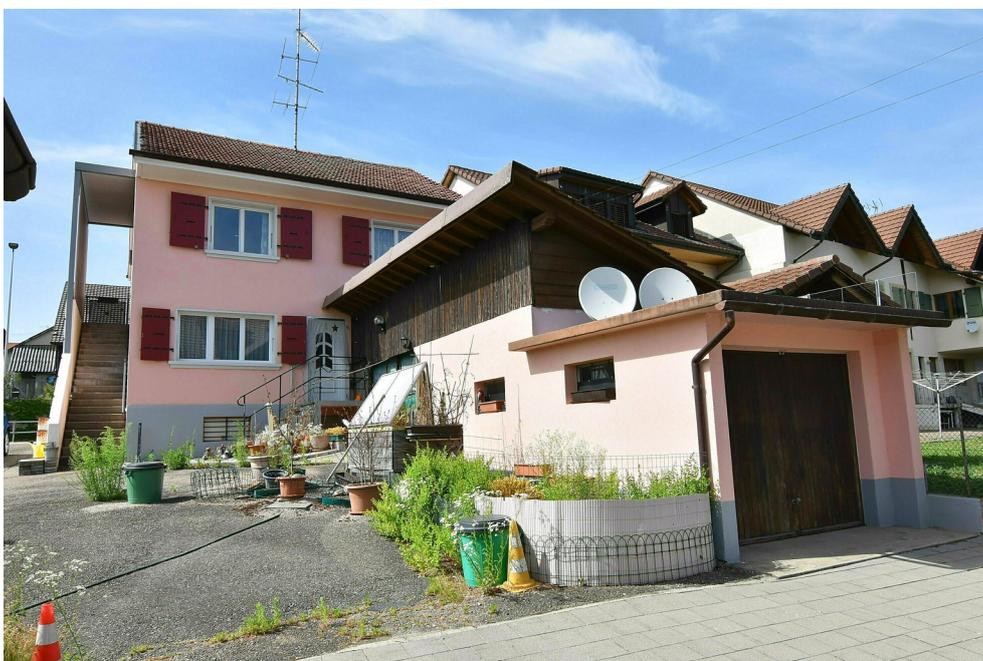
Photo N°4
Façade Sud-Est (sortie à l'arrière et garage à l'extrémité)

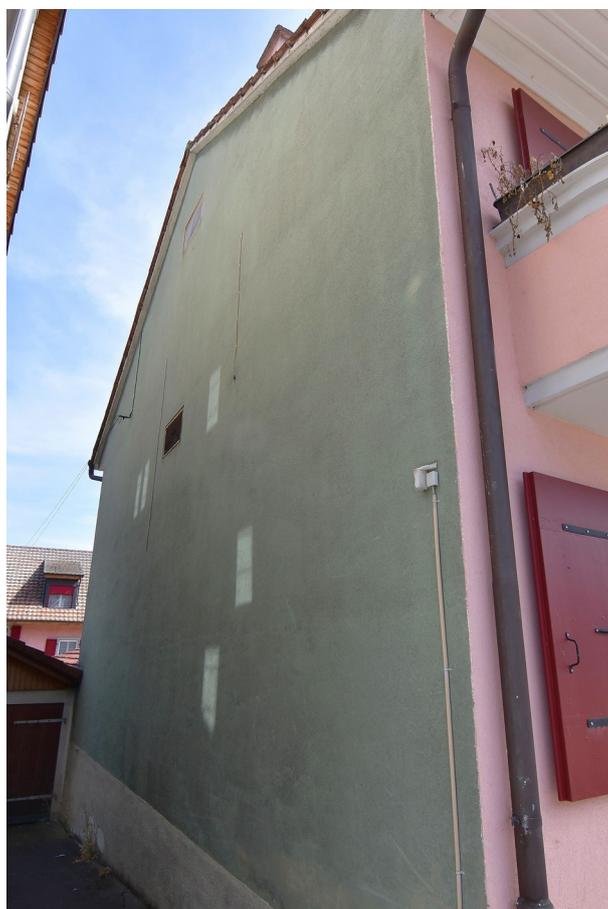
Photo N°6 - Façade Nord-Est (proche du bâtiment voisin)

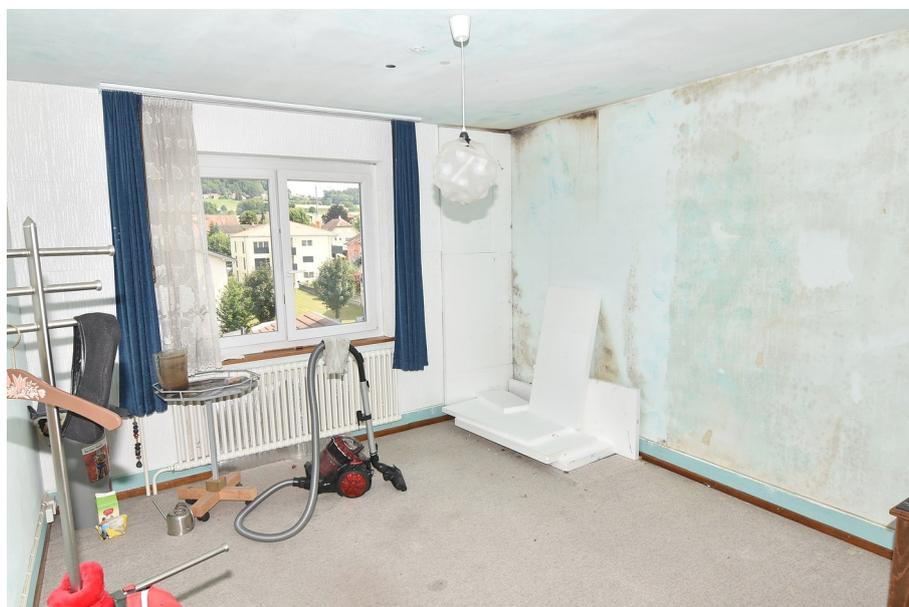
Photo N°23

1 grande chambre (avec moisissures dans les angles et contre le mur de façade Sud-Ouest
(*photo N°23*)

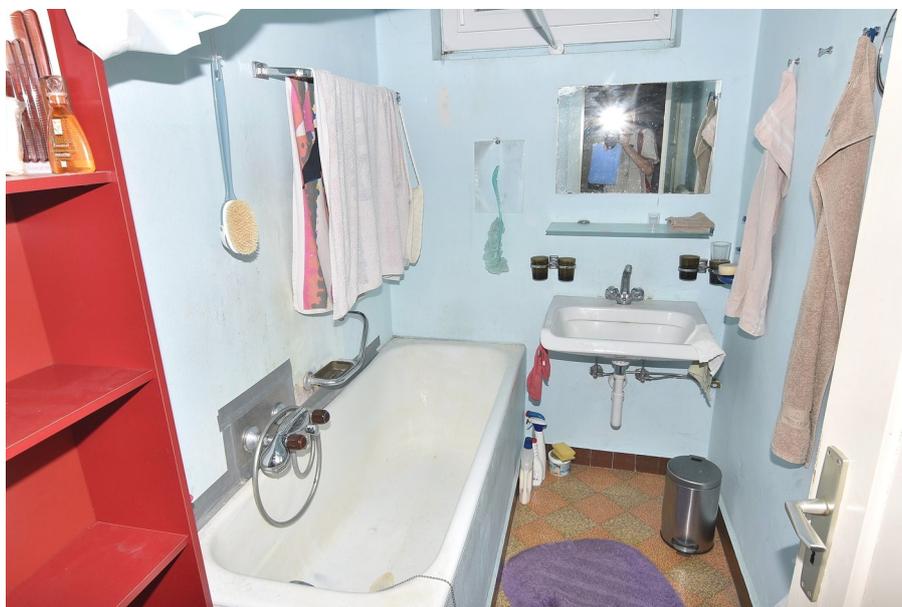
Photo N°25

1 salle de bain (avec moisissures dans les angles de façade Sud-Ouest et au plafond)
comprenant lavabo et baignoire (*photo N°25*)
