Affaire :	2517053.8c Marly-Matran, Nouvelle liaison
Concerne :	Surveillance des captages
Auteur :	Samir Bouslama
Supervision :	Grégory Käser
Remarque :	Mise à jour de la note 2517053.8b, remplaçant la précédente.

Projet :	– Construction d'une nouvelle route de liaison entre Marly et Matran
Situation :	– Secteur Marly – Chésalles
Description succincte du projet :	– Réalisation d'une nouvelle liaison routière entre Marly et Matran avec la construction de trois nouveaux ponts (pont de Vuisserens, pont de Chésalles et pont d'Hauterive) et la construction de deux passages inférieur (PI de la Crausa et PI de Grangeneuve).

Dans ce contexte, la présente note a pour objectif d'établir une synthèse de ces captages et leur vulnérabilité face au futur projet routier ainsi que d'établir un programme de surveillance en vue de la phase de réalisation des travaux (SIA 52).

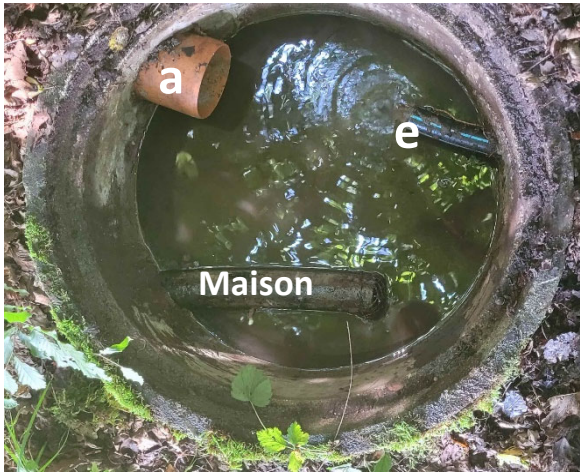
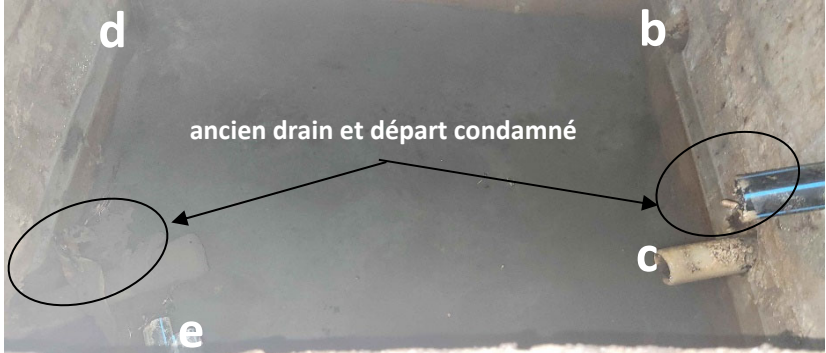
Jean-Pierre Gasser (1+2)	Commune de : Marly	Symbole

Clé type : aucune		
Etat général : Moyen		
a : 140°, PVC Ø125 mm, prof. 0.06 m, sec		
b : 256°, Ø130 mm, prof. 0.5 m, eau		
c : 256°, Ø60 mm, prof. 0.6 cm, eau	<p>Chambre 2</p>	
d : 101°, Ø130 mm, prof. 0.4 cm, eau

- L'eau est captée dans une chambre rectangulaire par 3 drains (chambre 2) puis est acheminée vers une chambre intermédiaire (chambre 1) qui est également munie d'un drain, puis elle est acheminée vers la citerne 10'000 située à proximité de la fontaine "Route de Chésalles 2". Deux chambres intermédiaires sont présentes de part et d'autre de la route de la Gruyère (emplacement incertain) et une chambre en amont de la route de Chésalles

- Débit total mesurable à la fontaine situé dans le jardin Route de Chésalles 2		
- Conduite de transport réalisée vers 1980		
- Détournement de la conduite de transport lors de la réalisation du bâtiment de la Landi	<p>Chambre 1</p>

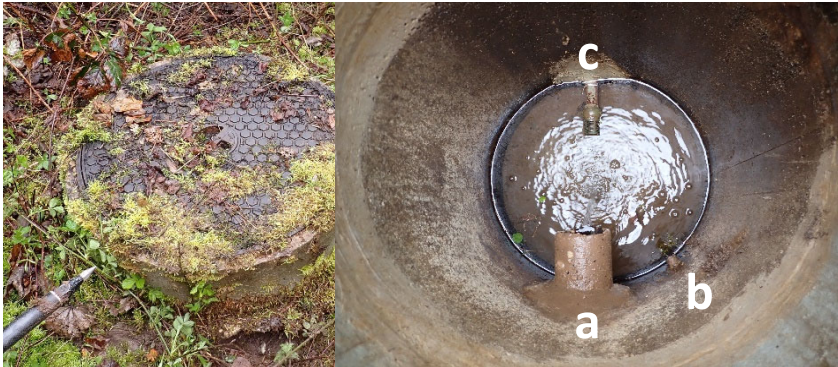
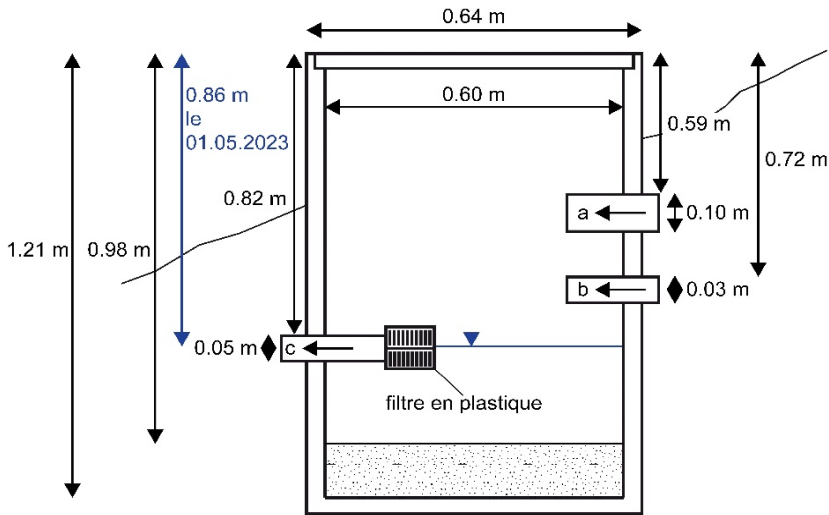
Jean-Bernard Thévoz	Commune de : Marly	Symbole

Clé type : aucune		
Etat général : très bon		
a : 145°, PVC Ø 0.1 m, prof. 0.59 m, eau		
b : 135°, métal Ø 0.03 m, prof. 0.72 m, eau		
c : 325°, béton Ø 0.05 m, prof. 0.82 m, noyé		
<ul style="list-style-type: none"> - Refait à neuf (chambre et conduite de transport) vers 2020 - Alimente un bassin + arrosage "Route de Chésalles 10" - Chambre remplie de sables et limons dès 0.98 m - Eau claire et peu turbide - Débit total mesurable dans le captage.

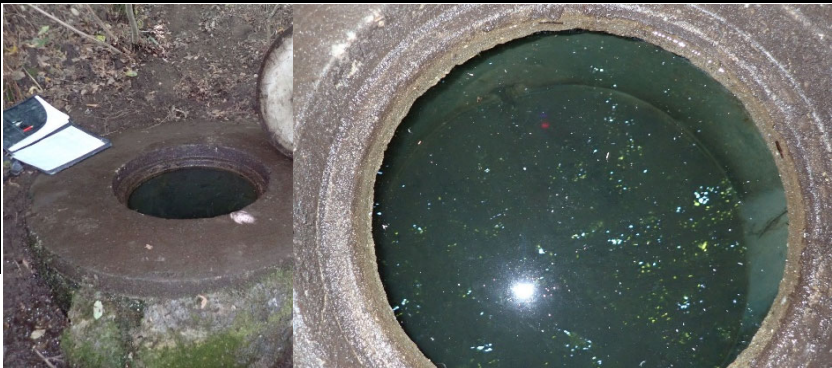
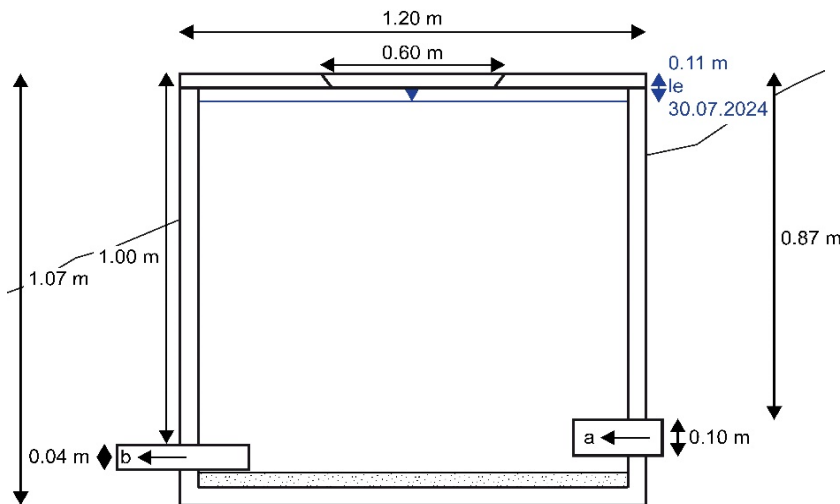
Pascal Rossier	Commune de : Marly	Symbole

Clé type : aucune		
Etat général : très bon		
a : 180°, béton Ø 0.1 m, prof. 0.87 m, noyée		
b : 000°, métal Ø 0.04 m, prof. 1.00 m, noyée		
<ul style="list-style-type: none"> - Eau captée et dirigée directement vers une fontaine située sur la parcelle RF n°189 à Marly - Débit total mesurable à la fontaine située sur la parcelle RF n°189 - Fond légèrement rempli par des fines (sable limoneux) - Ecoulement continu - Eau claire et peu turbide - Coordonnées approximatives (map.geo.admin.ch)

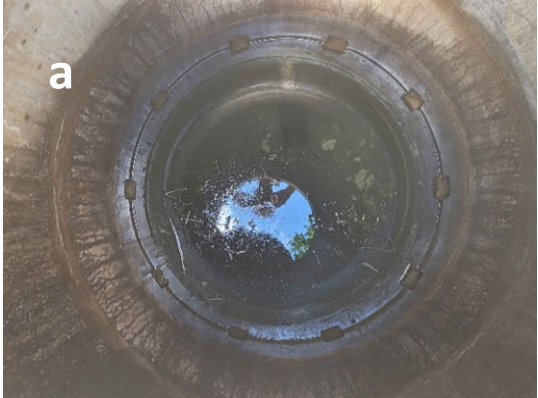
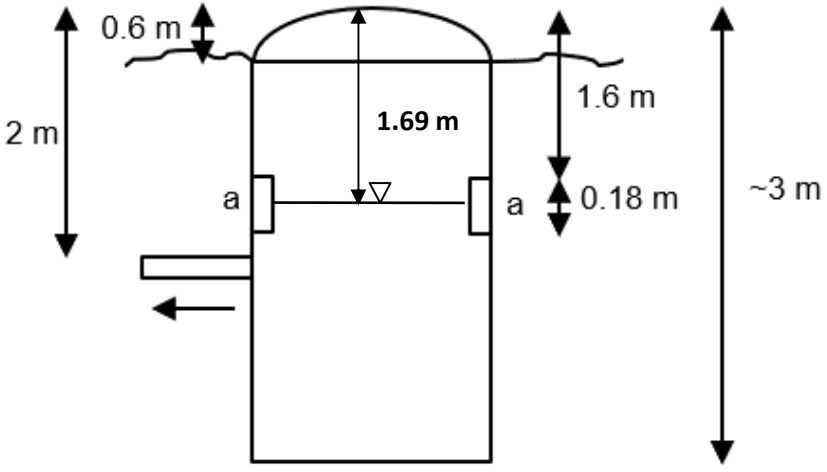
Charles Mottet	Commune de : Marly	Symbole

Le puits de Charles Mottet se situe à environ 50 m en amont du futur tracé. L'eau arrive par des ouvertures latérales circulaires à environ 1.8 m sous le niveau du terrain. L'origine des eaux n'est pas connue. Un apport d'eau du versant et de la plaine (aquifère ID 112) est supposé. Les sondages réalisés à proximité témoignent de la présence d'eaux souterraines entre 1-1.5 m de profondeur au sein de dépôts d'inondation et d'alluvions. L'eau est utilisée notamment comme eau de boisson. En raison de sa proximité avec le projet (distance ~50 m) et du lien hydrogéologique supposé, l'ouvrage est considéré comme « vulnérable ».

Clé type : aucune		
Etat général : bon		
a : 0-360°, anneau crépiné (10x)		
<p>- L'eau captée est partagée entre la parcelle 1259 (bassin) et 1257 (eau potable, fontaine et étang à poisson)</p> <p>- Pas de mesure de débit possible (sauf en vidant la chambre de captage)</p>		
<p>Mesures : réalisées au captage (mesure de la remontée)</p>

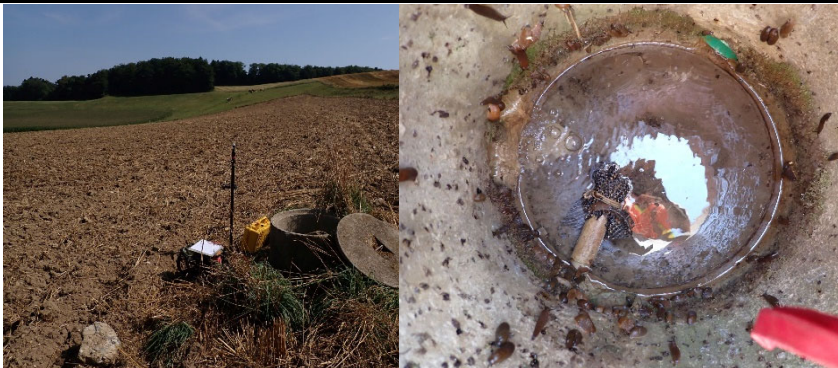
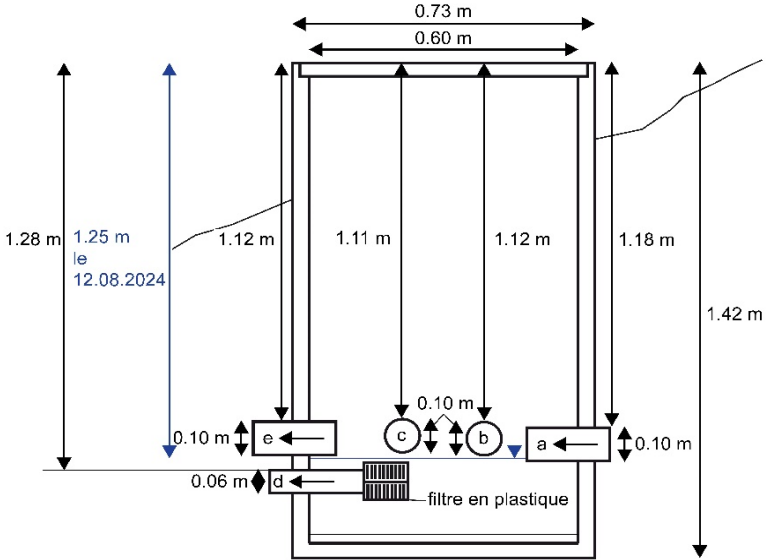
Dominique Herren (1+2)	Commune de : Marly	Symbole

L'ancien puits de pompage (Herren 1), situé au droit du futur tracé, est raccordé gravitairement à la chambre de captage Herren 2 située environ 100 m plus au Nord. La chambre du captage Herren 2 collecte trois autres drains. D'après le propriétaire, d'autres drains se déversent dans ces trois drains plus loin dans le terrain. Leurs nombre et emplacement ne sont pas connus. Ces eaux sont utilisées pour le bétail.

Ouvrage : Chambre en béton Ø0.6 m Fermeture : couvercle en béton Clé type : aucune Etat général : bon a : 148°, PVC Ø 0.1 m, prof. 1.18 m, eau b : 064°, béton Ø 0.1 m, prof. 1.12 m, eau c : 204°, PVC Ø 0.1 m, prof. 1.11 m, eau d : 316°, métal Ø 0.06 m, prof. 1.28 m, noyée e : 292°, béton Ø 0.1 m, prof. 1.12 m, trop plein - 1 année de mesure réalisée en 2021 par un autre bureau (1 mesure / 2 mois) - Débit actuel : 60-100 l/min (peut abreuver 80 vaches consommant 100 L d'eau par jour en plus de l'eau potable et de l'eau de lavage) - Bassin récolte les eaux de multiples sources et drains situées en amont, dont une ancienne source appartenant à une ferme détruite sur la parcelle RF n°2053 (l'eau était captée par un puit de pompage) - Eau captée et dirigée (conduite d) vers un réservoir sur la parcelle RF n°1247 - Trop plein (conduite e) redirige l'excès d'eau directement vers le canal longeant la Sarine - Mesure du débit total possible au droit du réservoir - Eau du captage utilisée par les bâtiments 155, 157, 157a et 158 sur les parcelles RF n°1244 et 1247 - Eau coule en continu - Fond légèrement rempli de fines (sable) - Eau claire, peu turbide et de bonne qualité - Origine de l'eau: probablement issue des dépôts fluvioglaciaires constituant les versants amonts du captage (selon exploitant)	Photo
