**RAPPORT D'ÉVALUATION DE LA PARCELLE N° 2'670**  
**DU CADASTRE DE BELMONT-BROYE, secteur Domdidier**  
ROUTE DES VUARINES 66 – « PPE La Romandie »

Il s'agit d'un appartement en propriété par étage, comprenant un 4,5-pièces une cave en sous-sol, dans un immeuble construit au début des années '70, ainsi qu'une place de stationnement extérieure.

La visite des lieux s'est déroulée le 14 avril 2026, en présence du mandant.

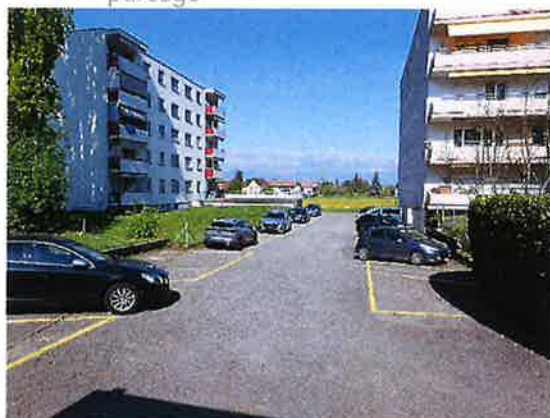
Le revêtement bitumineux extérieur est en fin de vie et sa couche de finition est fortement dégradée. Les espaces verts sont entretenus. Ils semblent peu utilisés par les locataires.

Zone de **parcage**

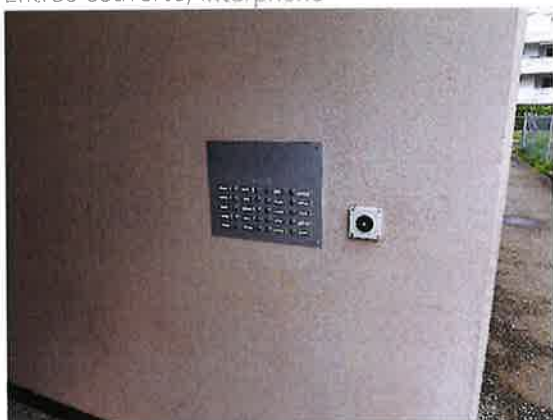
L'entrée est pourvue d'un interphone et d'une commande à distance de l'ouverture de la porte. Une réserve est émise quant au fonctionnement de ce système car en journée la porte d'entrée principale n'est pas fermée.

Entrée couverte, interphone

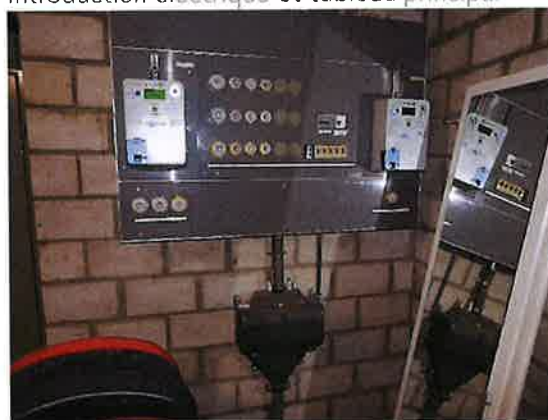
L'introduction électrique est d'époque et le tableau électrique principal a été partiellement rénové à une date inconnue. Tous les étages disposent d'armoires dédiées aux tableaux électriques secondaires des appartements.

Introduction électrique et tableau principal

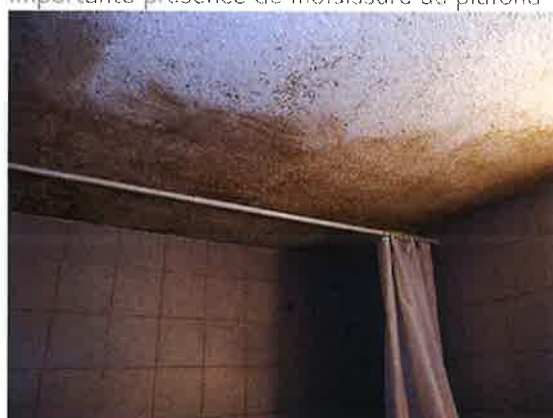
Il a été constaté que de la moisissure était présente à la salle de bain, potentiellement due à une température du logement trop élevée ou à une ventilation insuffisante de la pièce. En effet, tous les radiateurs de l'appartement ne sont pas équipés de vannes thermostatiques de régulation, de sorte que la locataire ne peut pas régler la température souhaitée et doit maintenir une ouverture permanente des fenêtres. Il est indispensable de corriger cette situation, au risque de rendre l'appartement impropre à l'habitation pour cause d'insalubrité.

Importante présence de moisissure au plafond

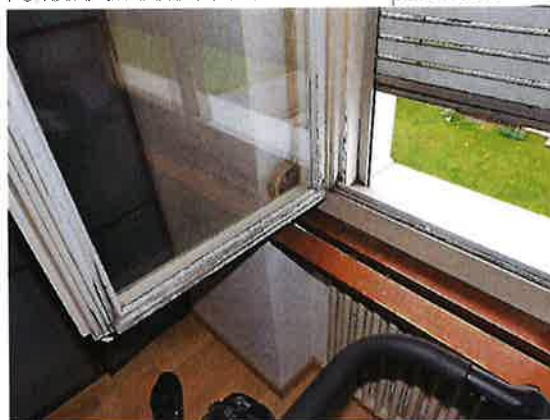
Les fenêtres en bois à double vitrage simple sont d'époque. Le remplacement complet est nécessaire à court terme.

Fenêtre en bois abîmée chambre parentale

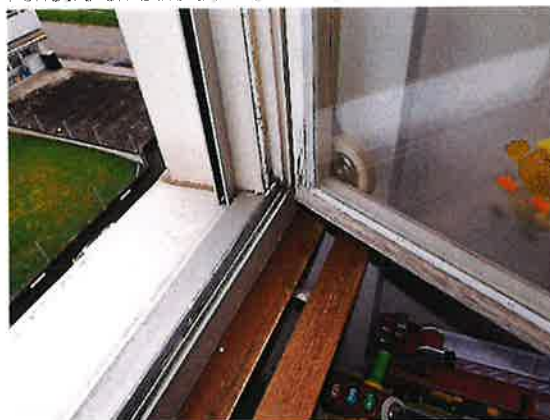
Fenêtre en bois abîmée chambre enfant

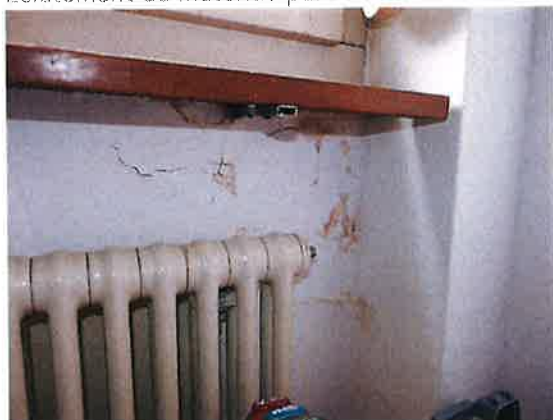
Les contre-cœurs des fenêtres des chambres à coucher présentent des tâches d'eau inactives ayant provoqué un éclatement de la peinture. Cela pourrait être dû aux fenêtres en bois, anciennes, qui ne sont plus étanches à l'eau. D'importantes marques d'eau inactives sont également visibles au plafond de la cuisine-séjour-coin à manger, entraînant un éclatement du crépi de finition. Le signalement d'un dégât des eaux à l'assurance par le propriétaire aurait permis d'engager des travaux de remise en état et d'en corriger la cause. Des investigations sur la nature du sinistre doivent être entreprises afin d'en corriger le défaut.

Eclatement du matériau par infiltration d'eau

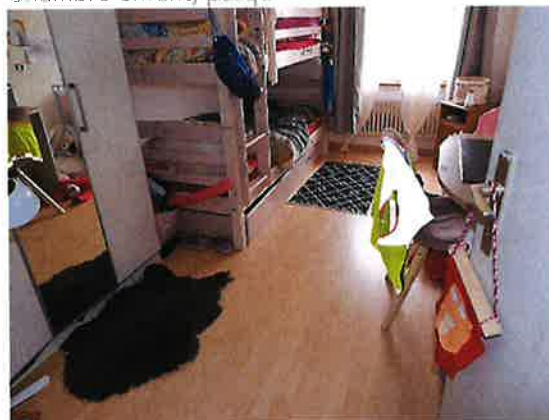
Les parquets flottants sont en mauvais état, en raison semble-t-il d'une pose inadaptée, un remplacement est à planifier.

Chambre enfant, parquet abîmé

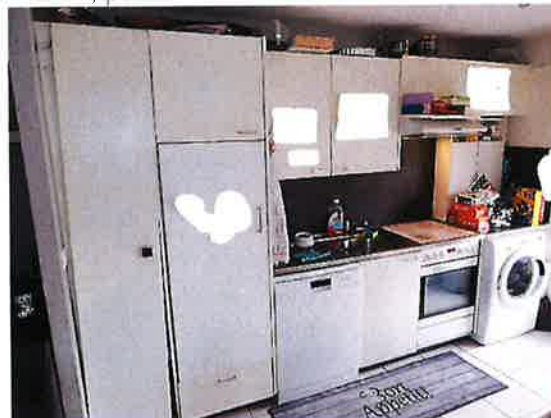
Cuisine, porte d'armoire cassée

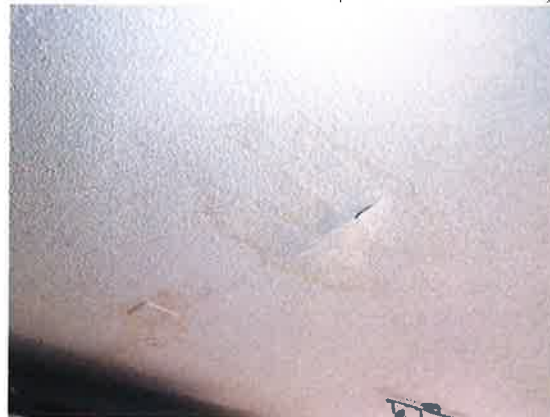
Infiltration d'eau inactive au plafond cuisine-séjour

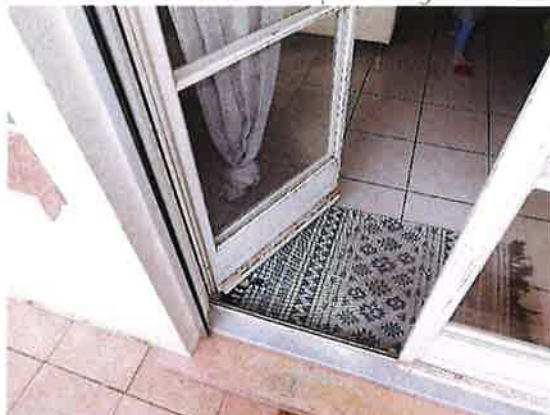
Renvoi d'eau en bois sur la porte dégradé
