**RAPPORT D'ÉVALUATION DE LA PARCELLE N° 2'674**  
**DU CADASTRE DE BELMONT-BROYE, secteur Domdidier**  
ROUTE DES VUARINES 66 – « PPE La Romandie »

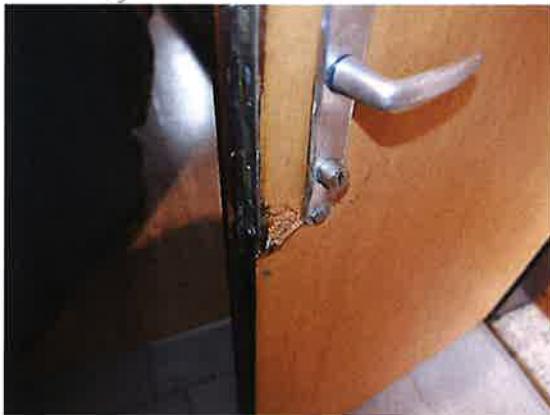
La porte d'entrée du logement est cassée au niveau du pêne de la serrure. La plaque d'ouverture extérieure est tordue. Il est recommandé de procéder à son remplacement sans délai en installant une porte d'entrée répondant aux normes anti-feu.

Porte et système de fermeture cassés

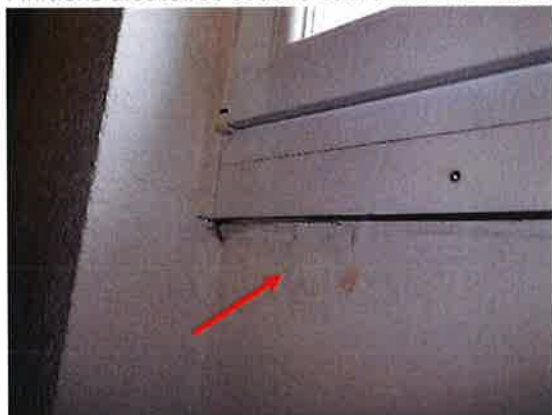
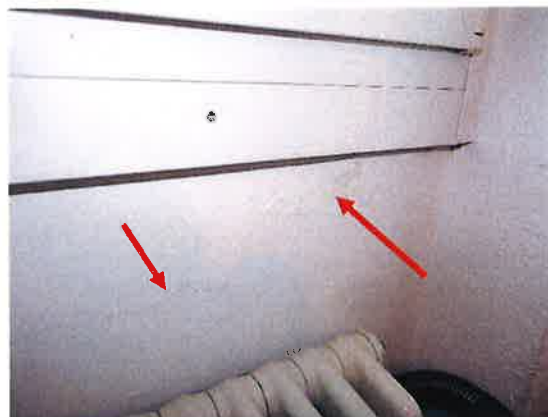
Le logement est équipé de fenêtres en PVC à vitrage double isolant. Les finitions sous les cadres fixes n'ont pas été effectuées convenablement, laissant passer des courants d'air. Des ferrements sont abîmés, ne permettant plus de fermer hermétiquement à l'air et à l'eau. Des contre-cœurs de fenêtres présentent des taches d'eau, inactives lors de la vision locale.

Finitions aléatoires sous le cadre fixe des fenêtres

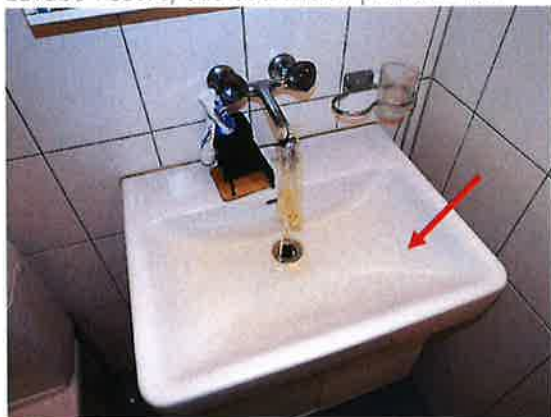
La salle de bain présente des défauts, notamment un lavabo cassé et un mitigeur laissant l'eau s'écouler en permanence depuis plusieurs années. Une des grilles du canal de ventilation est tombée au sol. Le WC n'est plus scellé au sol, entraînant des écoulements de liquides devant normalement être évacués par les eaux usées.

Lavabo fissuré, eau coulant en permanence

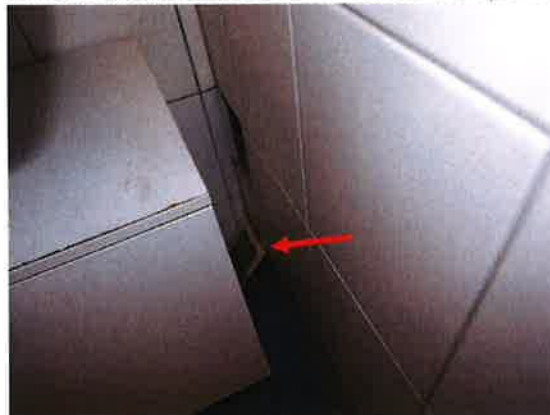
Grilles du bas et du haut tombée ou manquante

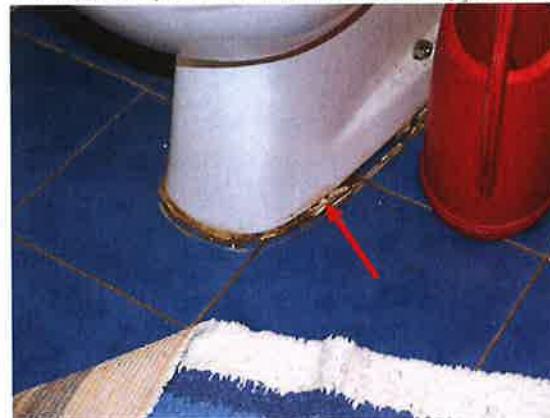
WC descellé, écoulement nauséabond, joint cassé

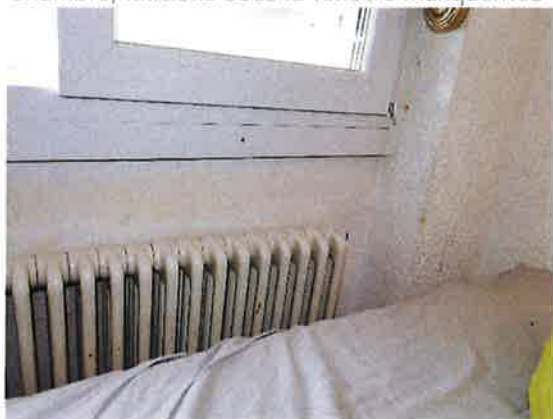
Chambre, finitions sous la fenêtre manquantes

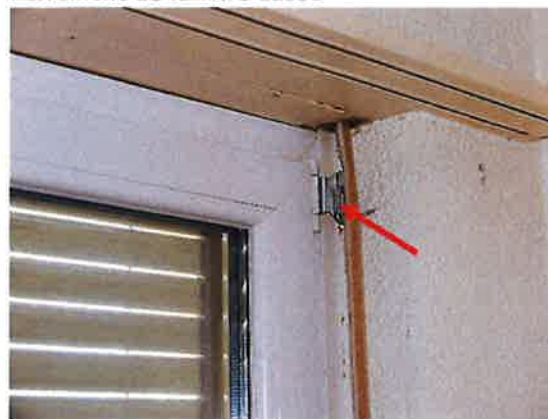
Ferrement de la vitre cassé

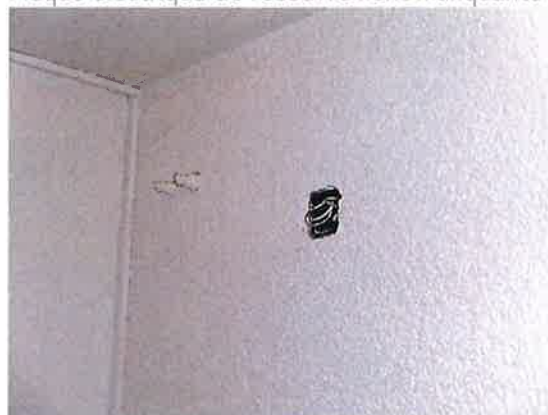
Une plaque de recouvrement d'une boîte de dérivation électrique est manquante, laissant apparaître les fils. Une prise extérieure est cassée et les conducteurs sont aussi apparents. Le risque d'électrocution est très important et tout le système électrique du logement

Plaque électrique de recouvrement manquante

devrait être revu et corrigé par un spécialiste agréé. Cette intervention est urgente afin d'éviter un accident.

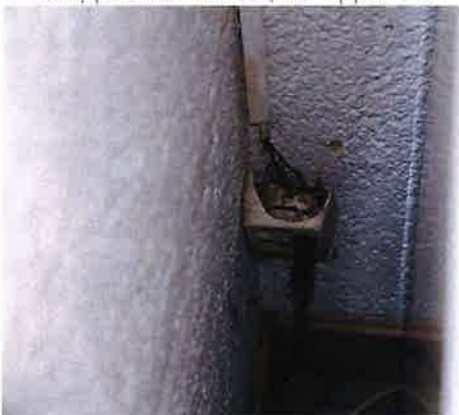
Prise apparente cassée, fils apparents

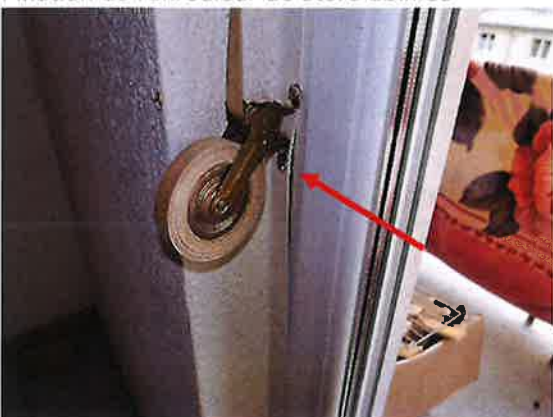
Fixation de l'enrouleur de store abîmée

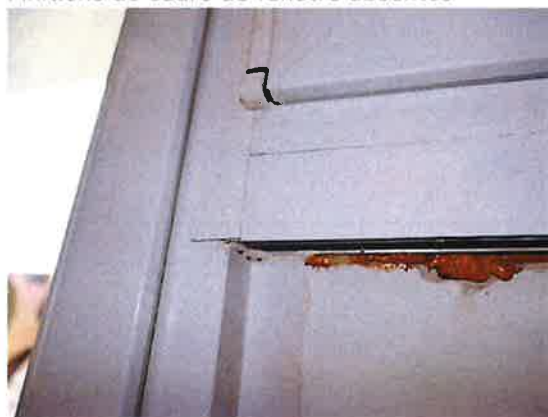
Finitions du cadre de fenêtre absentes

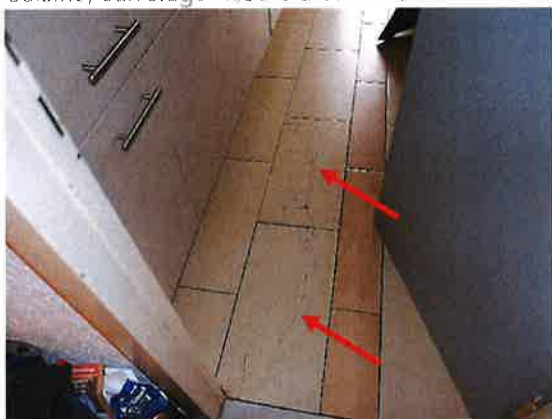
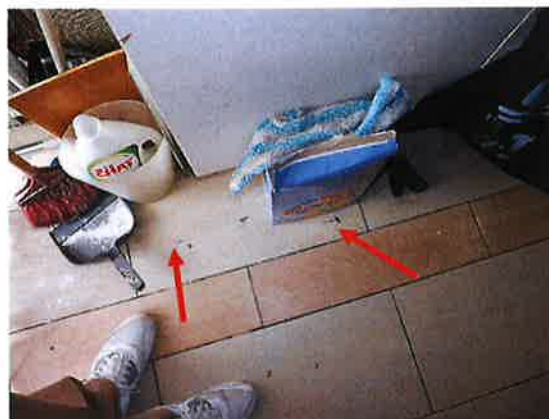
Le sol de la cuisine a de nombreux carreaux cassés devant être remplacés. Le mitigeur de l'évier est cassé. Le plan de travail est brûlé sur une partie du pourtour du plan de cuisson. Un des boutons du four est cassé, obligeant la locataire à utiliser des ciseaux afin de pouvoir sélectionner un mode de cuisson. La hotte de ventilation ne fonctionne plus, une surchauffe électrique ayant brûlé son système électronique. Le joint souple séparant le plan de travail et l'entre-meuble est partiellement décollé voire manquant.

Cuisine, carrelage fissuré à divers endroits

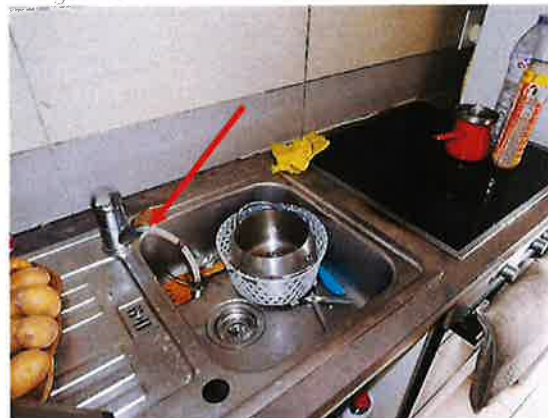
Mitigeur cassé

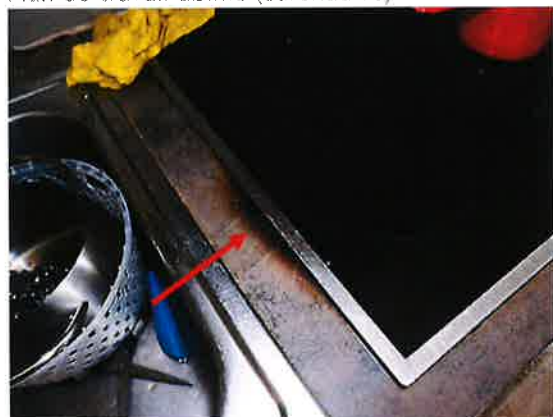
Plan de travail abîmé (surchauffe)

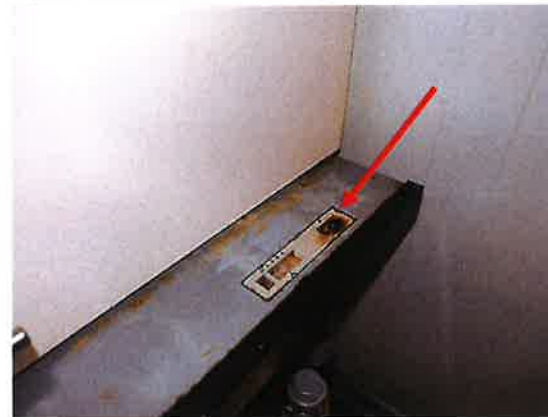
Hotte de ventilation défectueuse

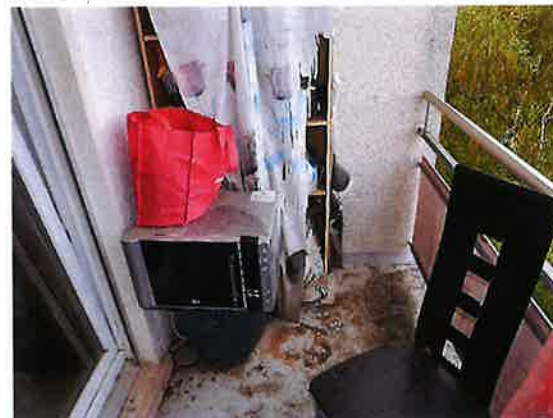
Balcon, traces au sol

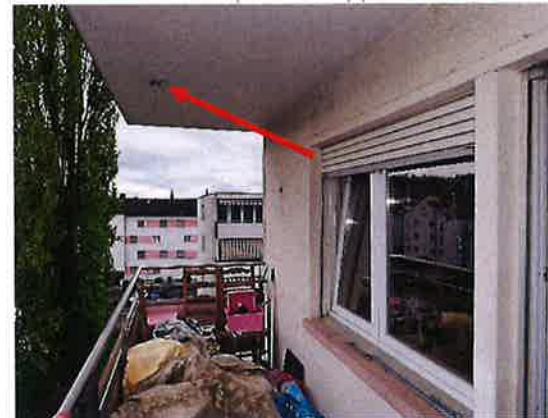
Le store toile du balcon a été arraché lors d'un coup de vent. Son système de fixation est encore partiellement présent sur la dalle en béton armé.

Toile de store manquante, support cassé
