## Update Verkehrswert / Zustand MS «Romandie II» per August 2026

Thalwil, August 2026

Kantonales Konkursamt KKA, Fribourg

| <b>Schiff:</b> | MS «Romandie II» ex FR 77 |

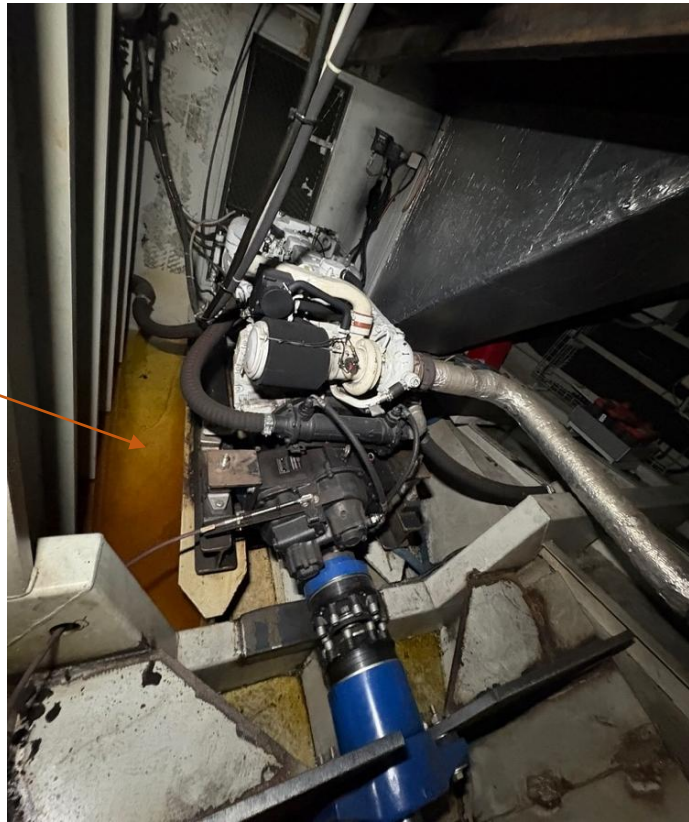
Hauptmaschine  
 (Blick vom Generatorraum  
 nach vorne)

Der Raum ist optisch in gutem Zustand. In der Bilge befindet sich ein Wasser-Öl Gemisch, weshalb nur an wenigen Punkten die Schalendicke gemessen werden konnte (Die Messungen sind um 6 mm). Eine Funktionskontrolle der Hauptmaschine war nicht möglich.

Öl-Wasser Gemisch in Bilge

Dem Ölverlust der Maschinen sollte auch nachgegangen werden, um festzustellen woher das Öl-Wasser Gemisch in den Maschinenraumbilgen kommt.

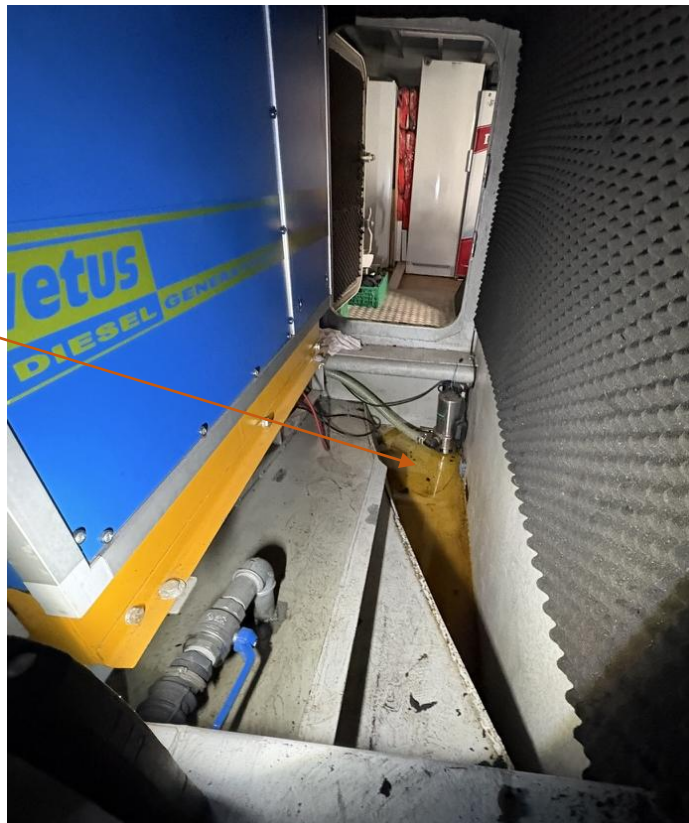
Generator Raum

Hier befindet sich ebenfalls ein Wasser-Öl Gemisch in der Bilge. Eine Kontrollmessung war an wenigen Stellen möglich mit Resultaten über 6 mm.

Öl-Wasser Gemisch in Bilge

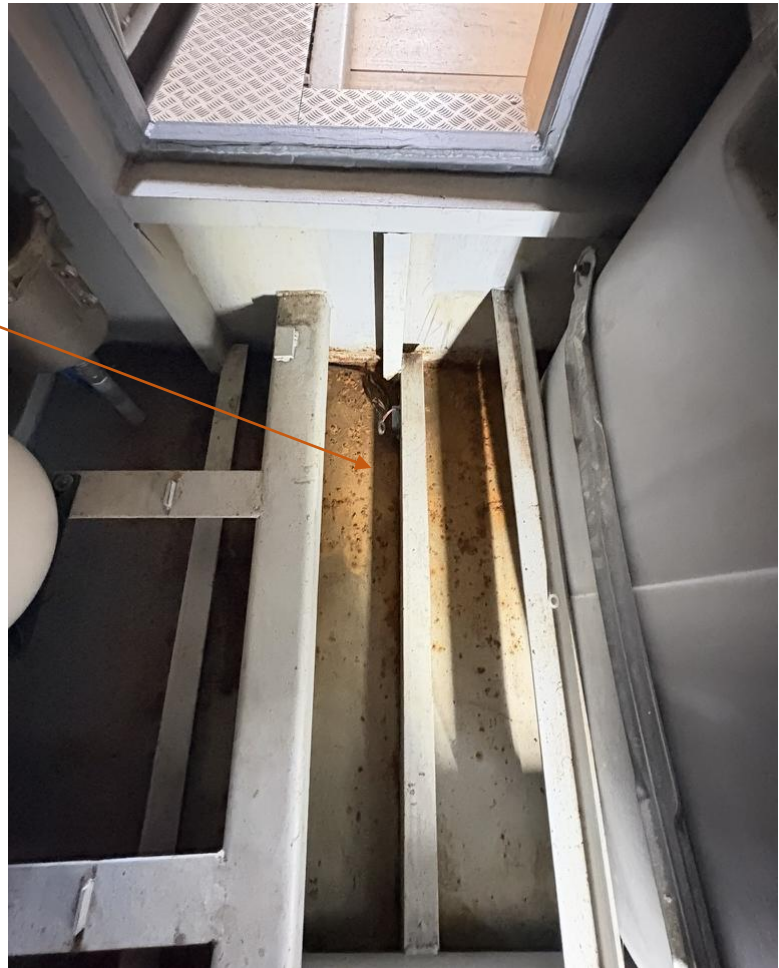
#### Abteilung 4

Zugang via Deckenluke im Salon. Bilge trocken. Achterlich bei Schotttüre hat es etwas Rostbildung (Flugrost konnte mit Handspachtel entfernt werden) Messung 5.8 mm.

Rostbildung – Flugrost  
 konnte mit Handspachtel  
 entfernt werden, so dass  
 Ultraschall Messung möglich  
 war

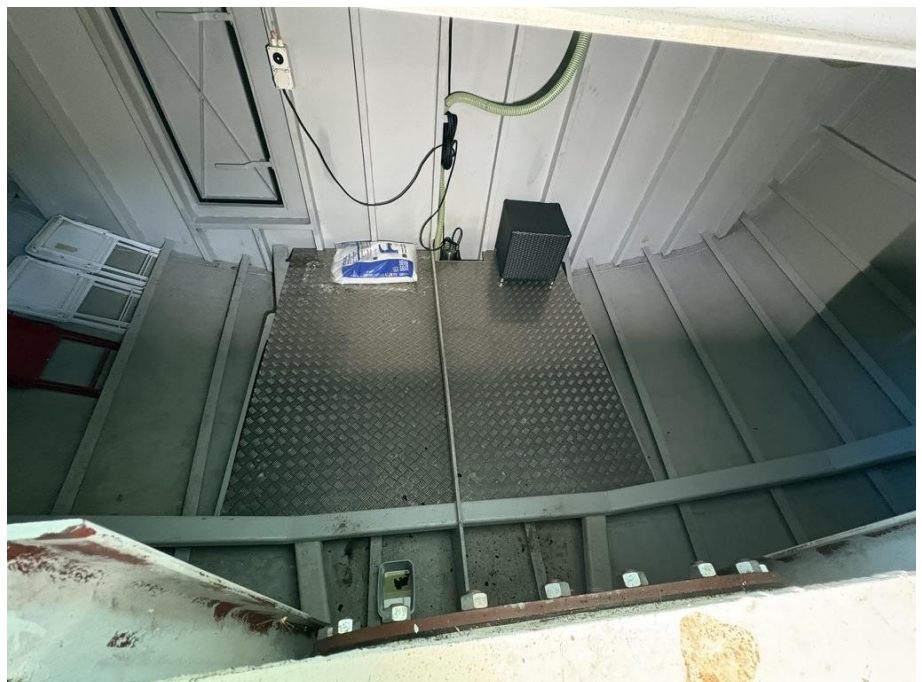
#### Abteilung 5

Zugang via Deckenluke im vorderen Salon. Bilge Trocken. Etwas Rostbildung im achterlichen Teil, Messung beschränkt möglich mit 6.2 mm

Wenig Rostbildung

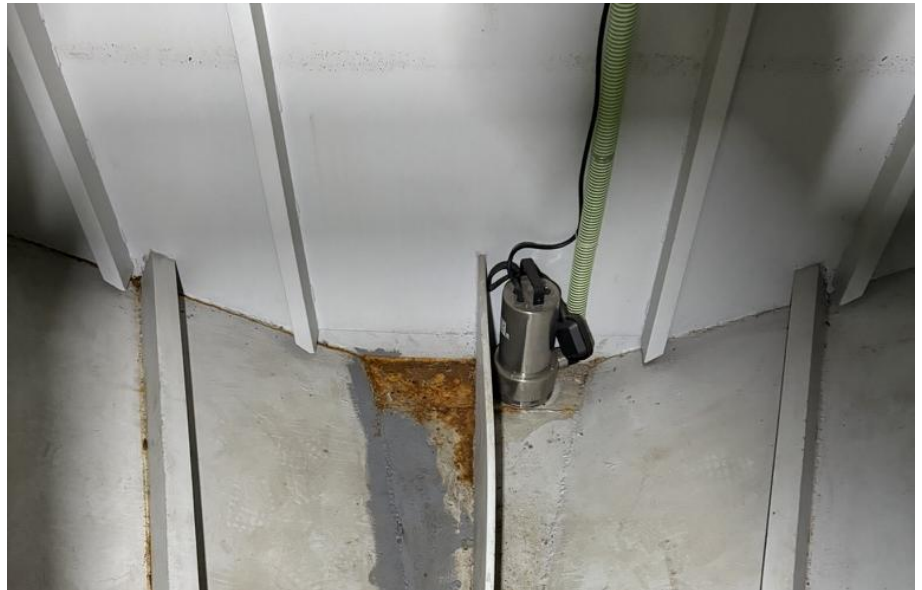
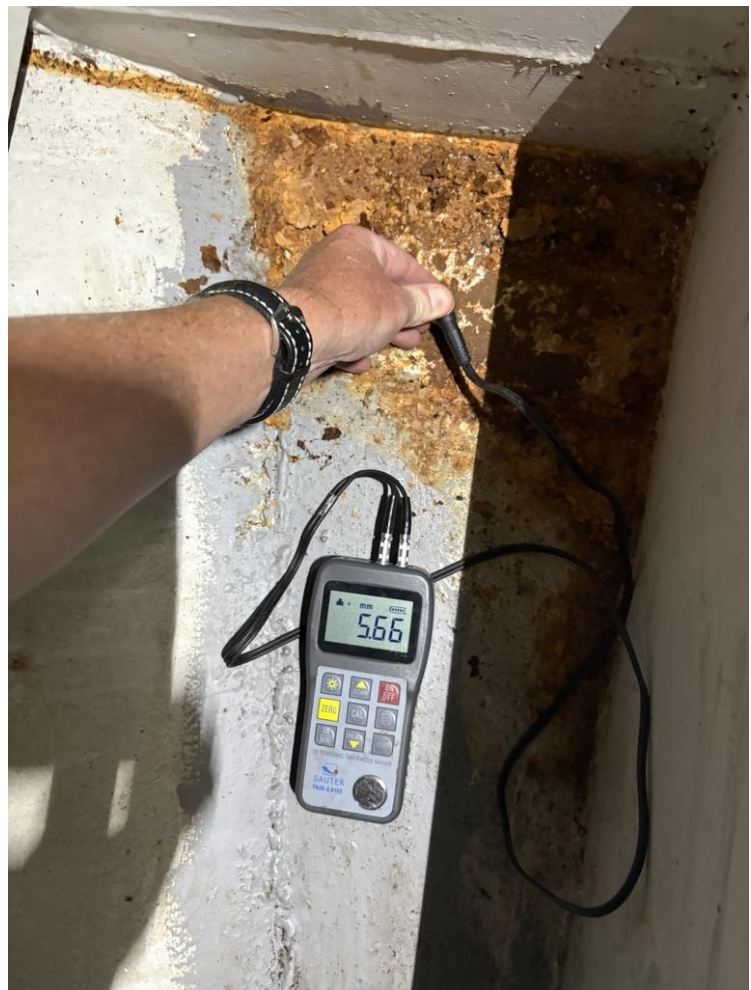
Abteilung 6

Zugang unter Steuerhaus. Bilge Trocken. Rostbildung im achterlichen Teil. Messung um 5.6 mm. Bugstrahl Elektrik inkl. Batterien und Ladegerät funktionieren nicht. Das Schiff liegt ohne Landanschluss, vermutlich sind die Batterien leer.

Rostbildung im achterlichen  
Bereich - Oberflächlich
