Einzugsgebiet

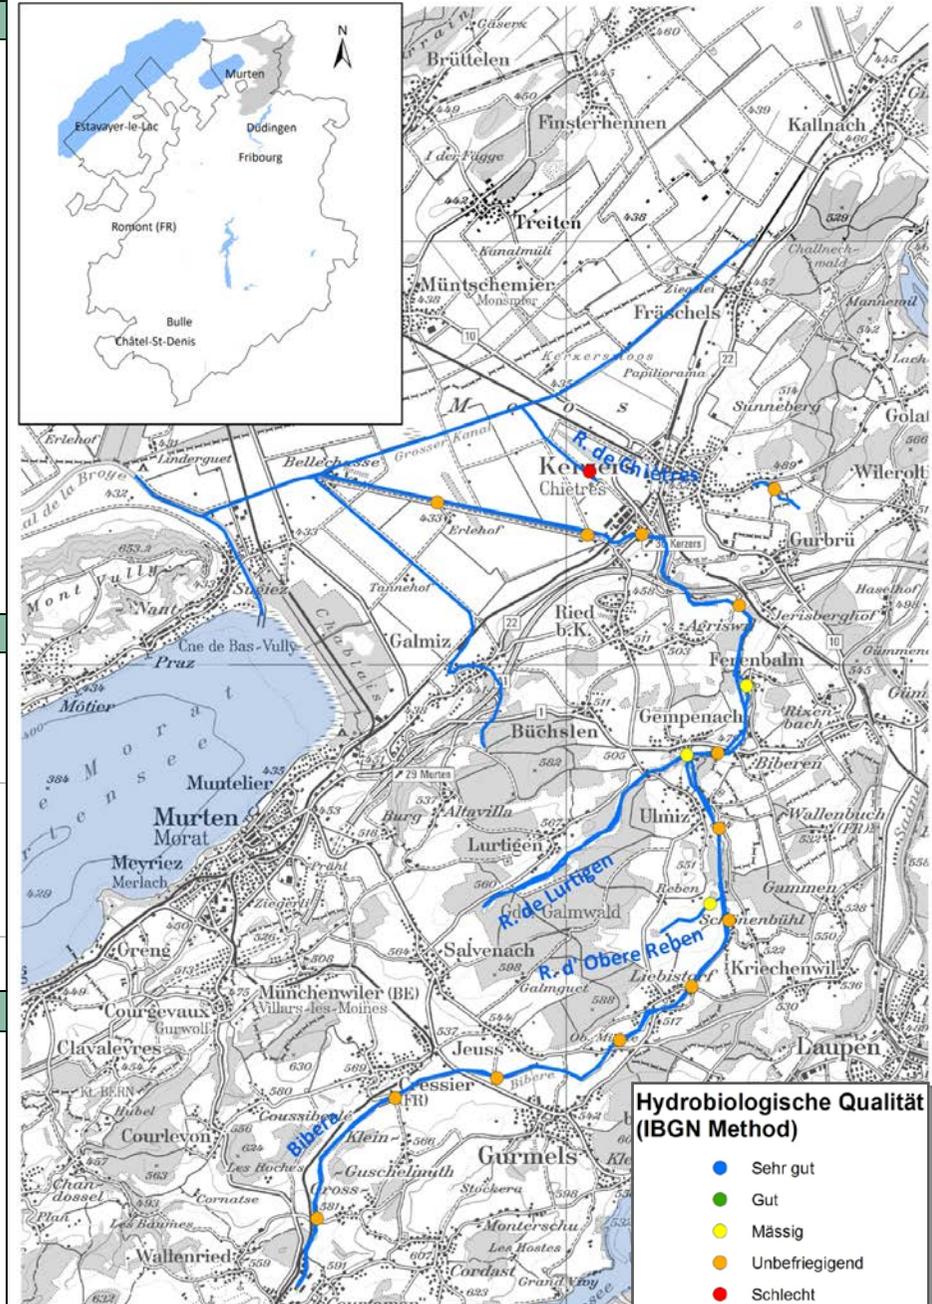
- > 7 naturbelassene Messstellen (Keine Verbauungen)
- > 7 Messstellen weisen Uferverbauungen unterschiedlichen Ausmasses auf
- > 3 Messstellen ähneln einem Kanal mit einem sehr geradlinigen Verlauf
- > 1 Abwassereinleitung

- > Sauerstoffgehalt nahe der Sättigung
- > Wasserqualität punkto Ammonium gut bis sehr gut, mit Ausnahme einer Stelle von schlechter Qualität
- > Wasserqualität punkto Nitrat mässig bis unbefriedigend, mit Ausnahme einer Stelle von guter Qualität
- > Wasserqualität punkto Nitrit gut, mit Ausnahme einer Stelle von unbefriedigender und einer Stelle von mässiger Qualität
- > Wasserqualität punkto gelöstem organischem Kohlenstoff gut bei den flussaufwärts gelegenen Stellen, mittlere und mangelhafte Qualität bei den flussabwärts gelegenen, kanalähnlichen Stellen
- > Wasserqualität punkto Gesamtphosphor gut, mit Ausnahme einer Stelle von schlechter und 2 Stellen von mässiger Qualität
- > Wasserqualität punkto Orthophosphat mässig, mit Ausnahme einer Stelle von unbefriedigender Qualität

Benthische Fauna Qualität insgesamt **unbefriedigend**; besorgniserregende Situation (mittlerer IBGN: 7.2/20)
3 Stellen von mässiger, 13 Stellen von unbefriedigender, 1 Stelle von schlechter Qualität
Negative Einflüsse: landwirtschaftliche Aktivitäten, Einleitung der ARA

- > Kontrolle und Optimierung des Betriebs der ARA von Kerzers: Erhöhung der Kapazität der ARA, Einführung einer zusätzlichen Aufbereitung, um eine bessere Nitrifikation und Denitrifikation zu fördern, unter Berücksichtigung der Qualität und Empfindlichkeit der aufnehmenden Umwelt.
- > Kontrolle und Begrenzung der Einleitung von Düngemitteln (insbesondere von Nitrat) aus der Landwirtschaft
- > Einführung von Pufferstreifen auf den flussabwärts gelegenen Abschnitten
- > Anschluss der beobachteten Abwassereinleitung
