Untersuchung zum Zustand der Fliessgewässer des Kantons Freiburg

—
Begleitdokument zum Monitoring
2022
Sense, Taverna und Galternbach

Service de l'environnement SEn
Amt für Umwelt AfU

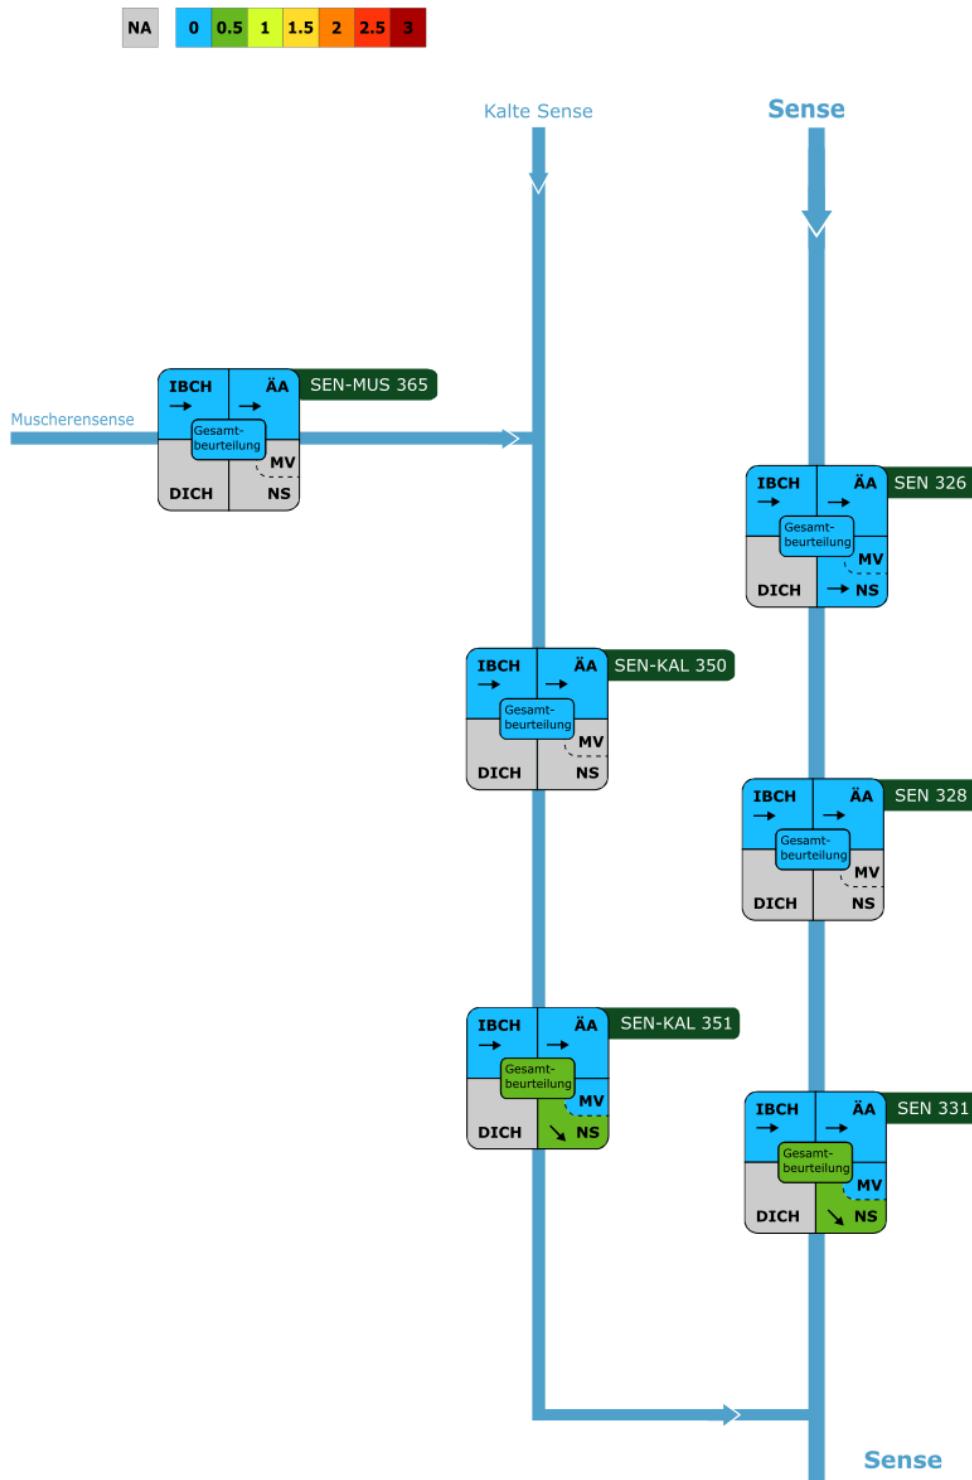
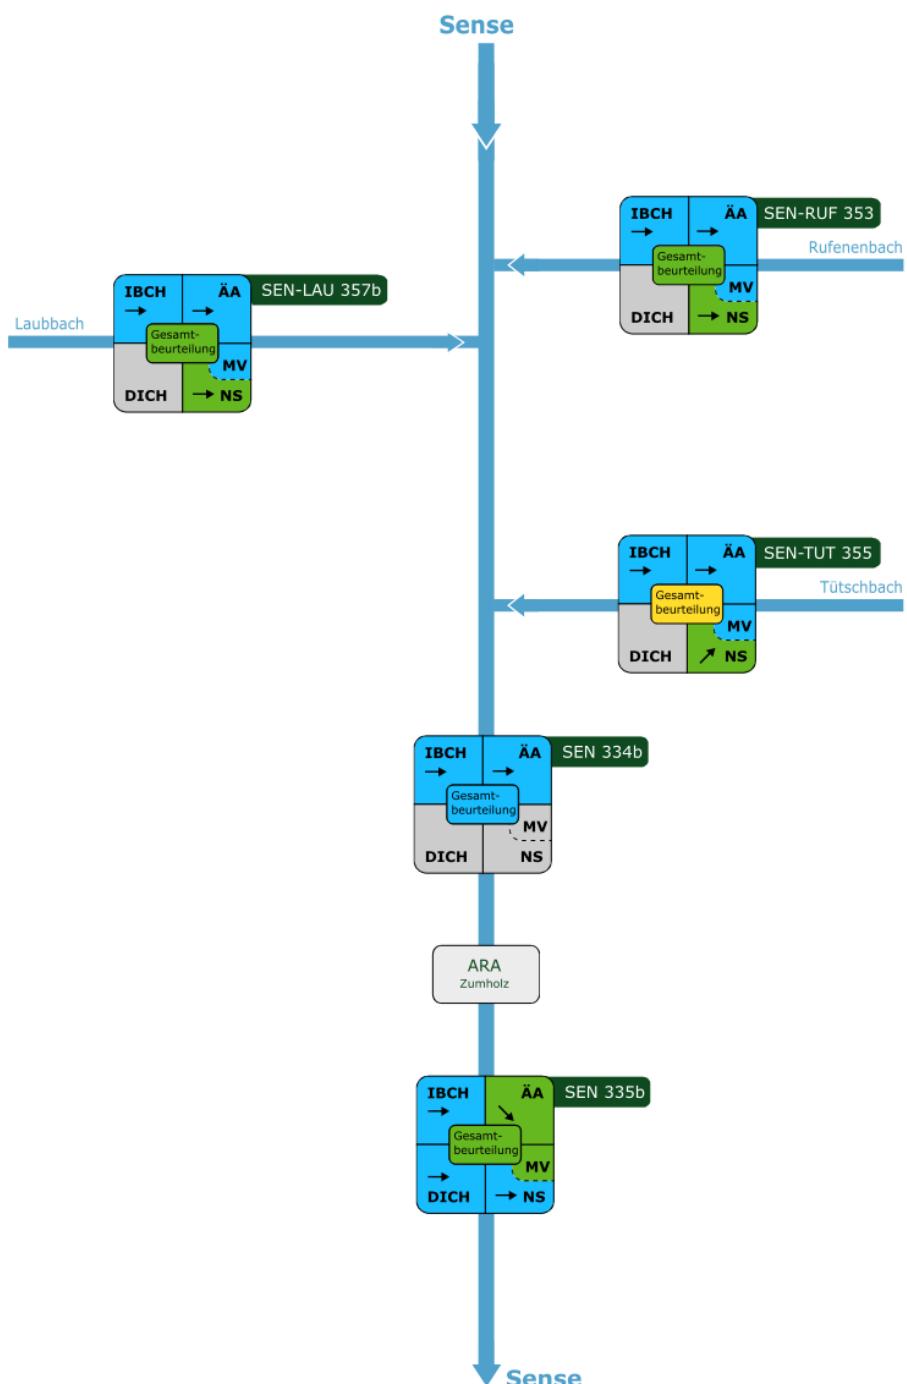
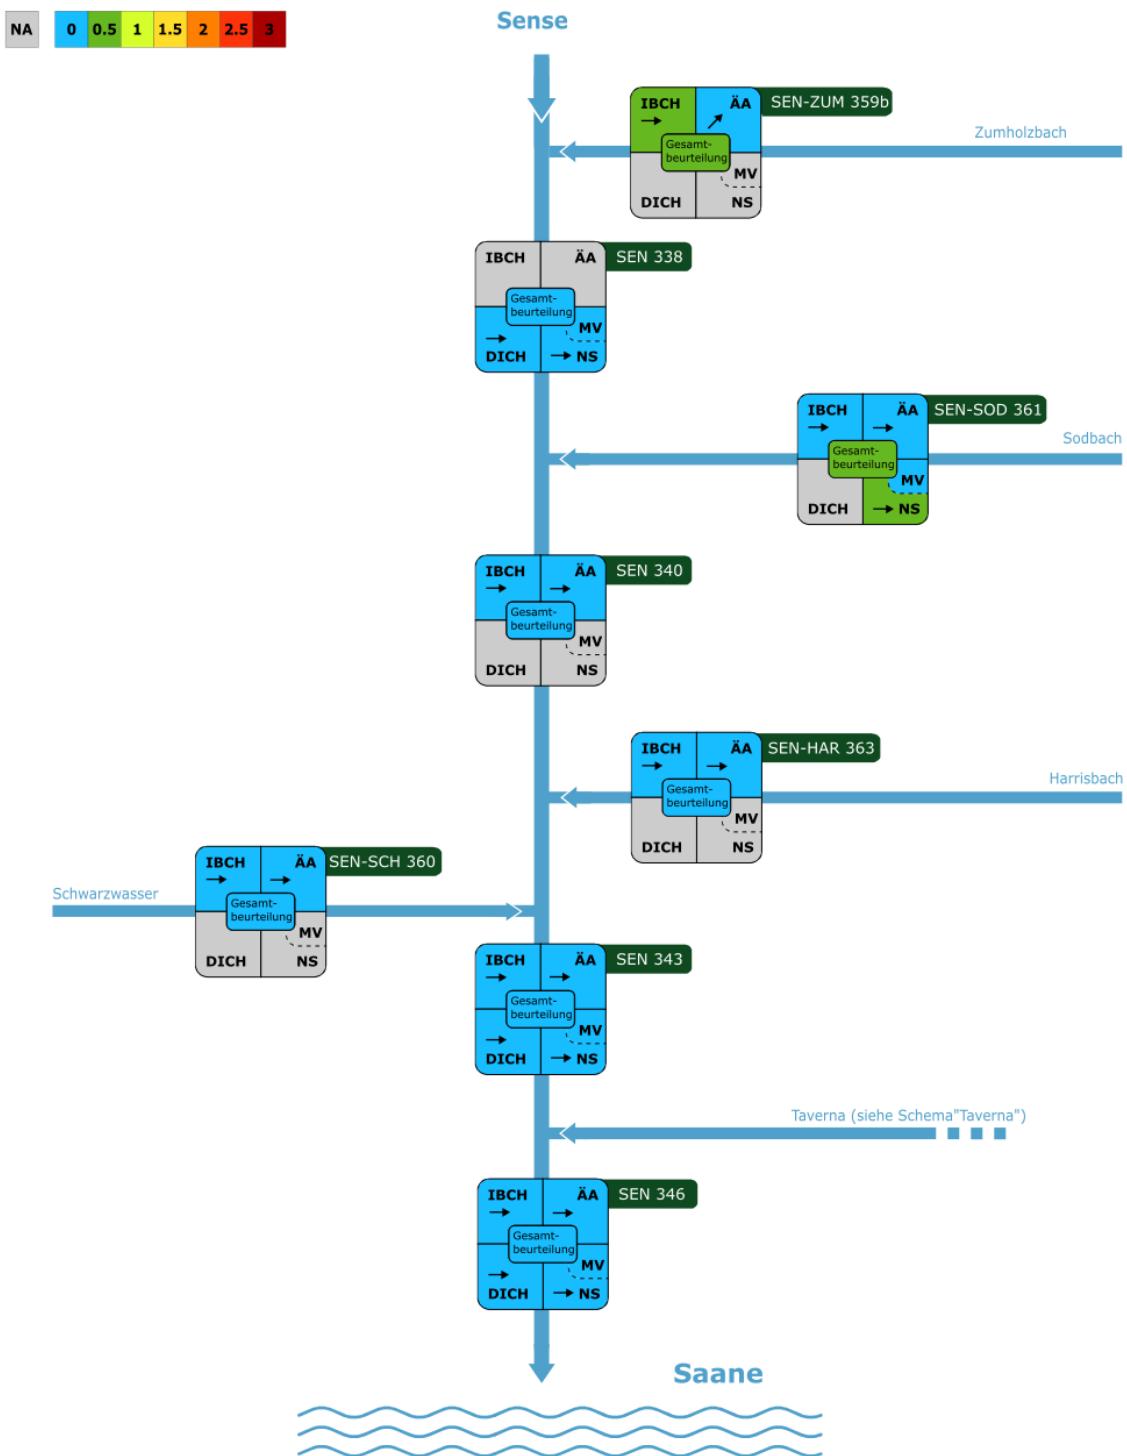
Die Ergebnisse der Gesamtbewertung zeigen, dass im Jahr 2022 die Qualitätsziele an allen Stationen erreicht oder „fast erreicht“ wurden – mit Ausnahme von SEN-TUT 355 (Abbildung 2). Diese Station erreicht die Qualitätsziele aufgrund der Gülleververschmutzung im Frühling 2022 nicht. Zu hohe Konzentrationen an DOC und Orthophosphaten beeinträchtigen ebenfalls die Gesamtnote dieser Station, wobei die Spitzenwerte nicht eindeutig mit der Gülleververschmutzung in Verbindung gebracht werden konnten.

Die Gesamtqualität des Gewässers, begünstigt durch gute Wasserqualität, eine vielfältige Morphologie und eine natürliche auenartige Dynamik (mit Ausnahme des kanalisierten Unterlaufs der Sense, der jedoch ein relativ breites Flussbett aufweist), erweist sich im gesamten Einzugsgebiet als gut bis sehr gut, wie die IBCH- und DI-CH-Werte belegen. Moderate Beeinträchtigungen werden punktuell an der Sense und ihren kleinen Zuflüssen festgestellt, die auf diffuse landwirtschaftliche Verschmutzung und Abwassereinleitungen zurückzuführen sind – ein starkes Niedrigwasser an der Station SEN-ZUM 359b kann ebenfalls nicht ausgeschlossen werden.

Die Analyse der Qualitätsentwicklung zwischen 2016 und 2022 zeigt einen Trend zum Status quo bei allen Bewertungsparametern (Abbildung 2). Im Oberlauf des Einzugsgebiets, an der Sense und der Kalten Sense, ist ein leichter Rückgang der physikalisch-chemischen Wasserqualität aufgrund erhöhter DOC-Konzentrationen zu beobachten. Im Unterlauf der Sense führen die Einleitungen der ARA Zumholz zu einer lokalen Verschlechterung des allgemeinen Zustands des Gewässers (SEN 335b), mit Abwasserrückständen und Geruchsentwicklung im Frühling. Ein 2024 am Einleitungspunkt der ARA installiertes Gitter sollte künftig zu einer Verbesserung des allgemeinen Zustands an dieser Station SEN 335b beitragen.

Abbildung 2 zeigt eine schematische Darstellung des Einzugsgebiets der Sense mit der Gesamtbewertung jeder Station. Keine Station im Einzugsgebiet wird durch kontinuierliches Monitoring von Mikroverunreinigungen überwacht.

Die wichtigsten Verbesserungsansätze sind :

- > Suchen von Fehlanschlüssen;
- > Anwendung guter landwirtschaftlichen Praktiken, durchführen von Projekten im Rahmen des kantonalen Pflanzenschutzplanes.

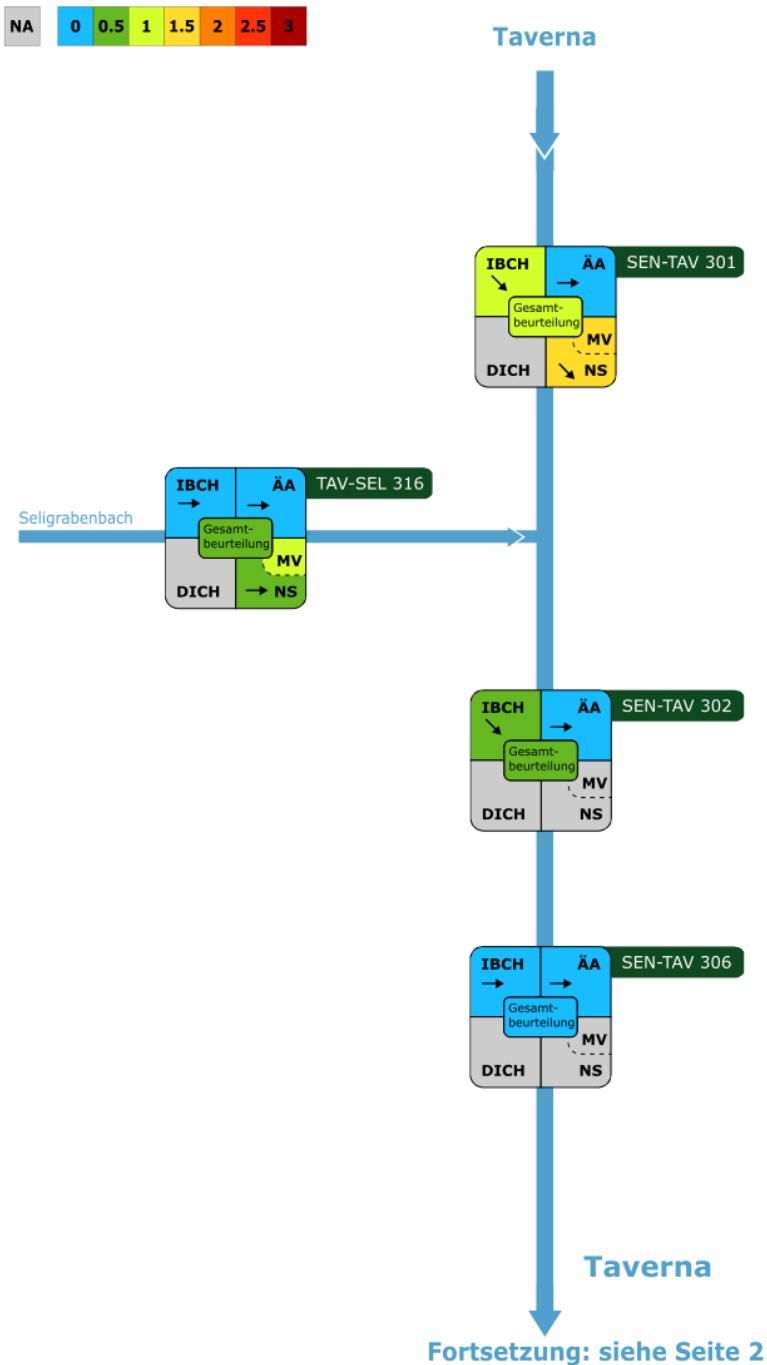
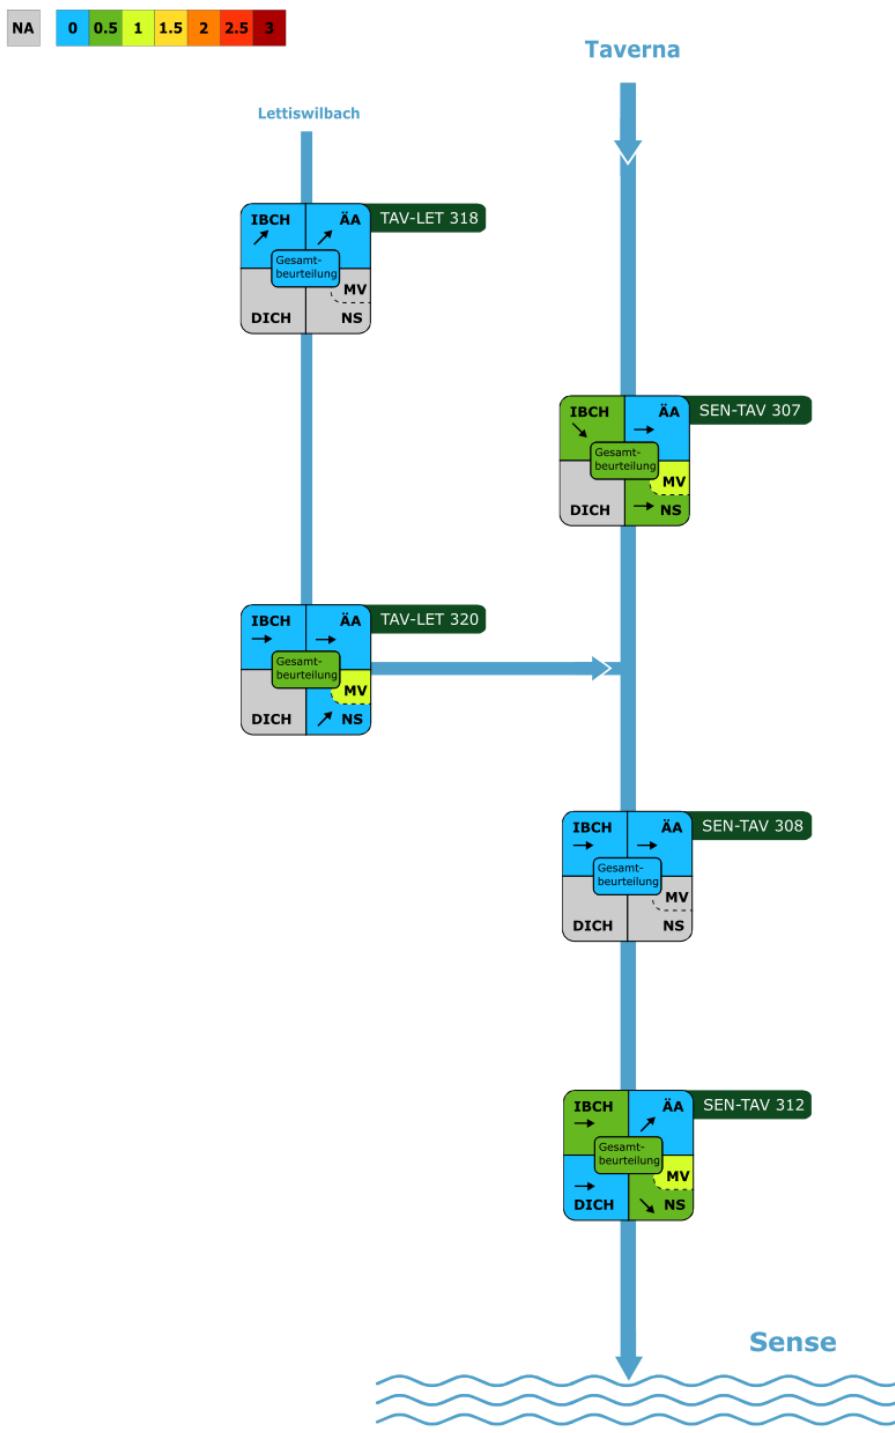
Abbildung 4: Schematische Darstellung des Einzugsgebiets der Taverna, mit der Gesamtbilanz jeder Station. 1 Station wurde durch das kontinuierliche Monitoring von Mikroverunreinigungen überwacht: SEN-TAV 312.

Die Ergebnisse der Gesamtbewertung zeigen, dass die Qualitätsziele im Jahr 2022 auf dem Grossteil der Stationen im Einzugsgebiet der Taverne „fast erreicht“ oder erreicht wurden (Abbildung 4). Im Oberlauf des Einzugsgebiets weist die Station SEN-TAV 301 eine schlechte physikalisch-chemische Wasserqualität auf, bedingt durch zu hohe Konzentrationen an DOC, Nitrit, Nitrat, Orthophosphat, Pestiziden und Medikamenten. Diese Beeinträchtigungen lassen sich hauptsächlich durch diffuse Einträge aus der Landwirtschaft in Kombination mit Abwassereinleitungen erklären (ein DO befindet sich oberhalb der Station). Die schlechte Wasserqualität spiegelt sich in der IBCH-Bewertung wider, die nur mittelmässig ausfällt (zwei besonders empfindliche Indikatorgruppen fehlen).

Abgesehen vom Oberlauf weist die Taverne eine gute Gewässerqualität auf, mit einem zufriedenstellenden äusseren Aspekt und guten bis ausgezeichneten IBCH-Werten im Frühling. Ein leichter Rückgang der IBCH-Werte im Herbst wurde an mehreren Stationen festgestellt. Dieser kann durch eine intensivere landwirtschaftliche Nutzung im Sommer sowie durch niedrigere Abflüsse (geringere Verdünnung) infolge ausgeprägter sommerlicher Niedrigwasserstände und einer möglichen Erwärmung des Wassers erklärt werden.

Die Analyse der Wasserqualitätsentwicklung zwischen 2016 und 2022 zeigt für die Mehrheit der Stationen einen Status quo (Abbildung 4). Eine Verschlechterung sowohl der biologischen (IBCH) als auch der physikalisch-chemischen Qualität ist jedoch an der Oberlaufstation SEN-TAV 301 zu verzeichnen. Ein Rückgang der IBCH-Werte im Herbst an mehreren Stationen wurde ebenfalls beobachtet und kann durch ein besonders heisses und trockenes Spätfrühjahr und einen Sommer erklärt werden (starke Niedrigwasserstände, geringere Verdünnung landwirtschaftlicher Einträge, Erwärmung des Wassers).

Im Unterlauf des Einzugsgebiets wies die Station SEN-TAV 312 im Jahr 2016 erhebliche Beeinträchtigungen durch Abwassereinleitungen auf, die den äusseren Aspekt verschlechterten. Im Jahr 2022 wurde an dieser Station eine Verbesserung des äusseren Aspekts festgestellt, während gleichzeitig eine leichte Verschlechterung der Wasserqualität durch erhöhte DOC-Konzentrationen beobachtet wurde. Diese scheint sich jedoch nicht negativ auf die biologische Qualität des Gewässers auszuwirken. Am Lettiswilbach wurde ebenfalls eine Verbesserung der biologischen Qualität (IBCH), des äusseren Aspekts sowie der physikalisch-chemischen Parameter (Nährstoffe) festgestellt

Die wichtigsten Verbesserungsansätze sind :

- > Suchen von Fehlanschlüssen; Funktionsstörungen von Bauwerken (Pumpwerke, RÜ und andere Abwassereinläufte)
- > Anwendung guter landwirtschaftlichen Praktiken, durchführen von Projekten im Rahmen des kantonalen Pflanzenschutzplanes.

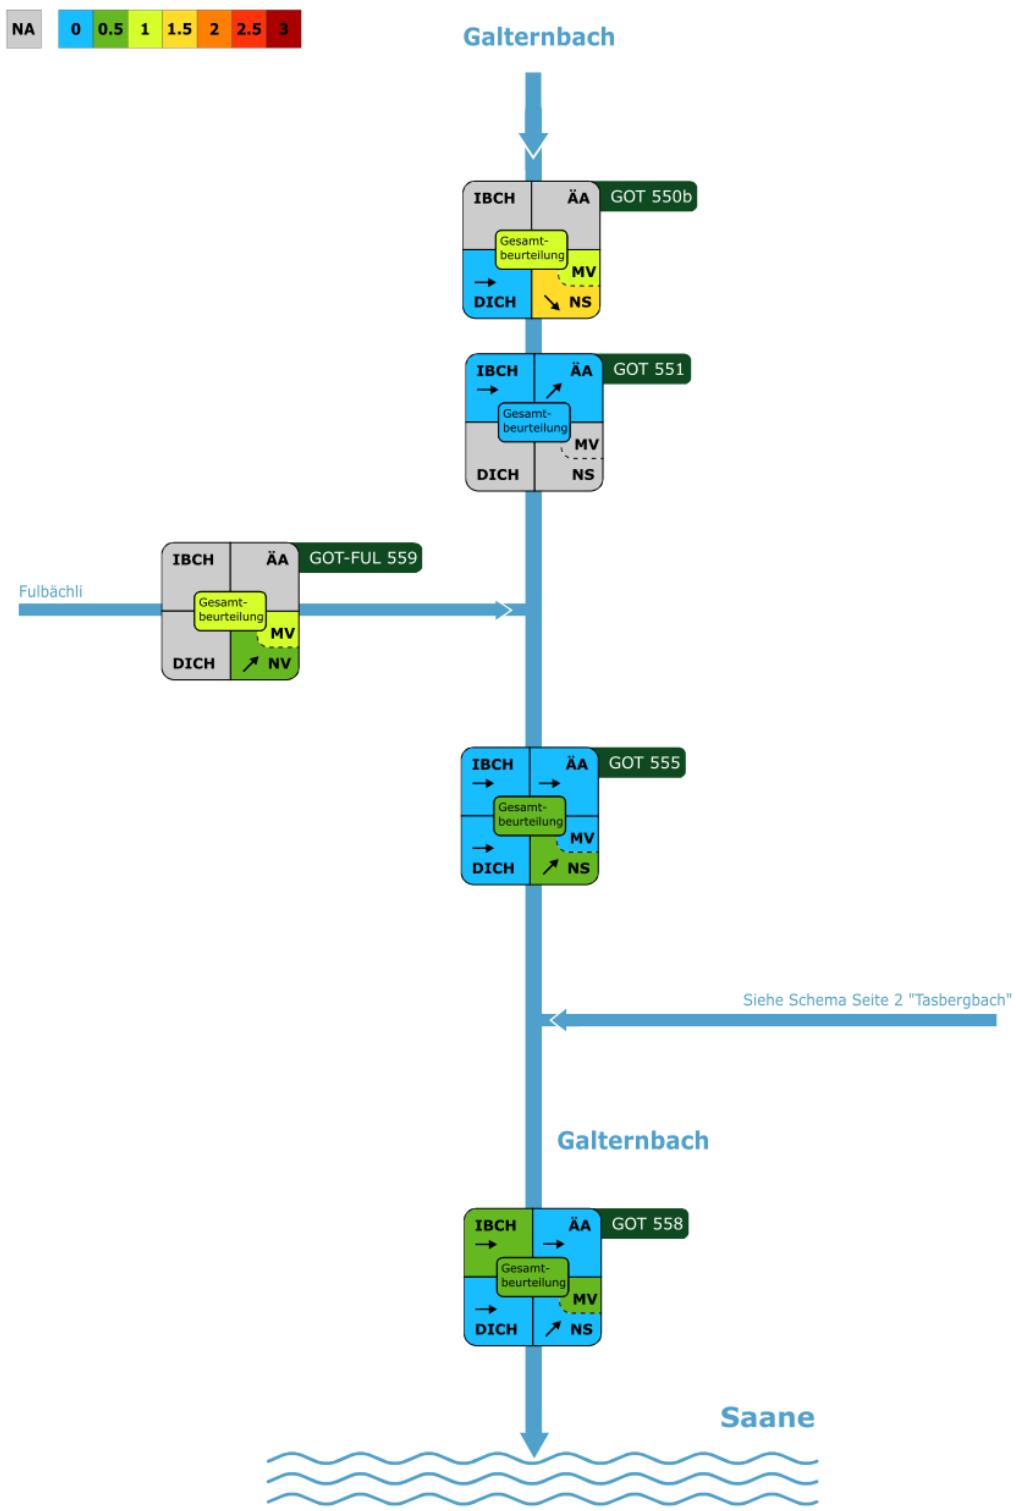
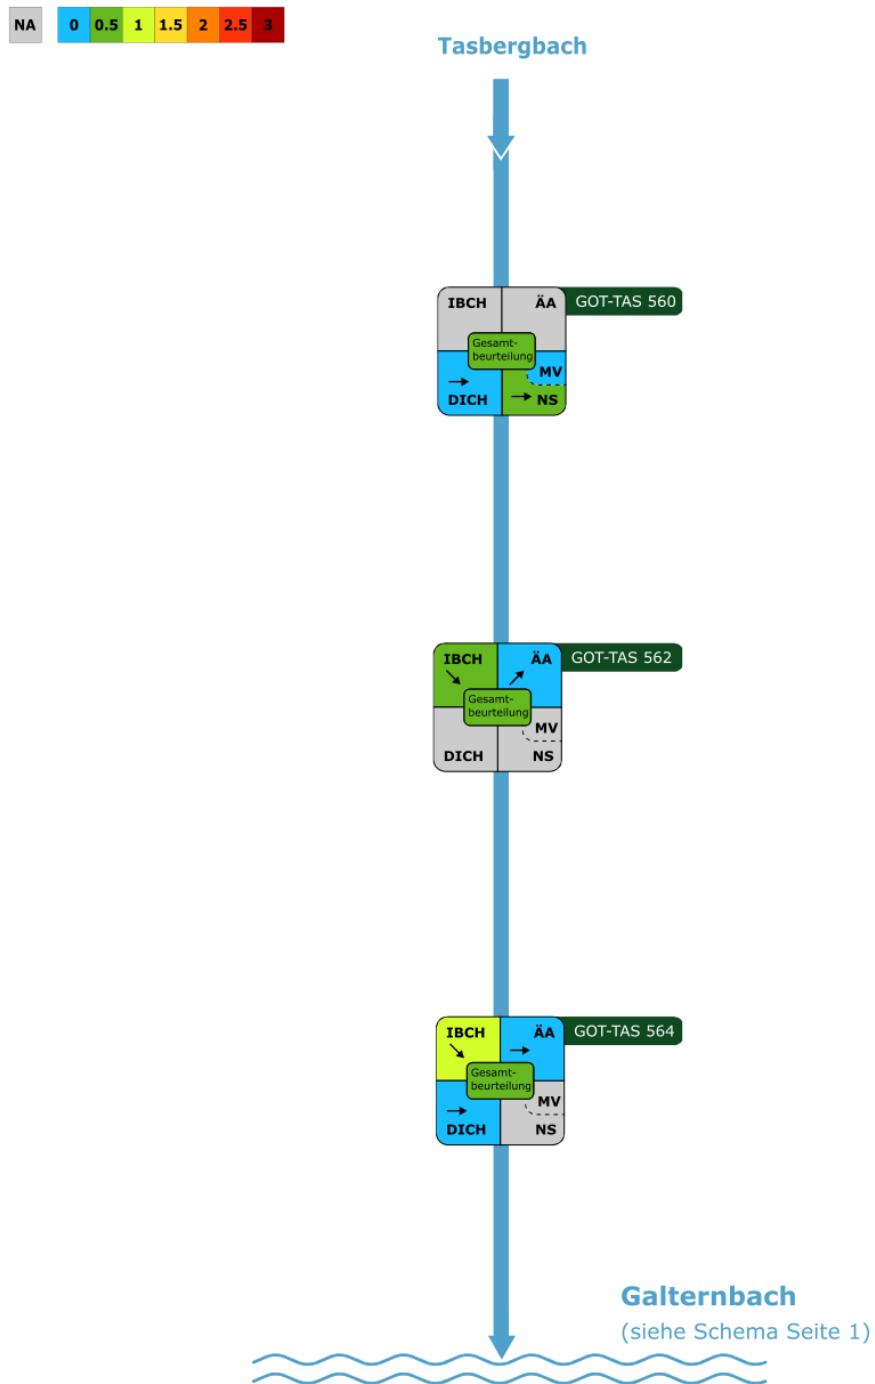
Abbildung 3 : Schematische Darstellung des Einzugsgebiets der Sionge, mit der Gesamtbilanz jeder Station. 1 Station wurde durch das kontinuierliche Monitoring von Mikroverunreinigungen überwacht: GOT 558.

Die Ergebnisse der Gesamtbewertung zeigen, dass im Jahr 2022 (Abbildung 6) die Qualitätsziele auf der Mehrheit der Stationen „fast erreicht“ wurden. Die gemischten Ergebnisse des Gesamtberichts lassen sich durch eine mittlere physikalisch-chemische Wasserqualität erklären. Überschreitungen der Orthophosphatkonzentrationen wurden an allen Stationen mit Ausnahme von GOT 558 (Unterlauf des Einzugsgebiets) festgestellt, ebenso wie zu hohe DOC- und Ammoniumwerte an den Oberlaufstationen des Galternbachs (GOT 550b) und des Tasbergbachs (GOT-TAS 560). Auch an der Oberlaufstation des Galternbachs sowie am Fulbächli wurden Überschreitungen bei Medikamentenrückständen festgestellt. Die Diatomeen-Indizes deuten nur im Tasbergbach und an der Unterlaufstation des Galternbachs auf eine zu hohe Nährstoffbelastung hin. Die Gewässerqualität (IBCH und DI-CH) ist im Galterenbach gut, nimmt jedoch im Frühling an der Unterlaufstation des Einzugsgebiets ab. Die IBCH-Werte im Tasbergbach erreichen weder im Frühling (GOT-TAS 562 und GOT-TAS 564) noch im Herbst (GOT-TAS 564) die Zielvorgaben. Diese mittleren IBCH-Werte deuten auf eine Beeinträchtigung des Gewässers hin – trotz der relativ guten ökomorphologischen Qualität und des guten äusseren Aspekts. Die Beeinträchtigung steht vermutlich im Zusammenhang mit diffusen landwirtschaftlichen Verschmutzungen, wobei auch Einträge aus individuellen Anlagen nicht ausgeschlossen werden können.

Die Analyse der Wasserqualitätsentwicklung zwischen 2016 und 2022 zeigt eine Verbesserung der physikalisch-chemischen Qualität (Nährstoffe) im Galternbach und im Fulbächli, mit Ausnahme der Oberlaufstation des Galterenbachs, deren Zustand sich verschlechtert hat (Abbildung 6). Auch eine leichte Verbesserung des äusseren Aspekts wurde festgestellt. Die Entwicklung der Gewässerqualität ist differenzierter: Während der DI-CH stabil bleibt, nehmen die IBCH-Werte im Tasbergbach ab – wobei die niedrigsten Werte nun im Frühling und nicht mehr im Herbst beobachtet werden.

Die wichtigsten Verbesserungsansätze sind:

- > > die Suche nach Fehlfunktionen von Bauwerken (RÜ) und möglichen anderen Einleitungen;
- > > die Anwendung der guten landwirtschaftlichen Praxis, durchführen von Projekten im Rahmen des kantonalen Pflanzenschutzplanes;
- > > die Kontrolle der Einleitungen der Kleinkläranlagen.
