**Instandstellung der Scheune auf dem Gelände
der Johanniterkomturei, Untere Matte in Freiburg**

Anfrage

Antwort des Staatsrats

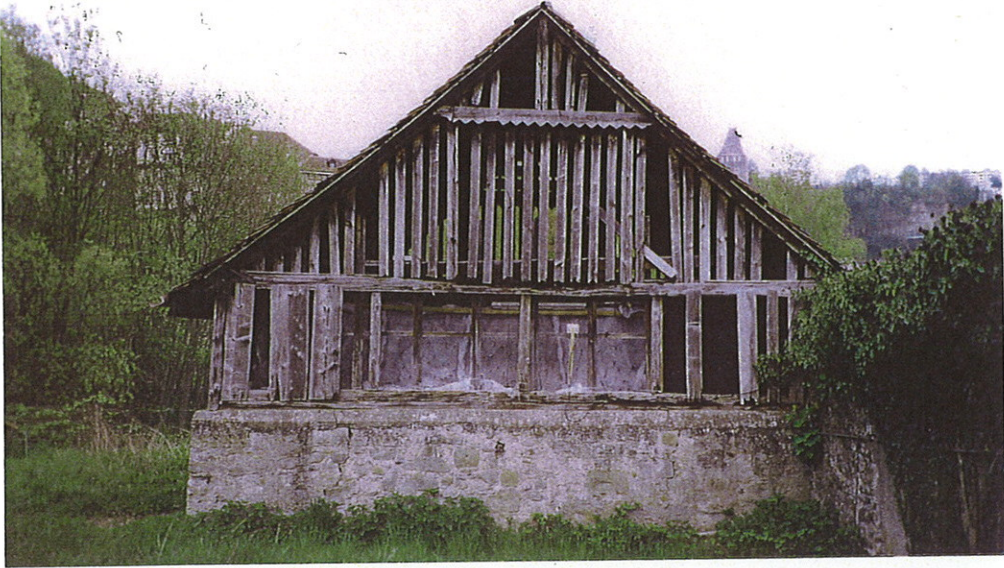
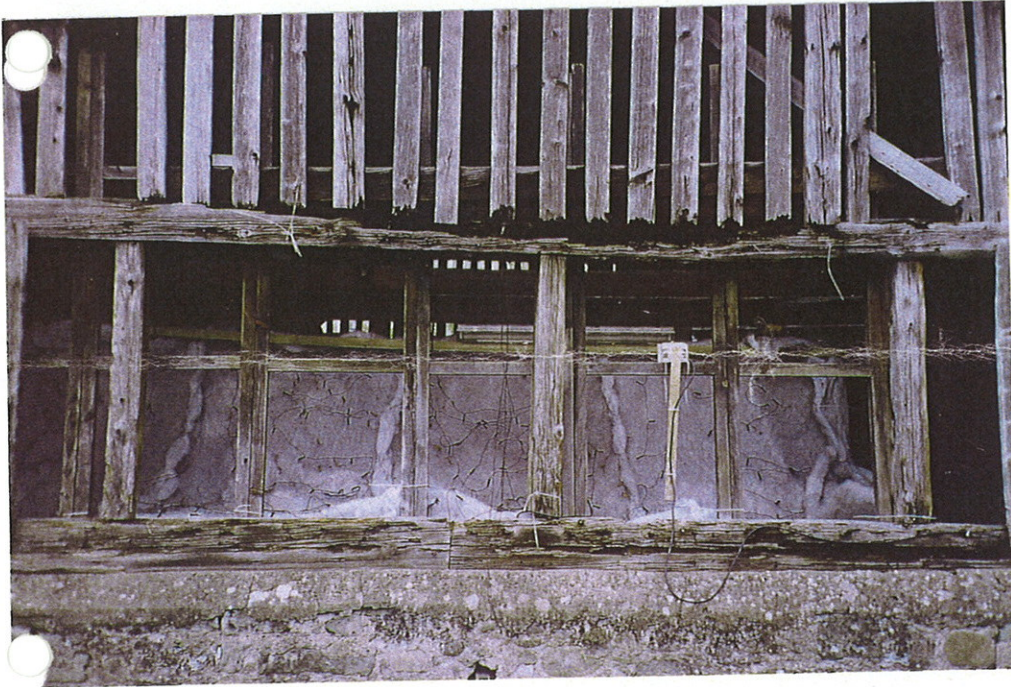
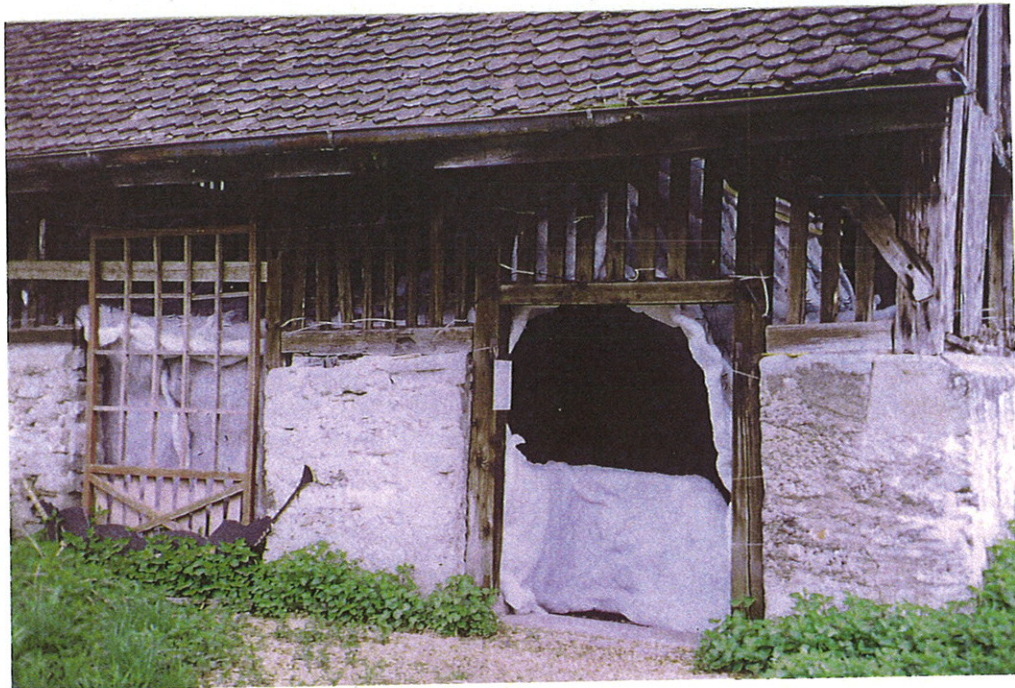
Auch die Scheune ist in einem desolaten Zustand, wie die beigelegten Fotos bezeugen: Die Holzwände sind voller Löcher, mehrere Bretter fehlen. Auch Dachziegel fehlen, sodass Wasser in das Gebäude dringen und dort Schäden anrichten kann.

Das Mauerwerk ist in einem recht guten Zustand, doch muss es an einigen Stellen verstärkt werden. Dort, wo die Mauern das Holzgerüst stützen, müssen sie saniert werden. Die Aussenseiten der Mauern müssen teilweise saniert und neu verputzt werden.

Das Holzgerippe der Fassaden und die Holzspalentäfelung müssen vollständig erneuert werden. Die fehlenden Türen auf der Gartenseite müssen ersetzt werden.

Der Dachstock scheint in einem guten Zustand zu sein, doch müssen die Sparrenenden teilweise oder vollständig erneuert bzw. ersetzt werden. Dachhaut, Lattung und Spenglerarbeiten müssen komplett ersetzt werden.

Eine Instandsetzung wäre 2012/13 denkbar, je nach verfügbaren Mitteln. Es wurde noch keine Kostenschätzung für diese Arbeiten vorgenommen. Auch sind diese Kosten nicht im Voranschlag für die gegenwärtig laufende Sanierung des Hauptgebäudes enthalten. Aufgrund der Typologie ist vorerst nicht geplant, dass das Amt für Kulturgüter die Scheune nutzt, auch wenn diese Bestandteil der ganzen Johanniterkomturei-Anlage mit ihren Gärten und Gebäuden ist.
