**Possibilités de migration et de frai de  
la truite lacustre du Lac de Morat**

**Aufstiegs- und Laichmöglichkeiten der  
Seeforelle des Murtensees**

## **Possibilités de migration et de frai de la truite lacustre du Lac de Morat**

**Juillet 1998**

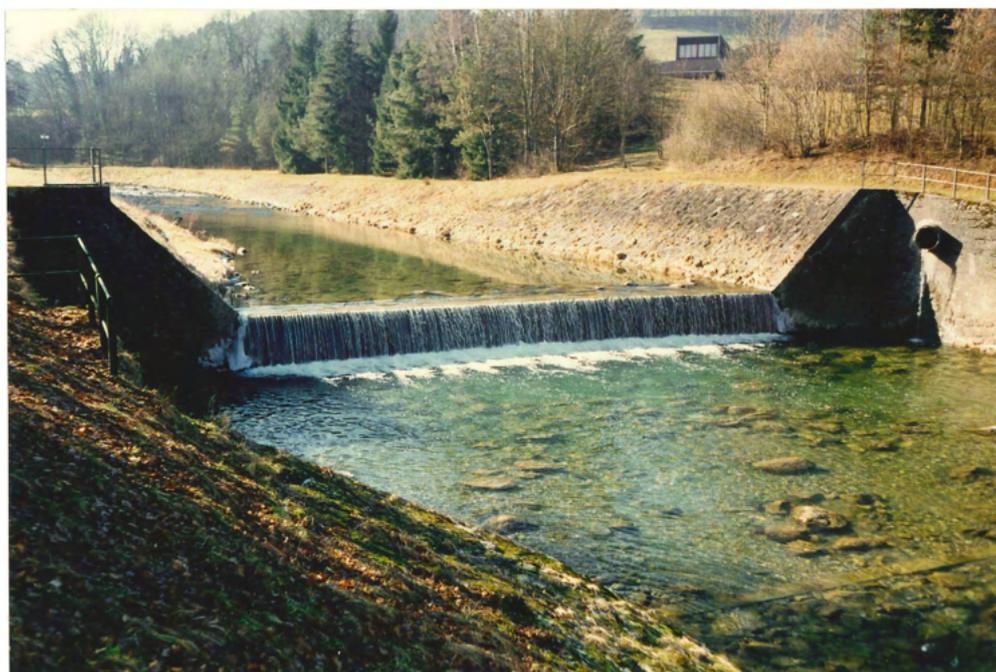
Photo de couverture: En période d'étiage, la chute d'env. 1.5 m sur la Broye ne peut être franchie par les truites de lac. En période de hautes eaux, elle est par contre accessible aux poissons. Cela est certifié par les frayères mises en évidence en amont. Sur la rive droite, on voit encore les restes d'une ancienne échelle à poissons.

La présence de frayères en amont de cette chute montre que malgré sa hauteur respectable (voir photo de couverture) et la passe à poissons défectueuse, cet obstacle n'est que temporaire (observations de M. G. Lang).

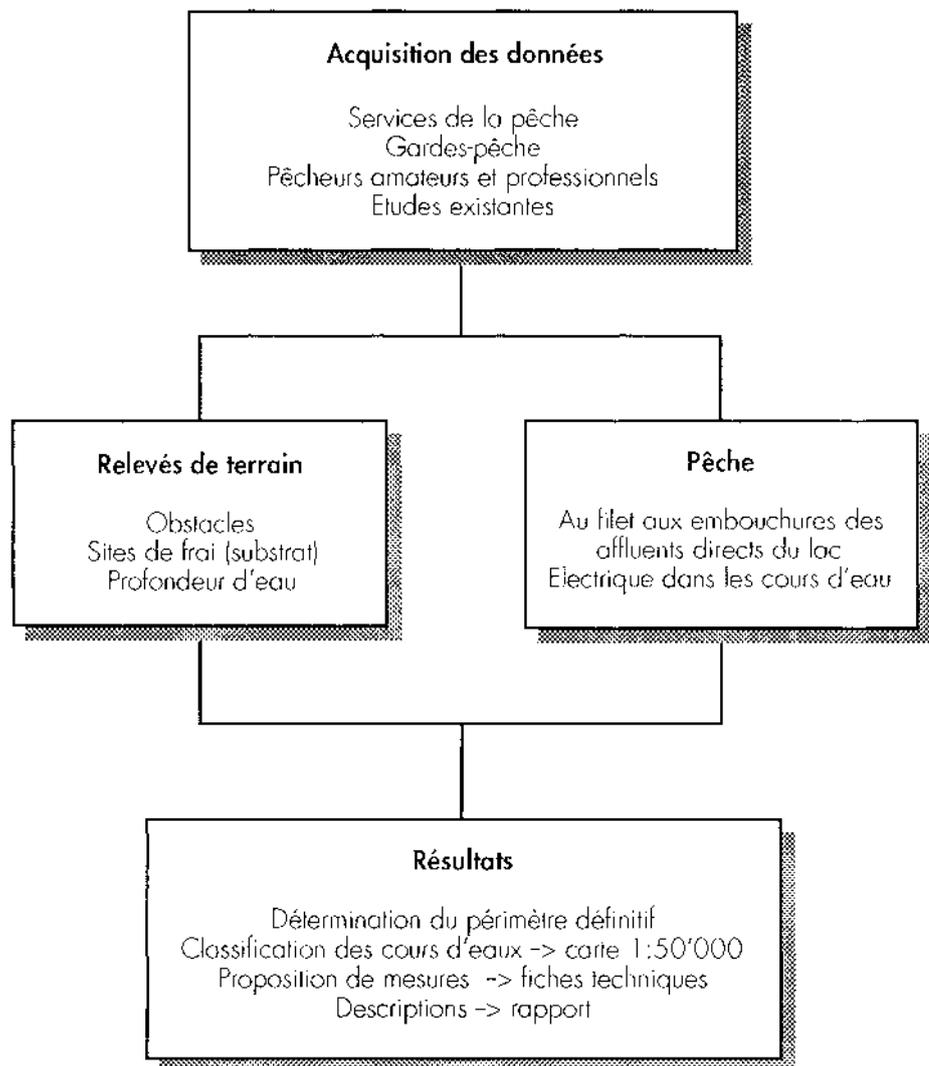
Figure 2.1 Démarche.

## Acquisition des données et description de l'état actuel

L'état actuel a été déterminé sur la base des données existantes récoltées auprès des services de la pêche et des gardes-pêche. En complément, certains cours d'eau ont été parcourus. Sur le terrain, les obstacles à la migration ont été relevés, de même que les paramètres importants déterminant une frayère de la truite de lac.

## Mise en valeur des données

L'étude et la mise en valeur des données a permis :

- de délimiter le périmètre définitif d'étude;
- de choisir les tronçons de cours d'eau dans lesquels une amélioration des possibilités de migration et de frai pour la truite de lac devait être étudiée en particulier;
- d'élaborer et de développer des mesures d'amélioration.

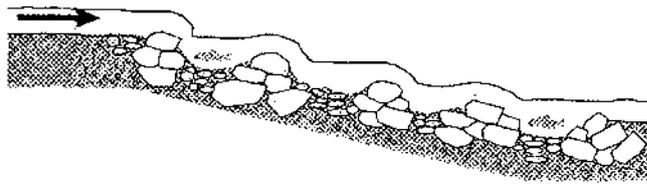
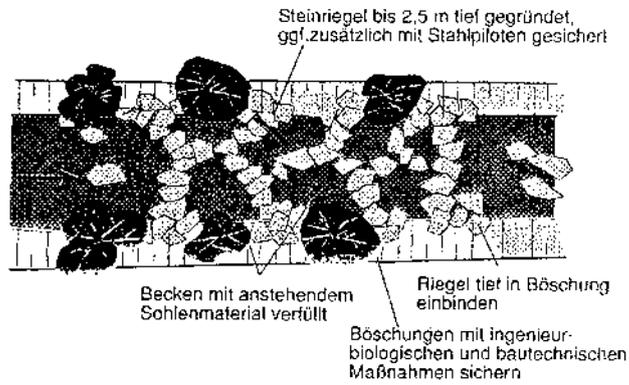
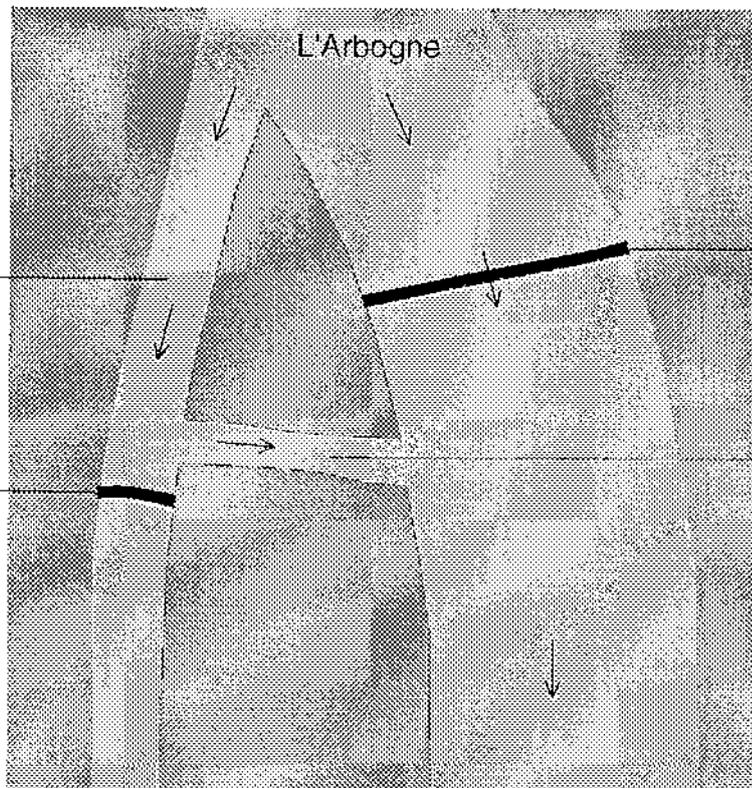
# Annexe / Beilage M 4.1

L'Arbogne à Tours  
(voir photo 4)  
Arbogne bei Tours  
(siehe Foto 4)

Canal d'eau  
d'amont du Moulin  
Oberwasserkanal  
zur Mühle

Seuil  
Wehr

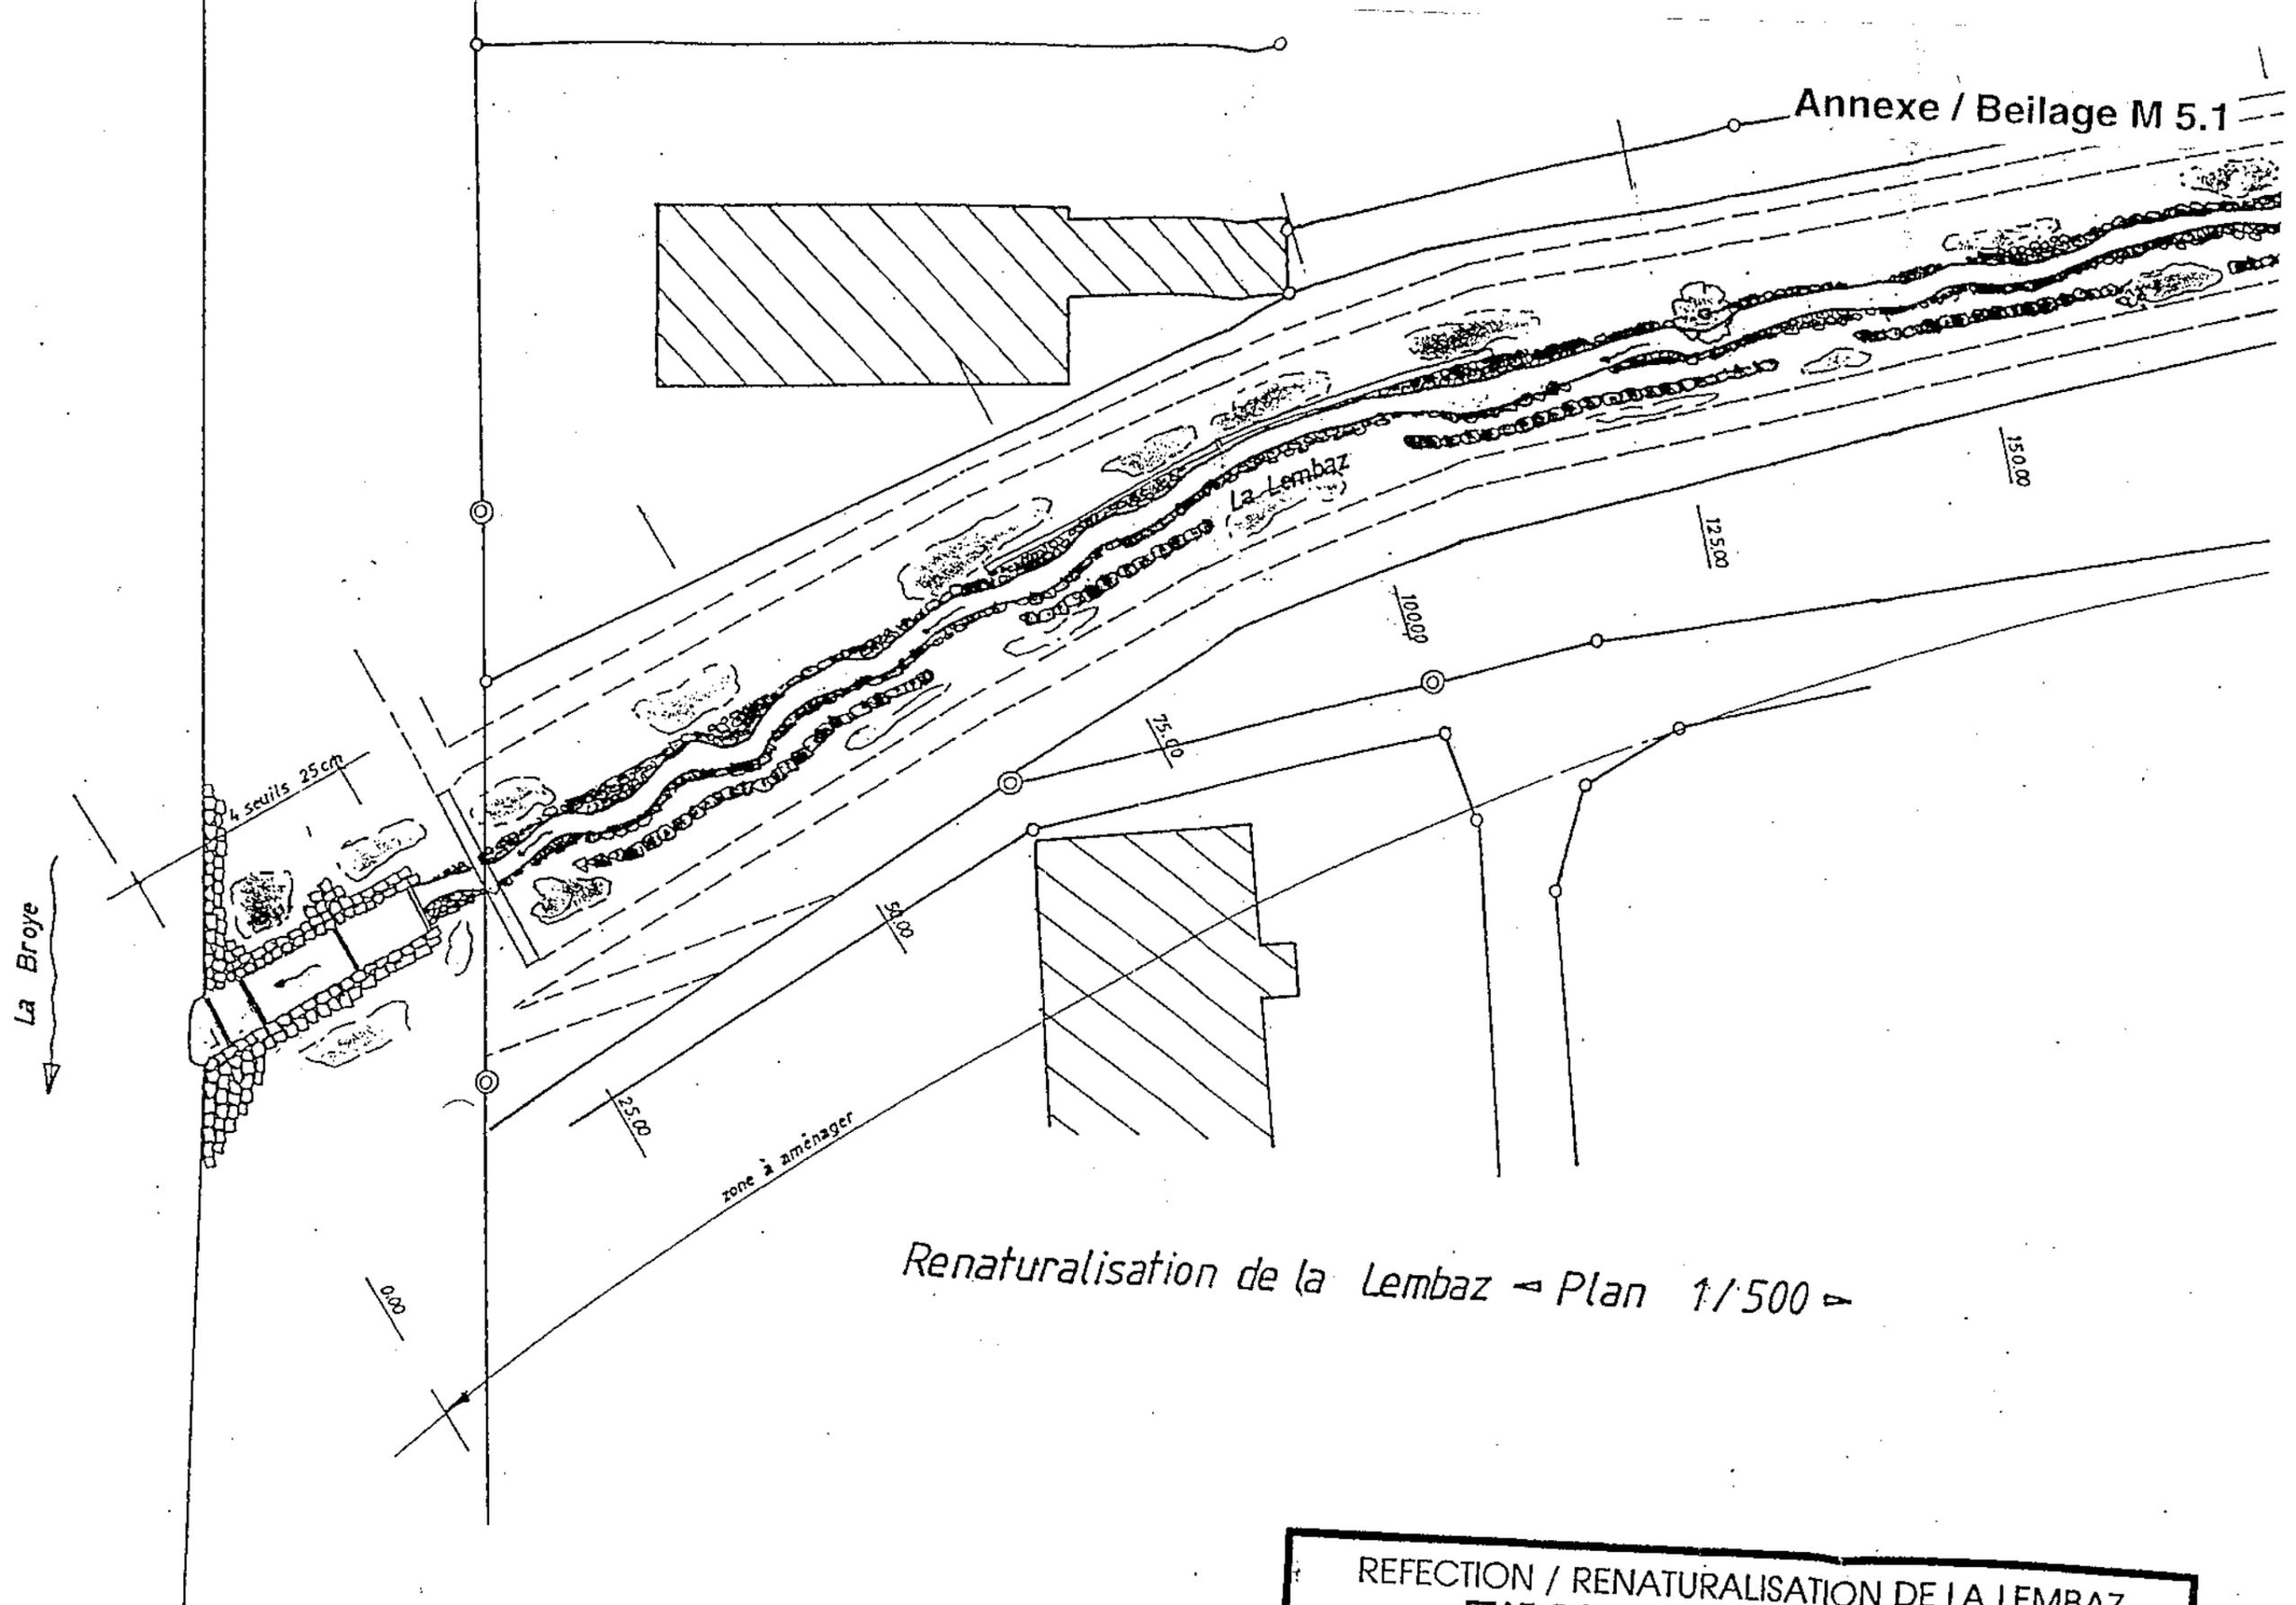
Renaturalisation de la Lembaz ◀ Plan 1/500 ▶

REFECTION / RENATURALISATION DE LA LEMBAZ		
ETAT CORRIGE - PLAN D'ENSEMBLE		
ECHELLE 1:500	STIRNEMANN-AQUARIUS	PLAN N°1-89-1 / 17.02.93

Voir plans	Annexe M 6.1	
Voir photos	9

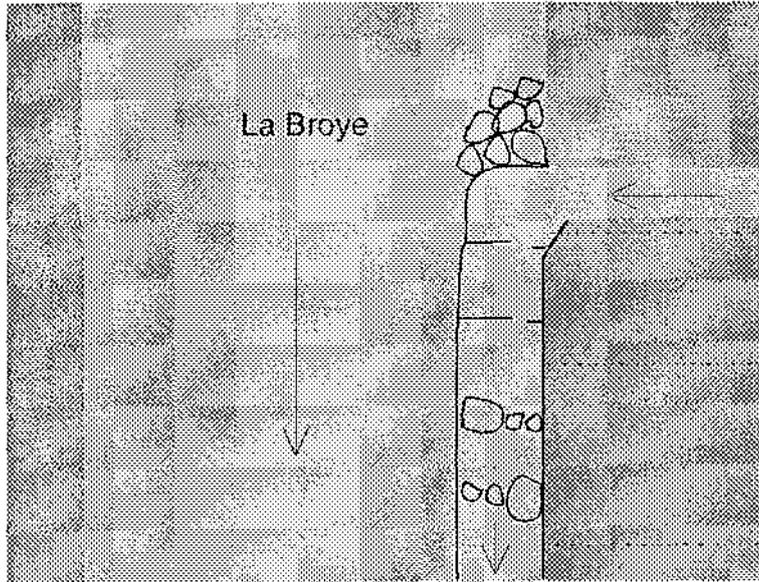
La Méline (sous tuyau / verrohrt)  
 Construction de parois en béton  
*Einbau von Betonwänden (Vertical Slot)*  
 Ou réalisation d'un canal à lit grossier  
*oder Gestaltung eines Rauhgerinnes*

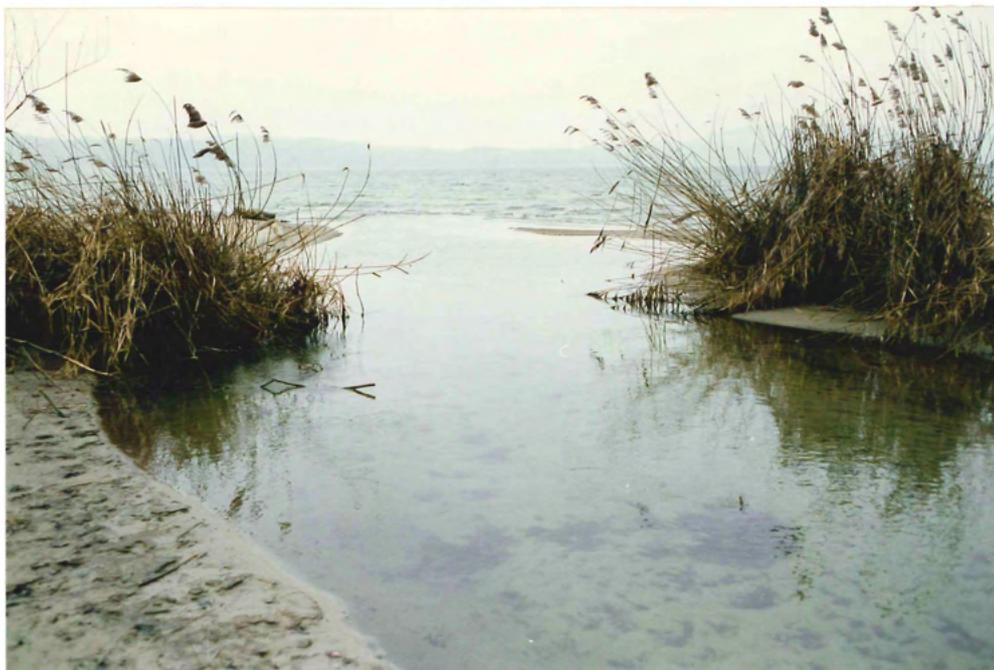
**1**  
Embouchure du Chandon.

Mündungsgebiet des  
Chandon.

Chandon		Mesure
<b>Façonnement de l'embouchure pour améliorer les possibilités de remontée migratoire</b>		<b>M 1</b>
Embouchure		Priorité 1
<b>DESCRIPTION ET JUSTIFICATION</b>		
Nature du déficit	<ul style="list-style-type: none"> <li>• Obstacle temporaire à la migration</li> <li>• Niveau d'eau insuffisant</li> </ul>	
Situation actuelle	<p>Le Chandon, en aval de la route Faoug-Salavaux est un ruisseau naturel traversant une forêt. Les limons transportés par le courant sont déposés dans un delta. A la suite de la baisse artificielle du niveau d'eau du lac en automne (en dessous du niveau de la surface du delta), la profondeur d'eau à l'embouchure est insuffisante en période d'étiage pour la remontée des truites de lac. La migration en période de crue est pourtant prouvée; des truites lacustres et leurs frayères sont observées chaque année dans le tronçon du Moulin Neuf (communication pers. de P. Dutoit, Avenches).</p>

Description de la mesure	<p>L'embouchure du Chandon doit être rétrécie sur env. 70 à 100 m à l'aide de techniques de génie biologique, de telle manière que d'une part, les sédiments fins soient transportés par un lit mineur au delà du delta, vers le lac, et d'autre part, qu'une profondeur d'eau suffisante pour la remontée des truites de lac soit garantie en permanence. Comme alternative à des mesures de construction, le curage régulier d'un chenal de basses eaux peut être envisagé (probablement tous les 2 ans).</p>	
Remarques	<p>Des interventions artificielles dans une embouchure proche de l'état naturel posent certainement des problèmes. Mais il faut également considérer que la situation s'est dégradée par une mesure artificielle (baisse du niveau du lac).</p>	
<b>BENEFICES ECOLOGIQUES DE L'ASSAINISSEMENT</b>	<p>Grâce à ces mesures, l'accès permanent aux sites de frai dans un affluent direct du lac de Morat peut être garanti. Le Chandon est actuellement, mis à part la Broye, le seul affluent direct du lac de Morat adapté tant à la remontée qu'au frai des truites de lac. Dans l'intérêt d'une répartition des risques (pollution de l'eau, forte crue), cette possibilité devrait être assurée en tant qu'alternative à la Broye.</p>

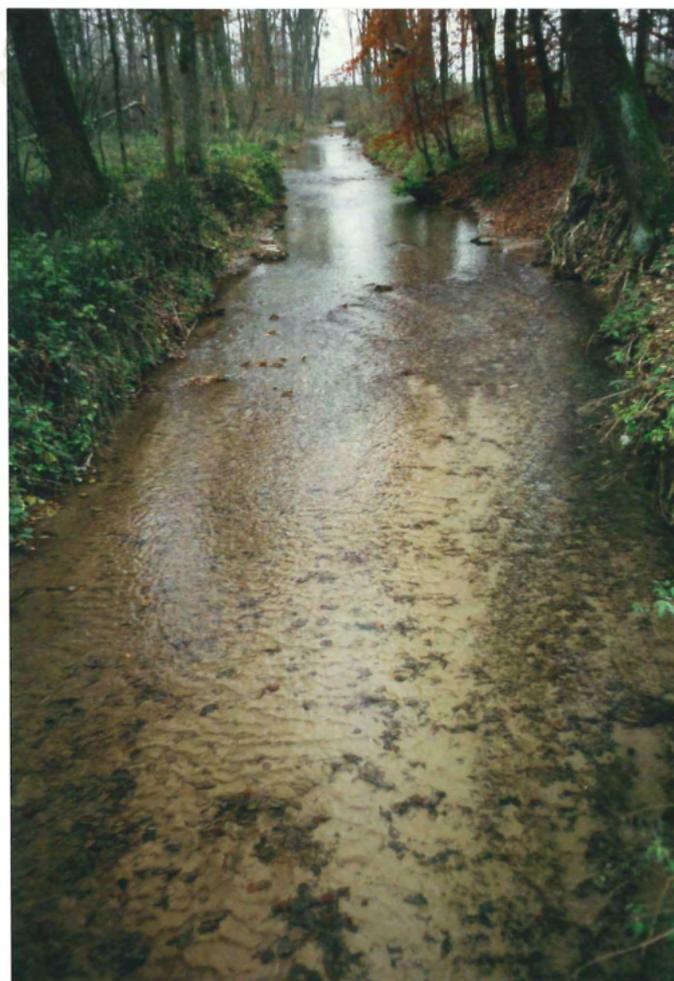
**2**  
Chandon: tronçon en aval de  
la route cantonale  
Faoug-Salavaux.

Chandon: Bachabschnitt  
unterhalb Kantonsstrasse  
Faoug - Salavaux.

<b>Chandon</b>		Mesure
<b>Rétrécissement du chenal d'évacuation pour augmenter la profondeur d'eau</b>		<b>M 2</b>
Embouchure - Route cantonale Faoug-Salavaux		Priorité 1
<b>DESCRIPTION ET JUSTIFICATION</b>		
Nature du déficit	<ul style="list-style-type: none"> <li>▪ Obstacle temporaire à la migration</li> <li>▪ Niveau d'eau insuffisant</li> </ul>	
Situation actuelle	Le tronçon en aval de la route cantonale Faoug - Salavaux, d'une longueur d'env. 300 m, ne remplit pas les conditions d'un cours d'eau de reproduction pour la truite de lac (trop faible lame d'eau, substrat souvent inadéquat).	
Description de la mesure	<p>Variante 1: La largeur actuelle de ce tronçon doit être réduite de moitié par des techniques de génie biologique (épis en fascines ou pose d'une grille à buisson), afin de rendre la remontée possible pour les truites de lac aussi en période d'étiage et d'améliorer la structure du lit par une augmentation de la force tractrice. Les méandres existants doivent être conservés.</p> <p>Variante 2: Aménagement d'un lit mineur en conservant la largeur du lit actuelle. Ev. rétrécissement du chenal à l'aide d'une palissade au milieu du cours d'eau.</p>

Remarques	Le Chandon est aujourd'hui recolonisé par le castor, venu de la Broye. Les terriers construits dans la rive se révèlent problématiques: les couloirs s'effondrent parce que les rives sont trop basses (pas assez de terre) et que de nombreux promeneurs les piétinent (instabilité de la voûte).	
<b>BENEFICES ECOLOGIQUES DE L'ASSAINISSEMENT</b>	Par cette mesure, en combinaison avec la mesure M1, les frayères seront mises en valeur sur les 300 m de tronçon, à proximité immédiate du lac et la remontée vers les secteurs plus en amont sera assurée aussi en période d'étiage.	
<b>MESURES ASSOCIÉES</b>	M1 (Façonnement de l'embouchure pour améliorer les possibilités de remontée migratoire). Coordination avec les mesures de protection du castor.	
<b>COÛTS ET DELAI</b>		
Coût de construction	Variante 1: frs 60'000.- Variante 2: 30'000.-	
Coût d'entretien	Contrôles d'efficacité dans le cadre de contrôles de routine (pas de coûts supplémentaires).

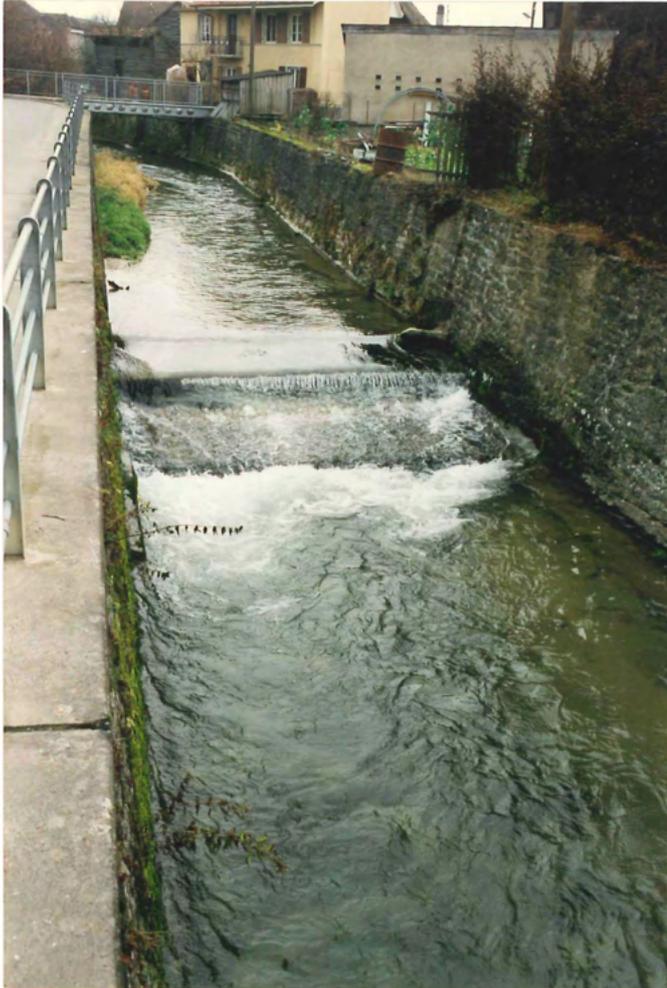
3

L'Arbogne au centre du village de Corcelles, en aval du pont routier (cote 454). Le seuil et la protection contre l'affouillement illustrés au milieu de l'image sont infranchissables en période d'étiage.

L'Arbogne im Dorfkern Corcelles unterhalb der Strassenbrücke (Kote 454). Das in der Bildmitte dargestellte Wehr mit darunterliegendem Fallboden ist bei Niederwasser nicht überwindbar.

**Modification du seuil avec base stabilisée contre l'affouillement pour le rendre franchissable aux poissons****M 3**

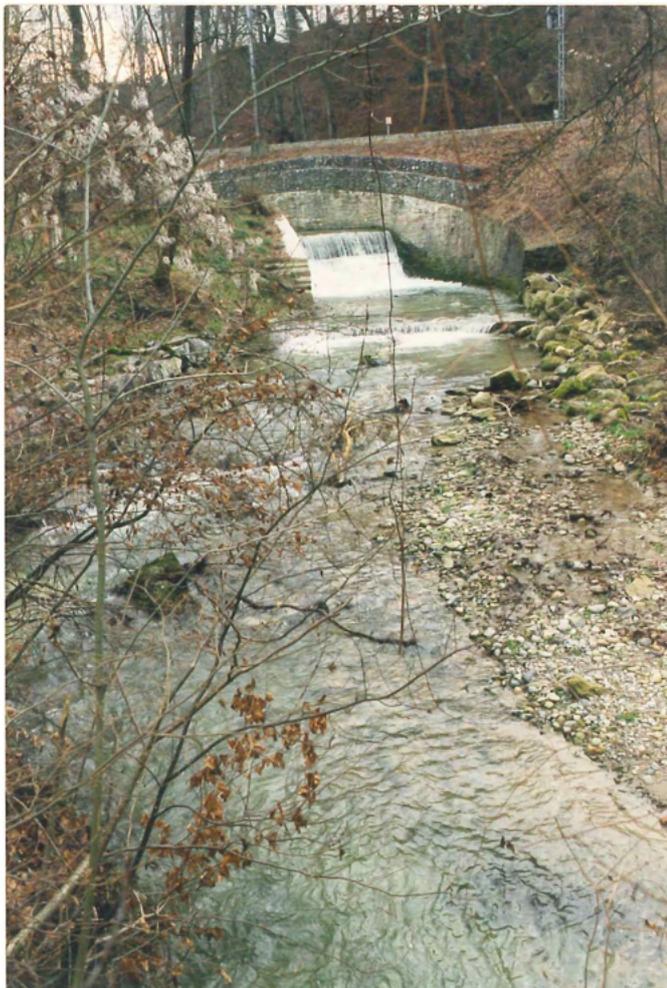
4

Seuil dans l'Arbogne à Tours, un peu en aval du déversoir de l'ancien moulin. Le déversoir de crue de l'ancien canal d'eau d'amont (aujourd'hui comblé) du moulin se jette dans la mamite au pied du seuil.

Wehr in der Arbogne bei Tours kurz unterhalb des Wasserausleitungskanals der ehemaligen Mühle. In den Kolk im Vordergrund mündet die Hochwasserentlastung des heute zugeschütteten Oberwasserkanals zur Mühle.

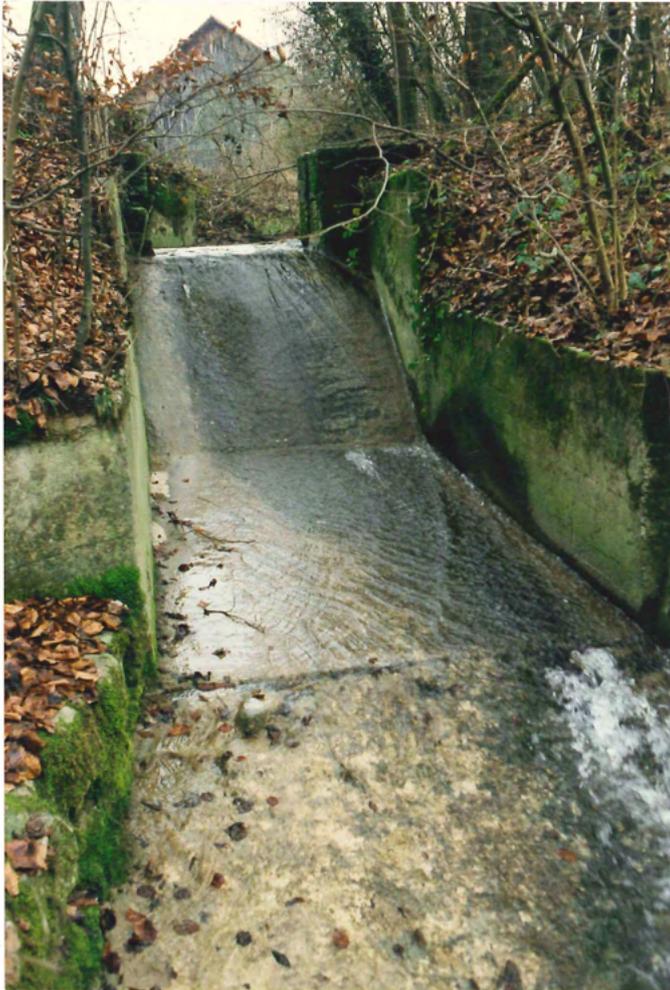
**5**

L'Arbogne: déversoir de crue  
du canal d'eau d'amont à  
Tours.

L'Arbogne:  
Hochwasserentlastung des  
Oberwasserkanals bei Tours.

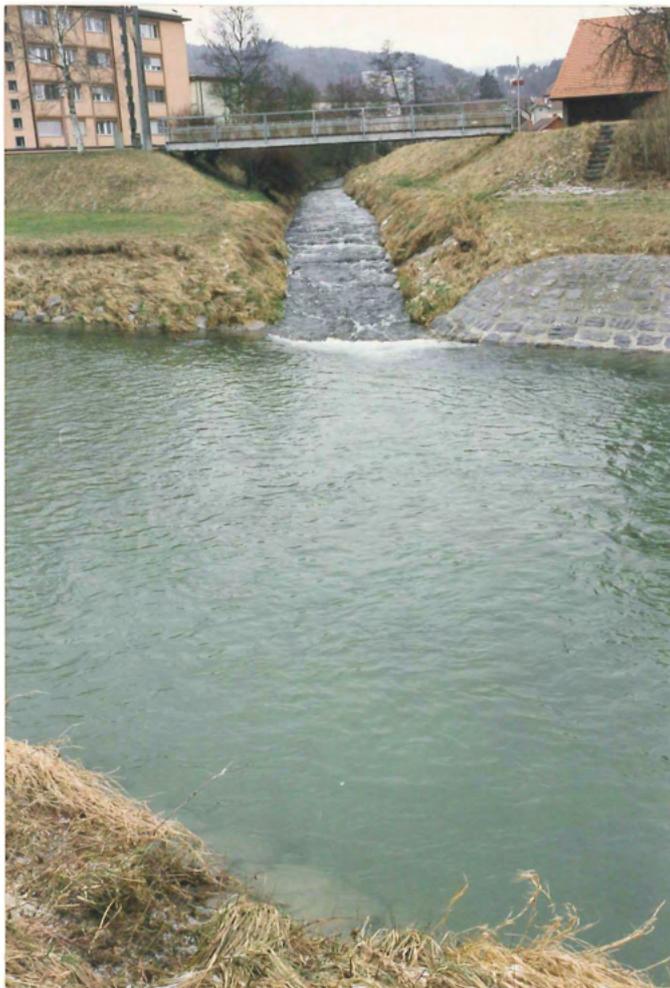
**6**

Embouchure de la Lembe.

Mündung der Lembe.

<p><b>COÛTS ET DELAI</b></p> <p><b>Coût de construction</b></p> <p><b>Coût d'entretien</b></p> <p><b>Programme de mise en place</b></p>	<p>Frs 200'000.-, y.c. mesures de revitalisation (selon rapport de Zaugg et al., 1993).</p> <p>Contrôles d'efficacité dans le cadre de contrôles de routine; élimination des débris flottants (pas de coûts supplémentaires).</p> <p>Elaboration du projet de détail. Sollicitation de subventions fédérales et cantonales. Réalisation avant la période principale de la migration.</p>
<p><b>Voir plans</b></p> <p><b>Voir photos</b></p>	<p>Annexe M 5.1</p> <p>6</p>

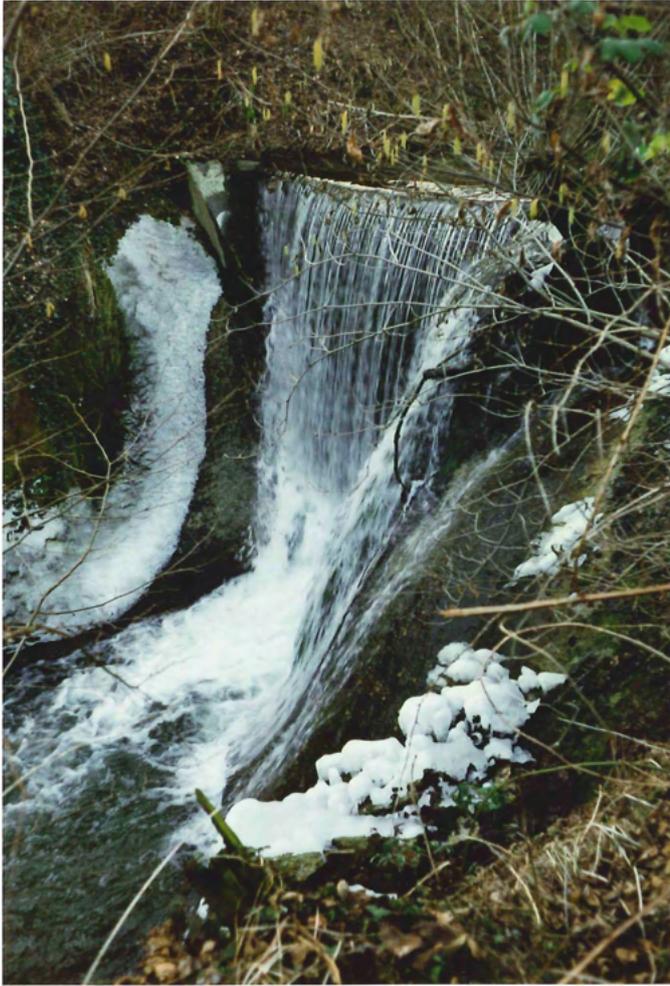
**7**

Chute d'env. 4 m sur la Lembe, en amont de Granges-près-Marnand, avec molasse affleurante. Aucune mesure réaliste d'amélioration des conditions de migration n'est envisageable.

Ca. 4 m hoher Absturz in der Lembe oberhalb Granges-près-Marnand auf anstehendem Sandstein. Zur Verbesserung des Fischeufstiegs sind keine realistischen Massnahmen möglich.

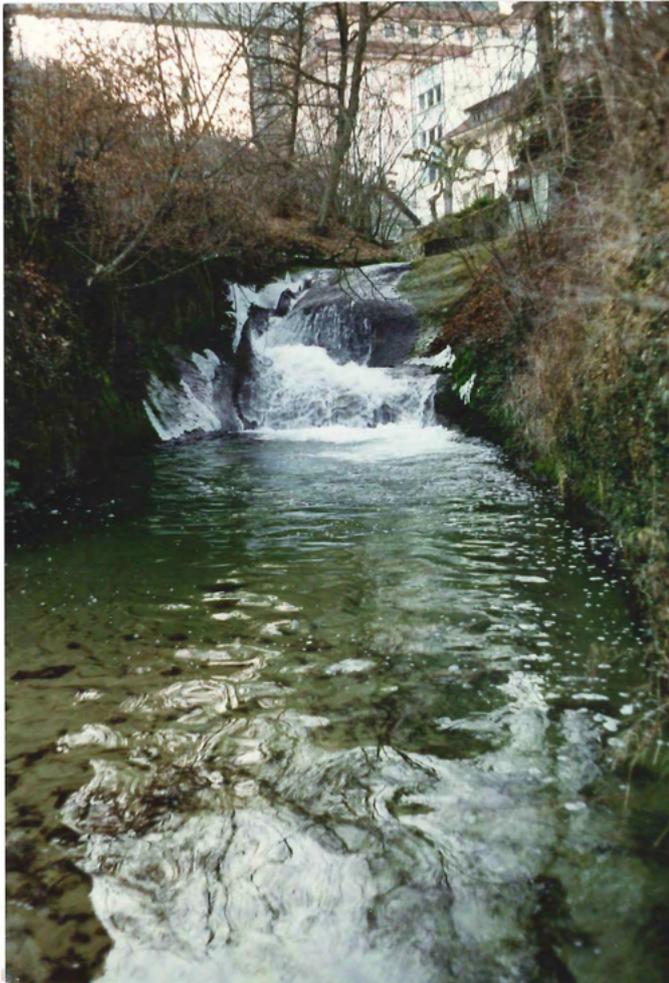
**8**

Cette image montre la seconde chute sur la Lembe, également haute de 4 m, située à env. 50 m en amont de la première (cf photo 7).

Auf diesem Foto ist der zweite ebenfalls 4 m hohe Felsabsturz zu sehen, der ca. 50 m oberhalb des ersten liegt (siehe Foto 7).

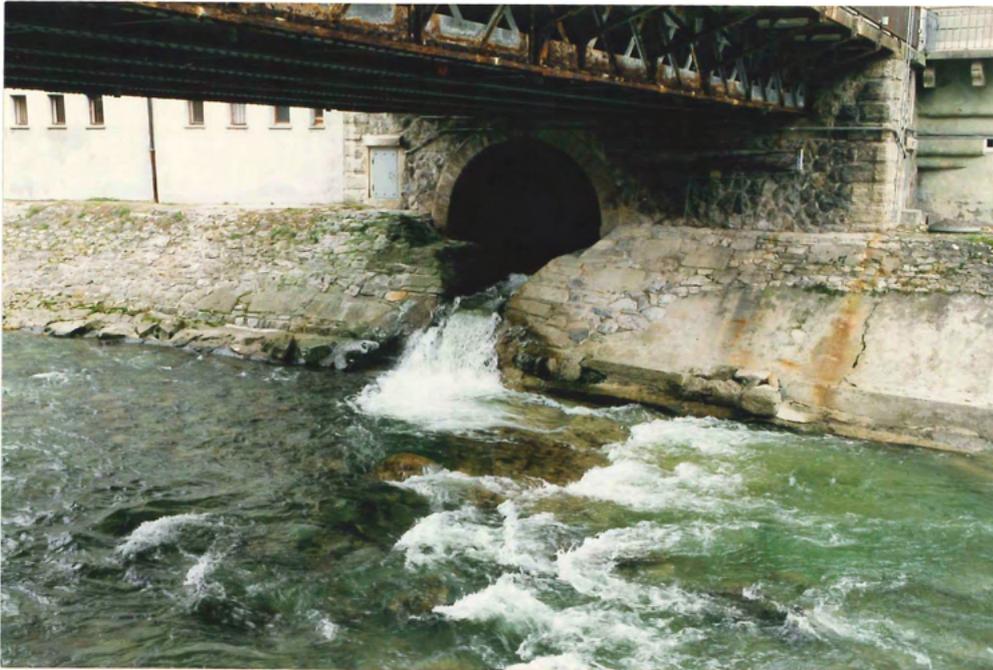
**9**

Enbouchure de la Mérine dans la Broye. Cet obstacle, d'une hauteur de chute de 1.5 m est infranchissable pour la truite lacustre en période d'étiage.

Einmündung der Mérine in die Broye. Mit einer Absturzhöhe von 1.5 m ist dieses Hindernis bei Niederwasser für die Seeforelle unüberwindbar.

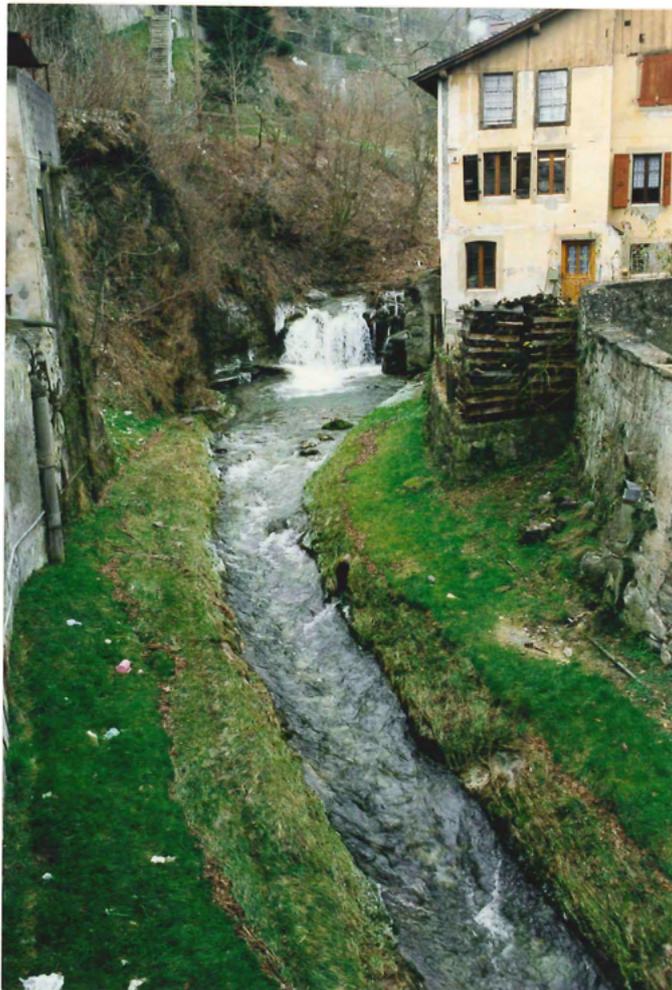
**10**

Derrière la maison se situe une chute d'une hauteur d'env. 3 m qui empêche la migration des poissons dans la Mérine.

Hinter dem Haus liegt die ca. 3 m hohe Schwelle, die den Fischeaufstieg in der Mérine verhindert.

Coût d'entretien	Aucun	
Programme de mise en place	Réculte des approbations auprès des propriétaires riverains et du service cantonal des eaux. Préparation du projet de détail, demandes de subventions, réalisation mois par mois. Contrôles d'efficacité par la mise en évidence des frayères en amont des obstacles.	
Voir plans	voir principe, annexe M 4.1	
Voir photos	10

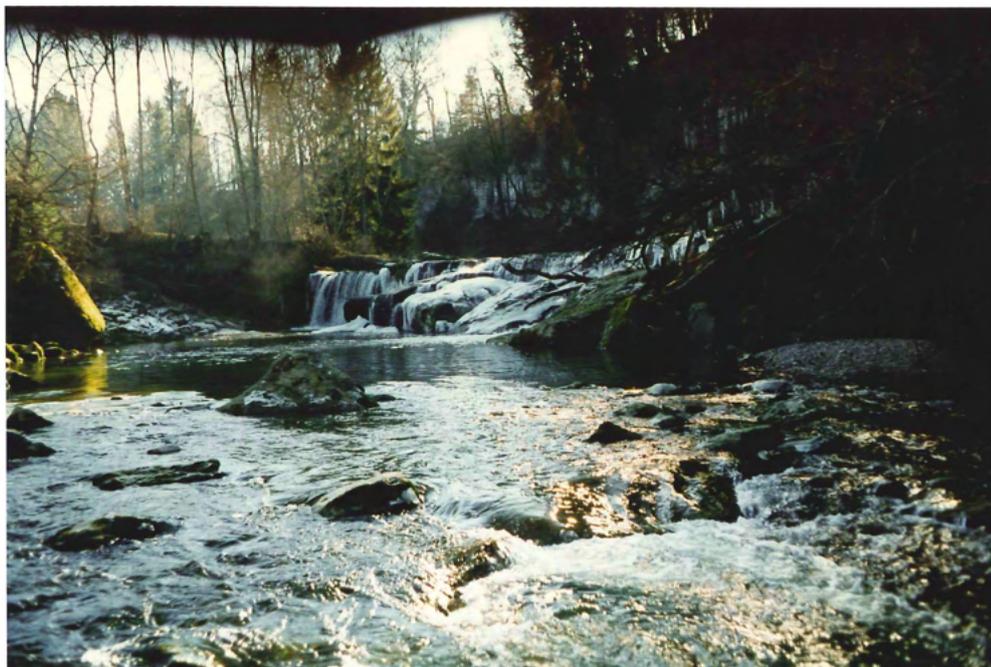
**1 1**

La chute naturelle d'env. 2 m de haut sur la Broye à Crochet (Chavanette) en amont de Moudon constitue un obstacle infranchissable pour la truite de lac.

Der ca. 2 m hohe Felsabsturz in der Broye bei Crochet (Chavanettes) oberhalb Moudon stellt für die Seeforelle ein unüberwindbares Hindernis dar.

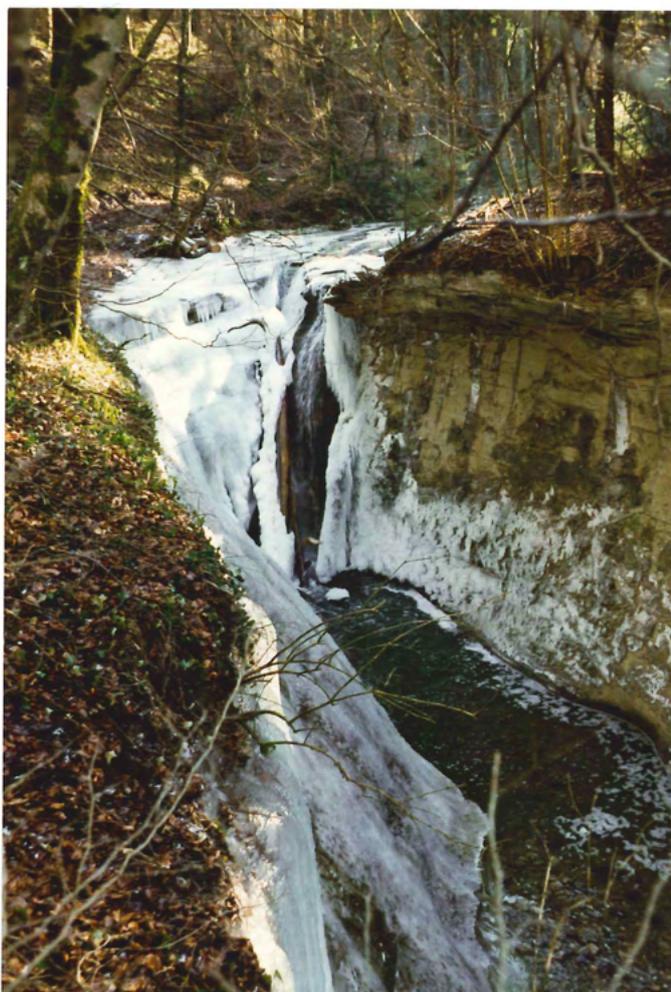
**1 2**

La chute naturelle sur le Carrouge à Sépey (en amont de Moudon) est également infranchissable avec ses 5 m de haut.

Unüberwindbar ist auch der natürliche 5 m hohe Felsabsturz in der Carrouge bei Sépey oberhalb Moudon.

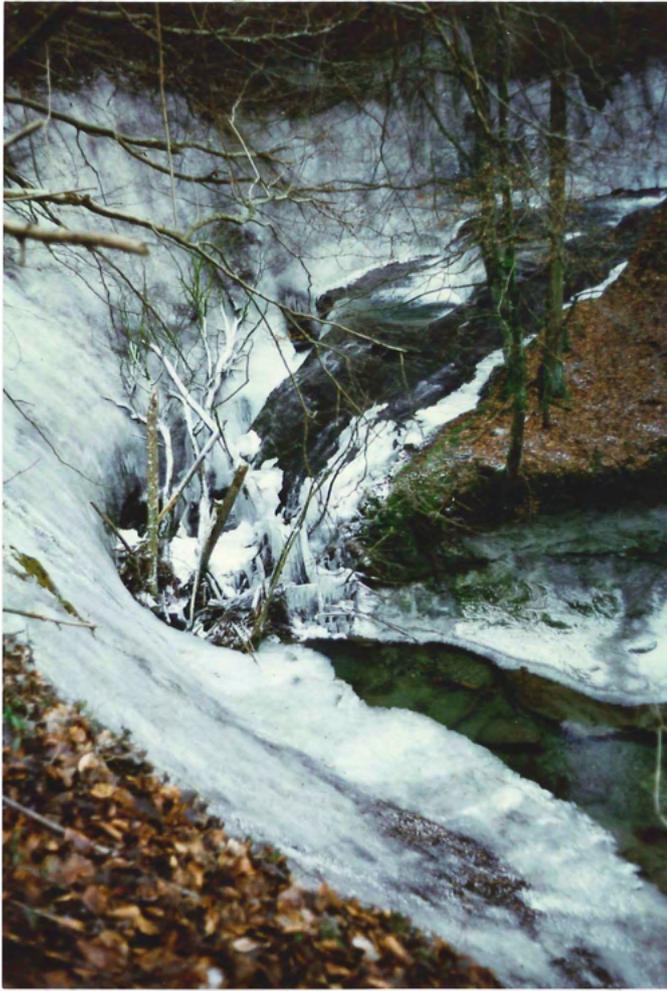
**13**

La chute naturelle sur la Bressonne à la Râpe (en amont de Moudon) a une hauteur d'env. 4 m.

Ca. 4 m hoch ist der natürliche Felsabsturz in der Bressonne bei La Râpe oberhalb Moudon.

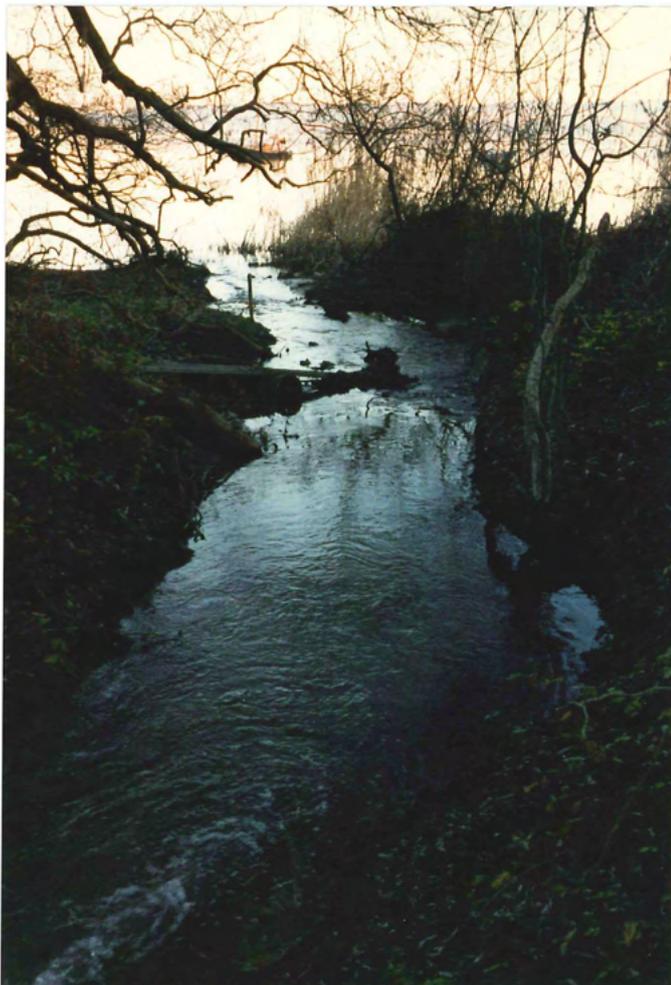
**14**

Embouchure du ruisseau de Forel.

<p><b>DESCRIPTION ET JUSTIFICATION</b></p> <p>Nature du déficit</p> <p>Situation actuelle</p> <p>Description de la mesure</p> <p>Remarques</p>	<ul style="list-style-type: none"> <li>• Obstacle temporaire à la migration</li> <li>• Niveau d'eau insuffisant</li> </ul> <p>Le ruisseau de Forel est un des seuls petits affluents directs du lac de Morat qui offre, en amont de l'embouchure, des conditions adaptées à la truite de lac (profondeur d'eau suffisante, substrat adéquat pour le frai).</p> <p>L'embouchure doit être rétrécie de moitié sur une distance de 20 m, à l'aide de techniques de génie biologique. Cela permettra d'une part le transport des sédiments fins dans un lit mineur à travers le delta jusqu'au lac et d'autre part, de garantir en permanence une profondeur d'eau suffisante pour la remontée des truites de lac.</p> <p>Par une intervention dans cette embouchure proche de l'état naturel, la situation antérieure à l'abaissement des eaux du lac, comprenant un passage pour la truite de lac, pourra être rétablie.</p>

<p><b>BENEFICES ECOLOGIQUES DE L'ASSAINISSEMENT</b></p> <p>MESURES ASSOCIÉES</p>	<p>Par l'amélioration des conditions de remontée dans l'embouchure, le potentiel du ruisseau de Forel pourra être mieux utilisé sur un tronçon d'env. 120 m.</p>
<p><b>COÛTS ET DELAI</b></p> <p>Coût de construction</p> <p>Coût d'entretien</p> <p>Programme de mise en place</p>	<p>Frs. 10'000.-</p> <p>Contrôles d'efficacité dans le cadre de contrôles de routine (pas de coûts supplémentaires).</p> <p>Elaboration du projet de détail. Sollicitation de subventions fédérales et cantonales. Réalisation pendant la période d'étiage (août à octobre).</p>
<p>Voir plans</p> <p>Voir photos</p>	<p>14</p>
