Lac de la Gruyère

Suivi de l'efficienne des frayères artificielles Investigations 2015

Rapport intermédiaire

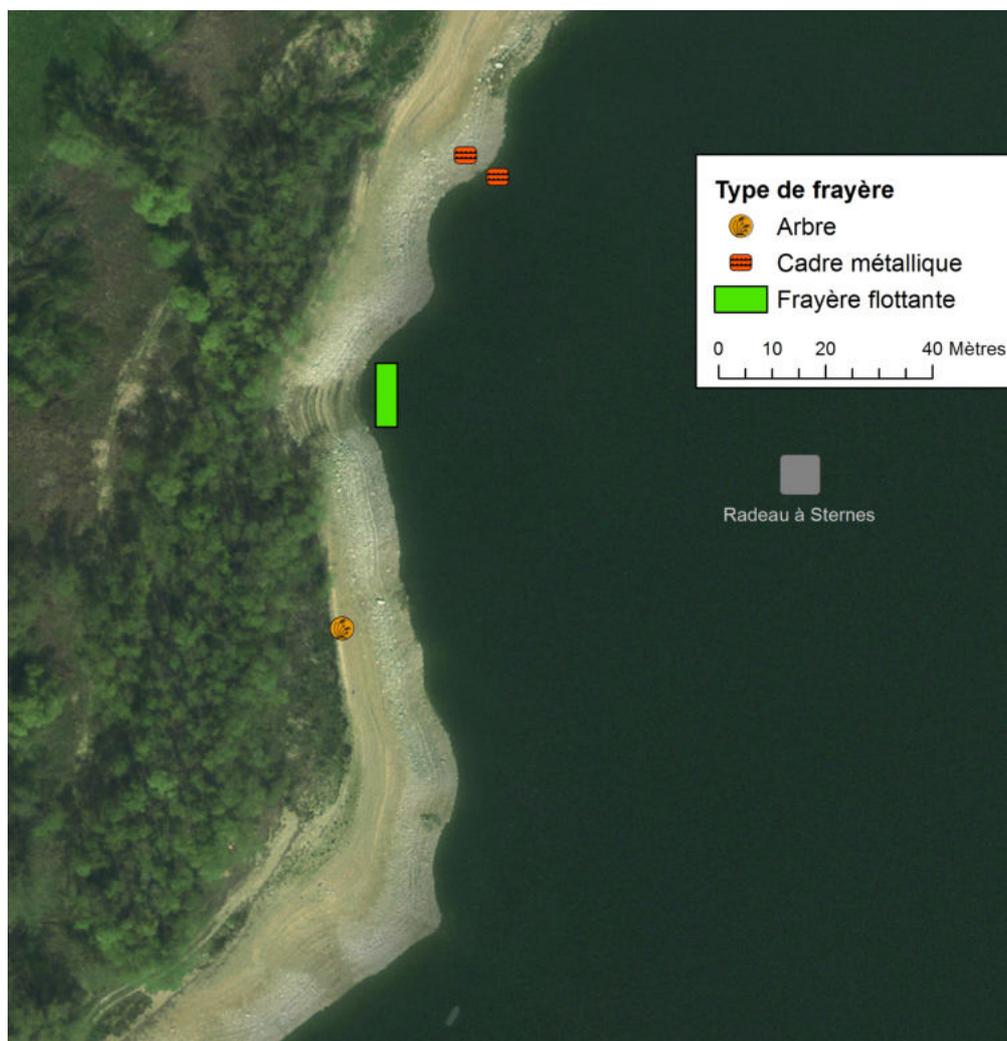
Figure 1 : Emplacement des différentes frayères 2015.

Le périmètre de l'étude se situe sur la commune de Pont-en-Ogoz au lieu-dit « Vieux-Châtel », dans le secteur du radeau à Sterne (secteur interdit à la navigation). Ce périmètre englobe :

- Une frayère artificielle flottante type SOVB (env. 32 m²) ;
- Deux frayères semi-naturelles (cadres métalliques) ;
- 1 frayère naturelle soit un arbre immergé ;

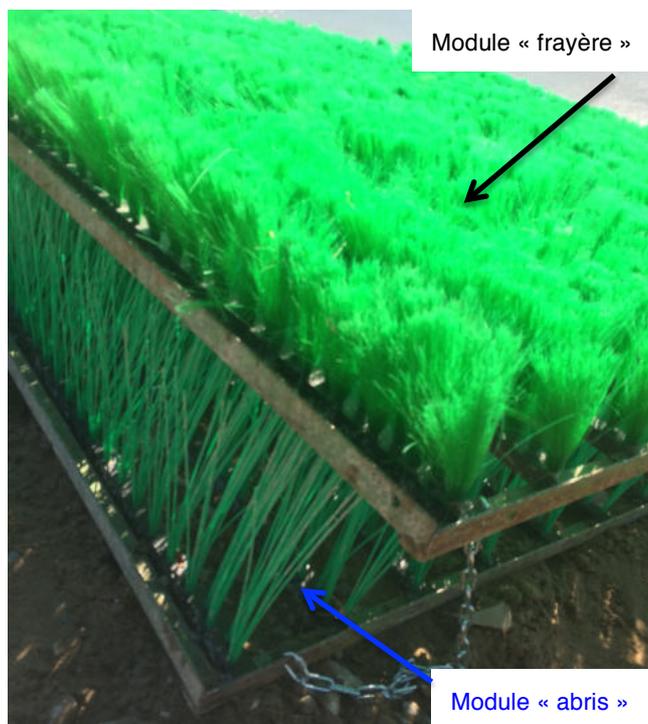
Le modèle de frayères flottantes utilisé actuellement par la FFSP est de type SOVB (nom du fabricant). Elles sont constituées de 2 cadres d'un mètre sur deux, contenant des lattes en plastique portant des faisceaux de fibres synthétiques de polypropylène (L : 15 cm ; \varnothing 0.3 mm) . Ces fibres viennent se substituer à la végétation aquatique rivulaire immergée comme support de ponte pour les espèces phytophiles ou phyto-lithophiles. La frayère actuellement utilisée se compose de plusieurs plaques de 4 m² pour un total de 32 m² comprenant des éléments de types « frayère » (12 modules de 2 m²) et « d'abris » (4 de 2 m² modules similaires aux frayères mais avec des fibres plus grandes et rigides).

Figure 2 : Illustration des modules constituant la frayère flottante (en bas sur l'image un module « abris » et en haut un module « frayère » (PRONAT, 28.03.2015).

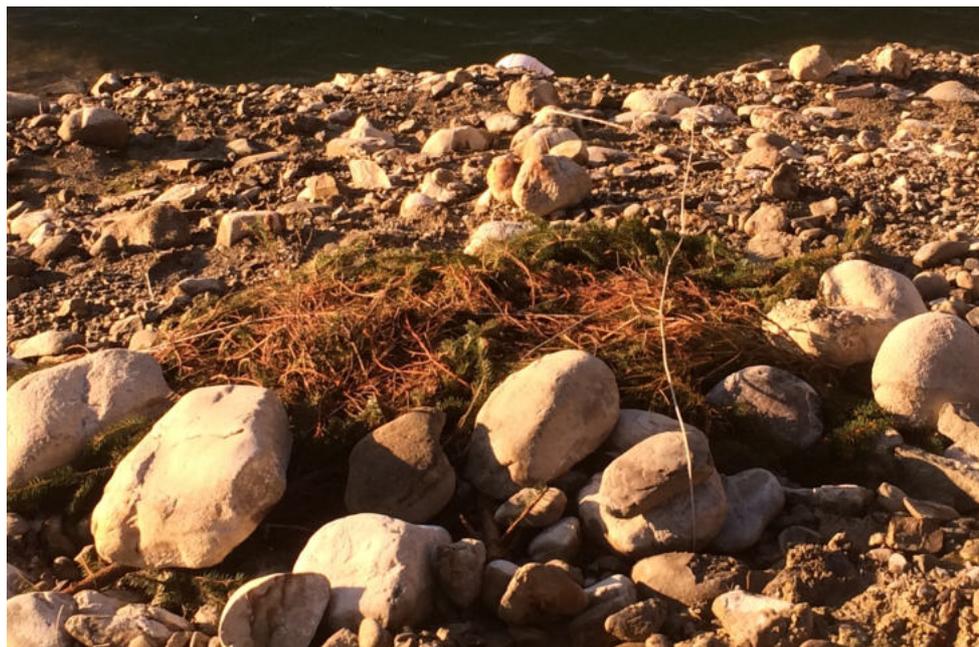
Figure 5 : Illustration d'une frayère type « cadre métallique » avec les branches de sapins qui la recouvre. La pose s'est effectuée à sec (PRONAT, 22.04.2015).

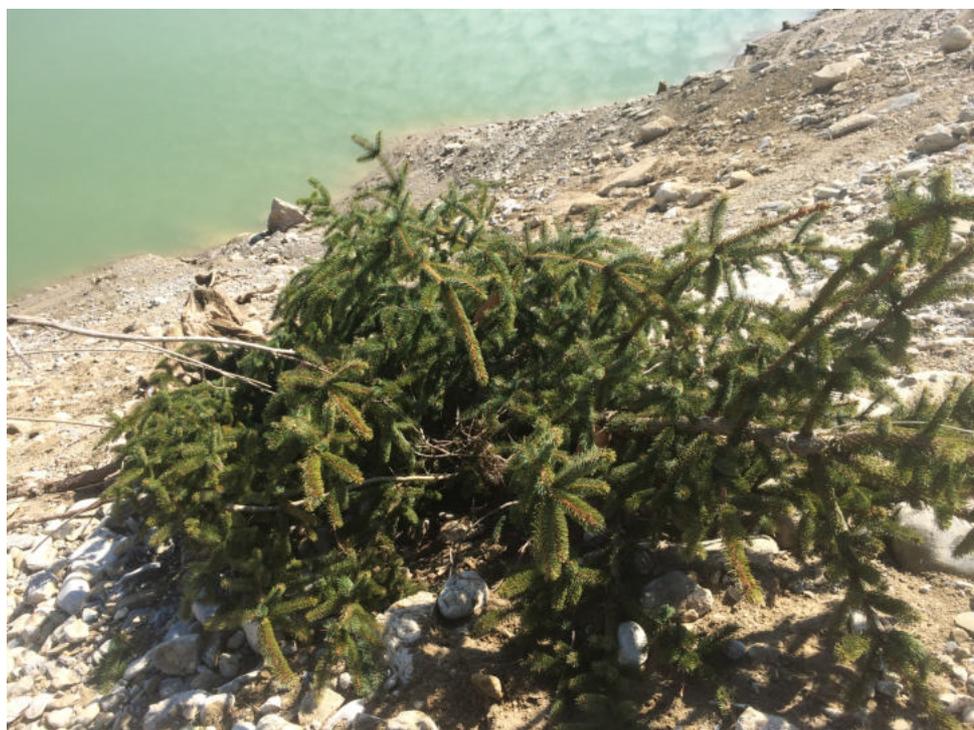
Le dernier type de frayère qui a été utilisé se compose tout simplement par l'immersion d'un arbre ou d'un sapin lesté (ou accroché) sur le fond.

Figure 6 : Illustration de la frayère type « sapin » posée à sec sur le fond (PRONAT, 28.03.2015).

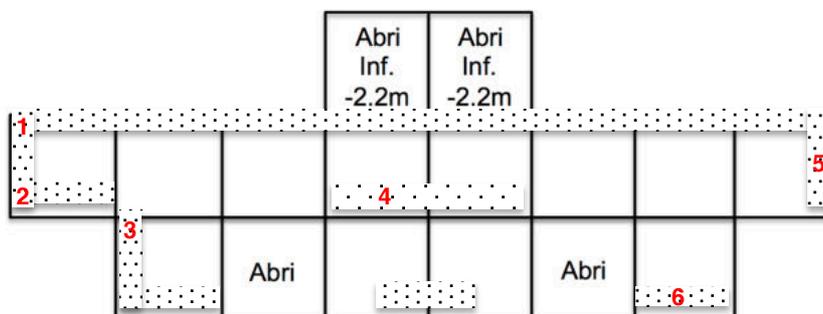
Figure 7 : Emplacement des œufs en pointillé et des secteurs où un comptage a été effectué en rouge.

Les comptages ont été réalisés in situ par le plongeur sur une surface de 20 cm par 20 cm à l'aide d'un double-mètre (voir Figure 7 & Figure 8).

En estimant que la surface de la frayère flottante était couverte à 30-40 % par environ 2'000 œufs de gardon en moyenne au m², cela représente environ 15'000 à 25'000 œufs au total sur la frayère flottante.

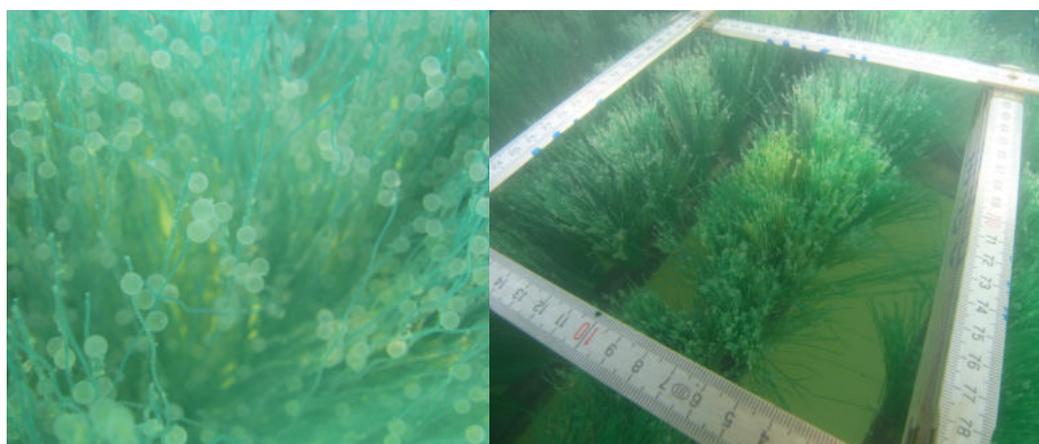
Figure 8 : Œufs de gardon et positionnement du double-mètre pour le système de comptage 20 x 20 cm.

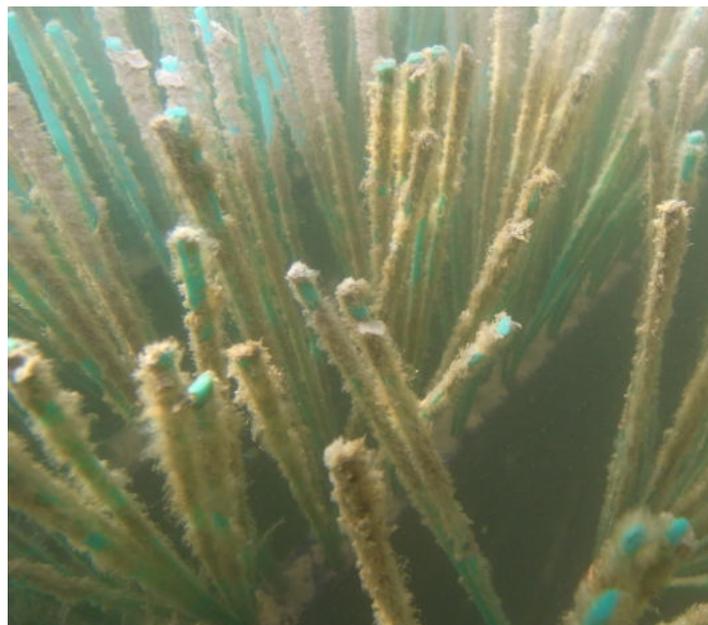
Le **colmatage** et la turbidité de l'eau sont des facteurs pouvant influencé la pose des œufs sur le substrat mais aussi la survie des embryons (Nemry & al., 2007). Ce premier relevé a montré déjà un colmatage moyen puisque la structure de la frayère était bien visible mais sa couleur était modifiée.

Figure 9 : Colmatage des modules abris (PRONAT, 22.04.2015).

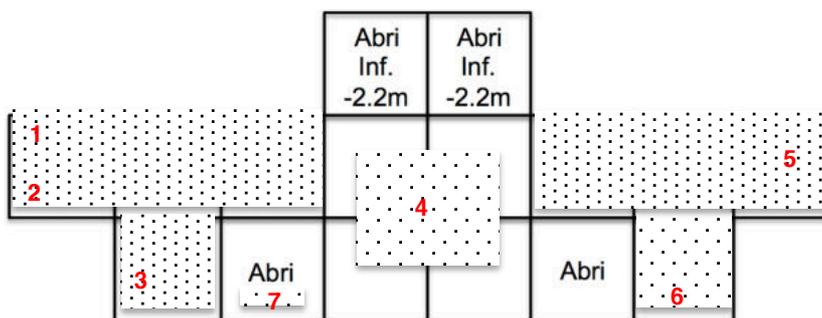
- Environ 80 - 90 % de la frayère flottante était recouverte par des œufs de gardon, identiques, de taille environ 1-1.5 mm;
- Les œufs étaient essentiellement localisés sur les modules « frayères », mais environ 3 % des modules « abris » comptaient aussi des oeufs ;

Figure 10 : Emplacement des œufs en pointillé et des secteurs où un comptage a été effectué en rouge (30 avril 2015).

En estimant que la surface de la frayère flottante était couverte à 80 - 90 % par environ 4'000 œufs en moyenne au m², cela représente environ 90'000 à 100'000 œufs au total.

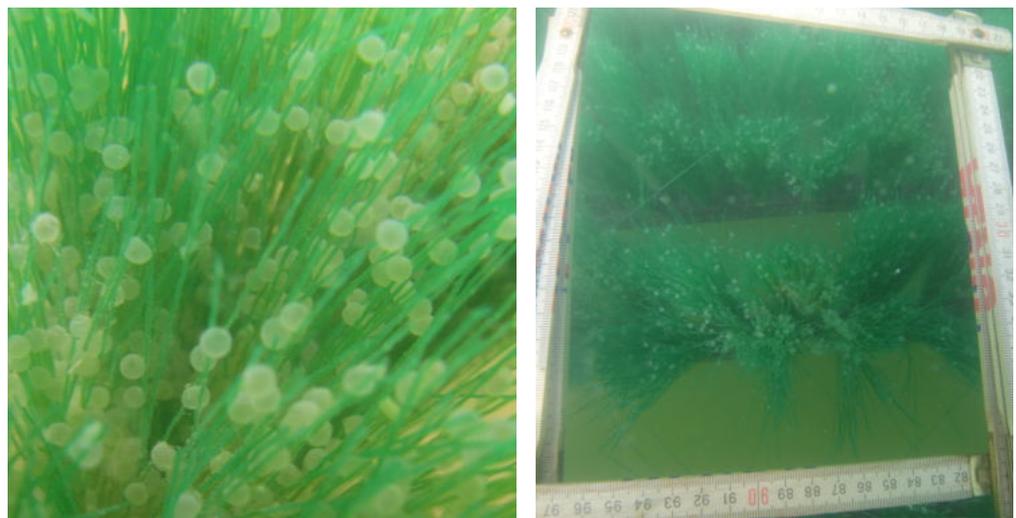
Figure 11 : Œufs de gardon sur la frayère flottante et positionnement du double-mètre pour le système de comptage 20 x 20 cm, le 30.04.2015.

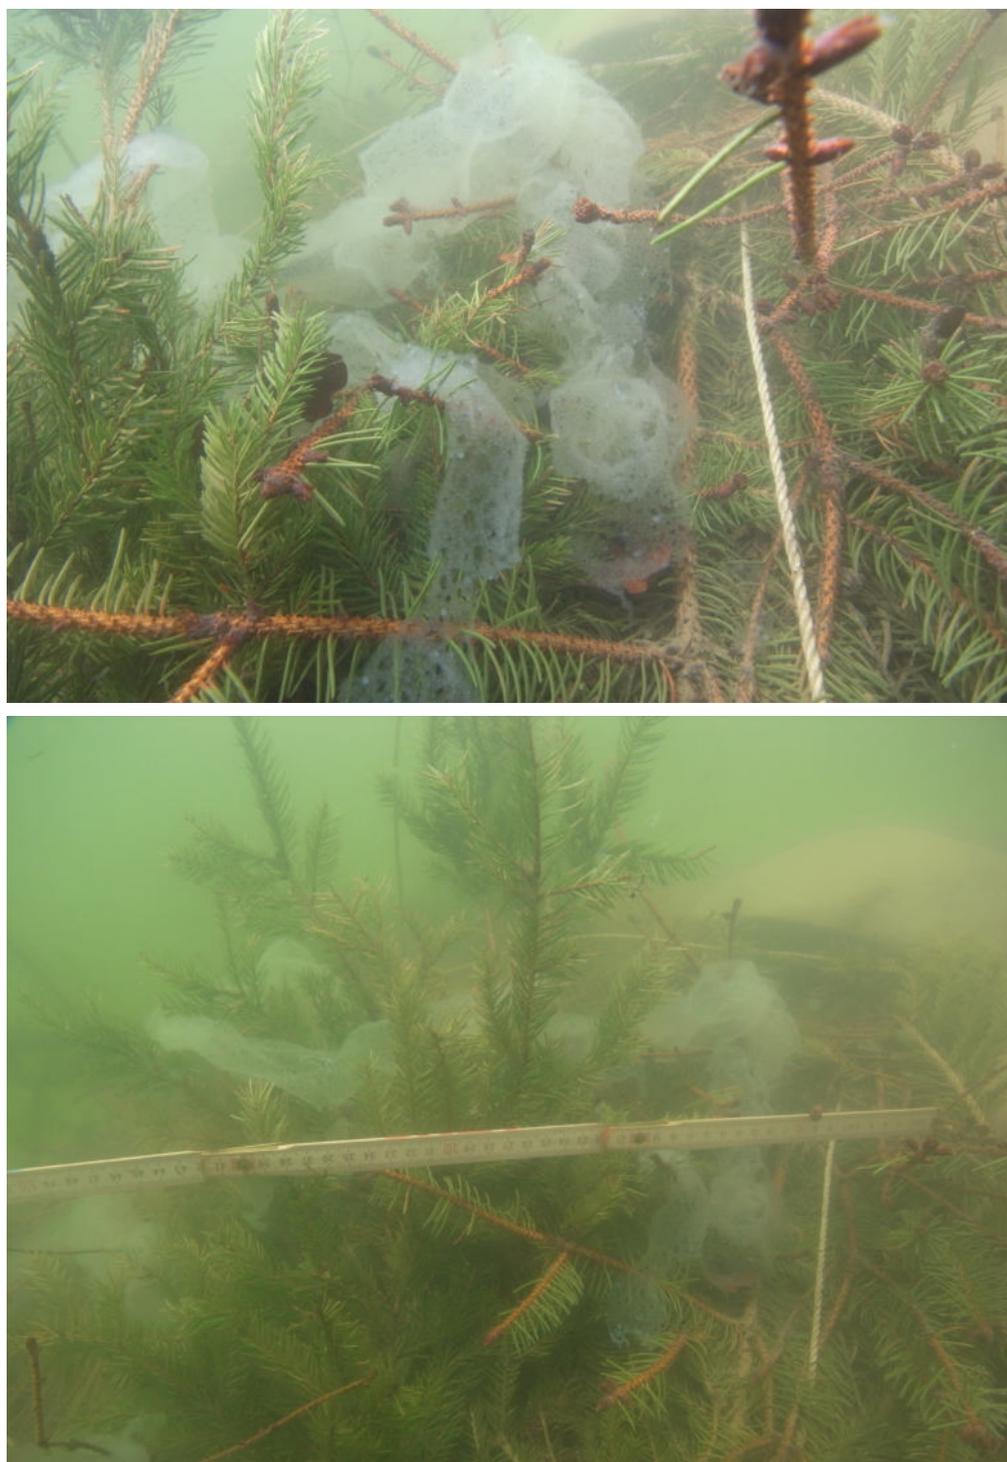
2 rubans (œufs entourés d'une gaine muqueuse) de ponte de perches ont été observés sur ce cadre. Ils mesuraient environ 50 - 70 cm de long (voir Figure 12). En raison des difficultés techniques, aucun comptage n'a été effectué.

Figure 12 : Œufs de perche sur le cadre le 30.04.2015.

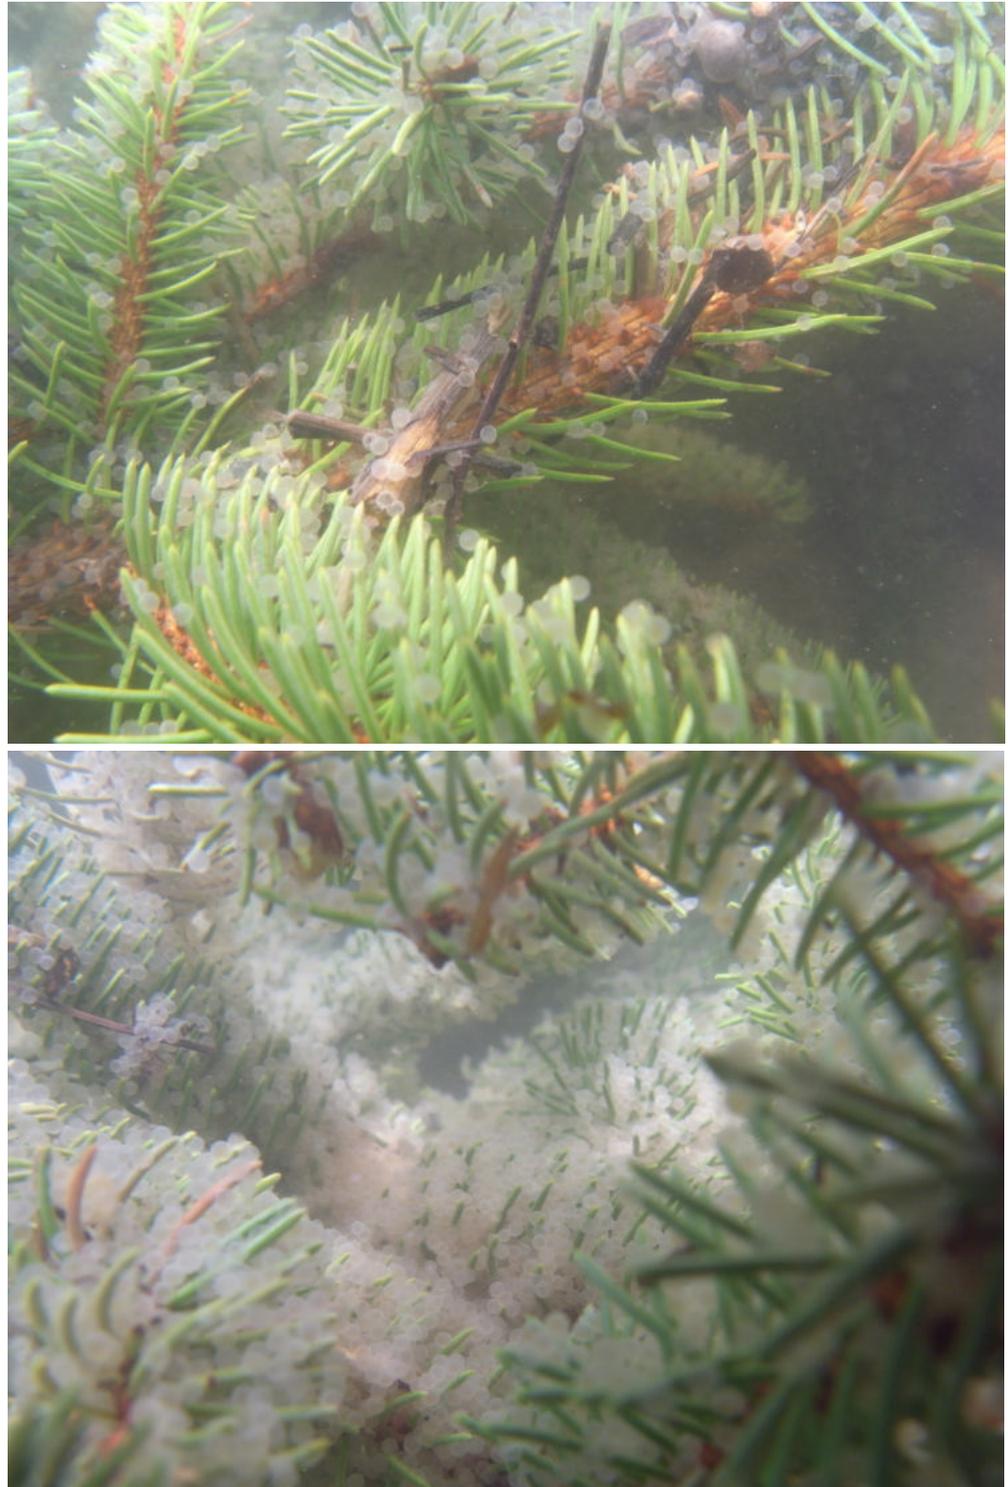
L'arbre immergé était couvert d'œufs de gardon. En raison de la configuration des pontes et du nombre important d'œufs présents aucun comptage n'a pu être effectué. Selon les estimations du plongeur en moyenne environ 50-100 œufs étaient présents sur un linéaire de 10 cm. Une estimation globale n'est pas possible sur cette estimation (Figure 13).

Figure 13 : Œufs de gardon sur l'arbre immergé lors du contrôle du 30.04.2015.

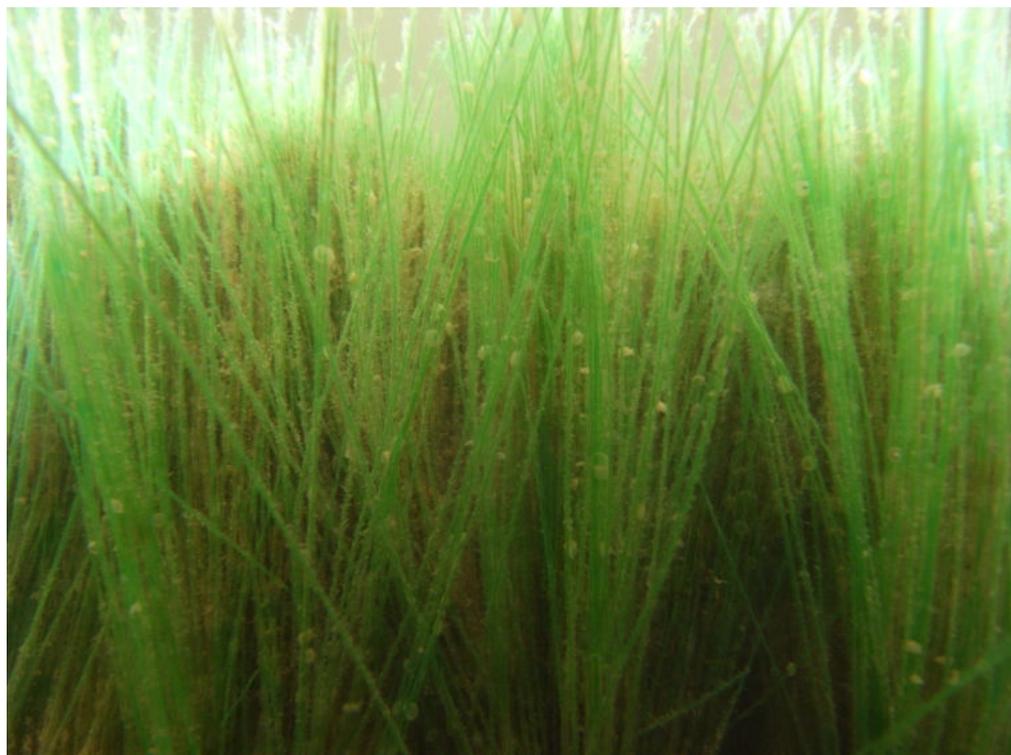
- Seuls environ 50 - 100 œufs étaient encore présents sur cette frayère ;
- Les restes des enveloppes des œufs étaient encore visible (albumine).

Figure 14 : Œufs et reste de ponte en date du 12 mai 2015.

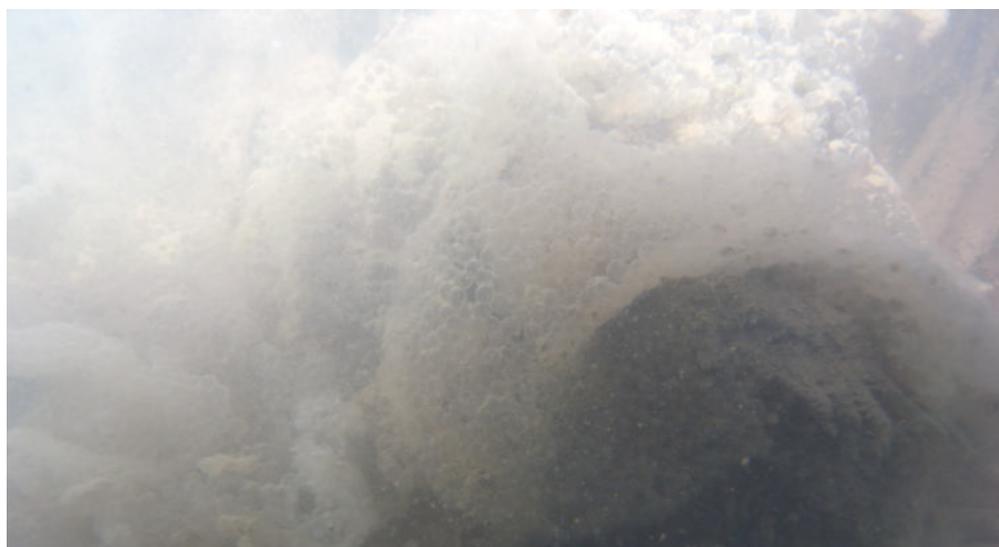
En raison du niveau d'eau important à la suite de la crue de début mai 2015, le cadre n°1 se trouvait dans la zone aphotique à une profondeur de 8 mètres.

Les pontes de perches préalablement observées s'y trouvaient encore mais certains œufs ne semblaient pas pouvoir atteindre leur maturité en raison du fort colmatage et de leur état dégradé.

Figure 15 : Œufs de perche sur le cadre n° 1 le 12.05.2015.

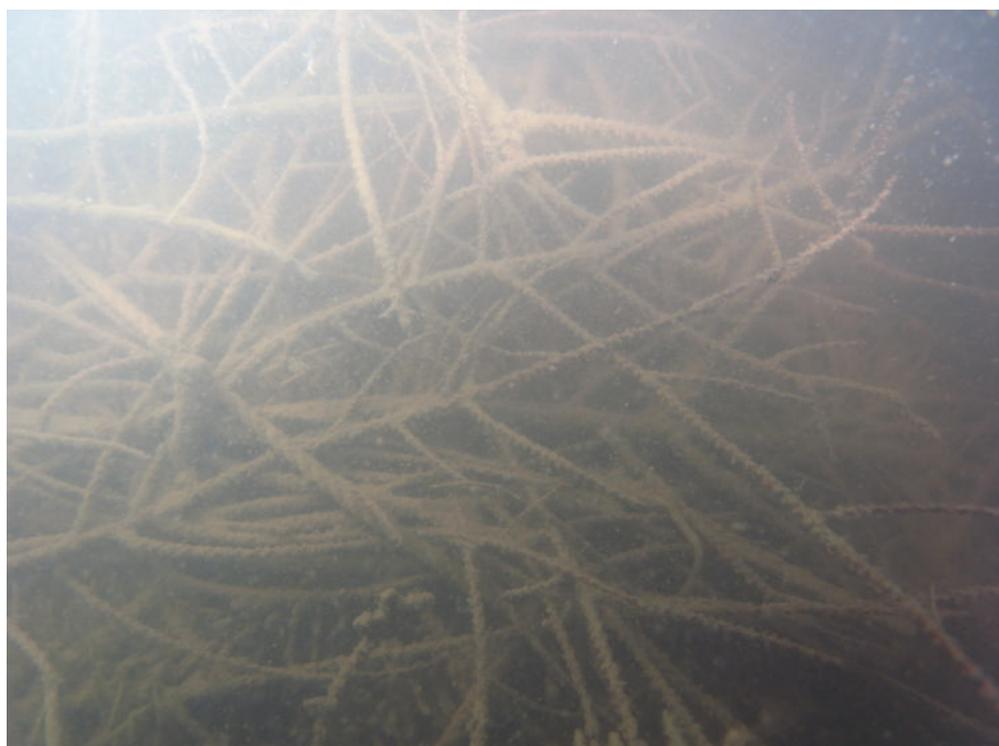
En raison du niveau d'eau important à la suite de la crue de début mai 2015, le cadre n° 2 se trouvait dans la zone aphotique à une profondeur de 5.9 mètres. Aucune ponte n'a été observée.

Figure 16 : Cadre n°2 le 12.05.2015.

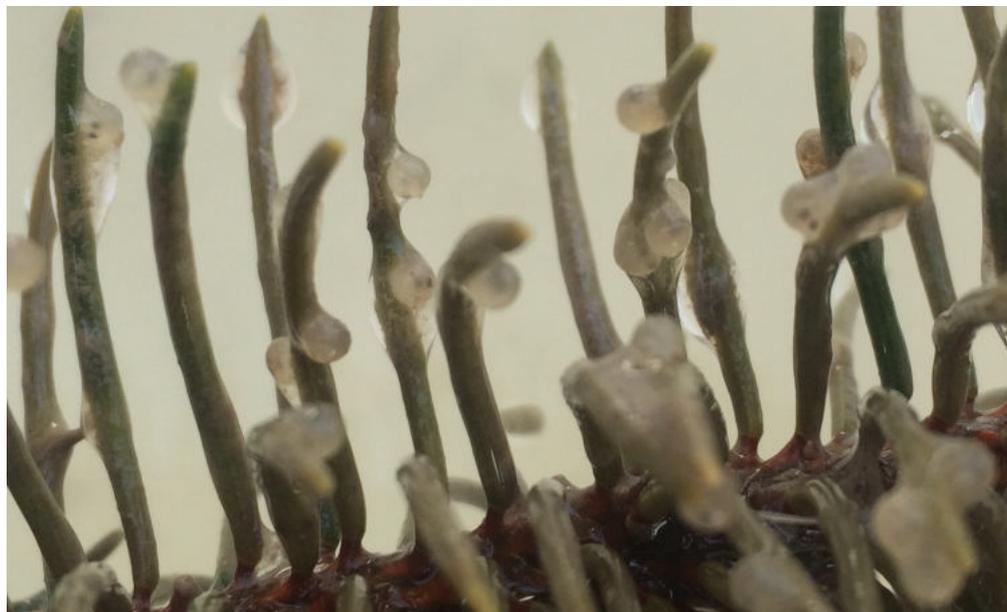
L'arbre immergé présentait encore des œufs de gardon lors de cette campagne. Certains étaient en stade œillet. La profondeur du bas de l'arbre était de 9 mètres et le haut à 5 mètres, soit en absence de lumière.

Figure 17 : Œufs de gardon en stade œillet le 12.05.2015.

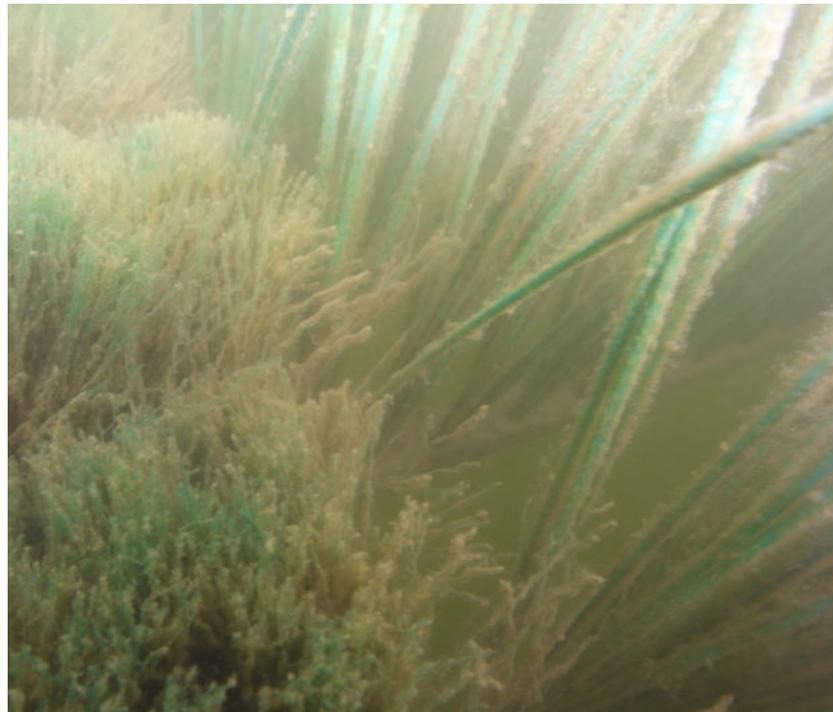
Le **colmatage** est considéré comme fort sur la frayère flottante, les cadres n° 1 et 2 ainsi que sur l'arbre. La structure de la frayère était entièrement recouverte et plus difficile à distinguer.

Figure 18 : Colmatage sur la frayère flottante le 12.05.2015.

Cependant comme montré dans le chapitre précédent, le colmatage est rapidement important sur l'ensemble des frayères. Dès lors, pour limiter le colmatage et l'influence de la montée des eaux, différentes campagnes d'immersion des arbres pourraient être réalisées (par exemple 2 fois par mois, entre février et mars).

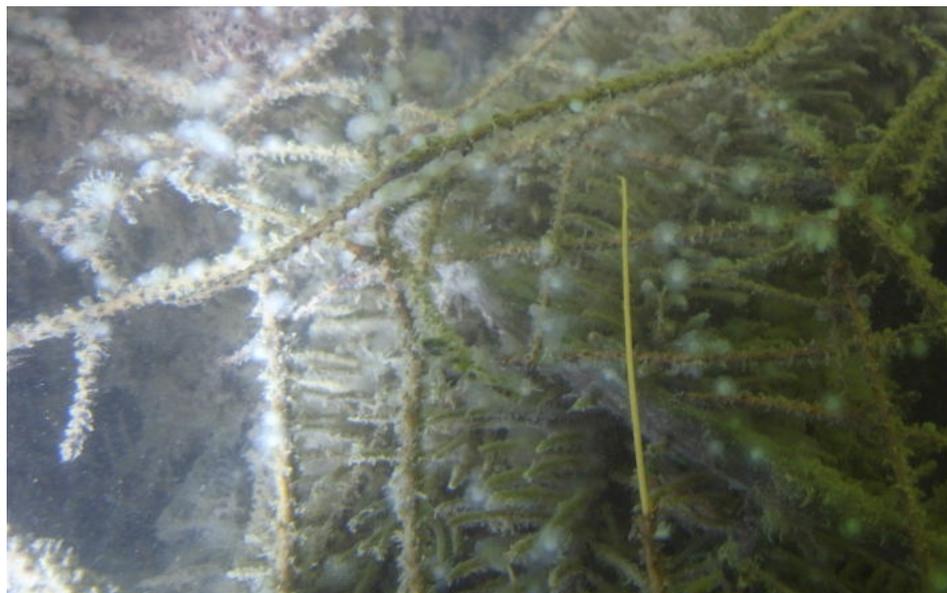
Figure 19 : Cadre n° 2 avec ponte le 2.06.2015.

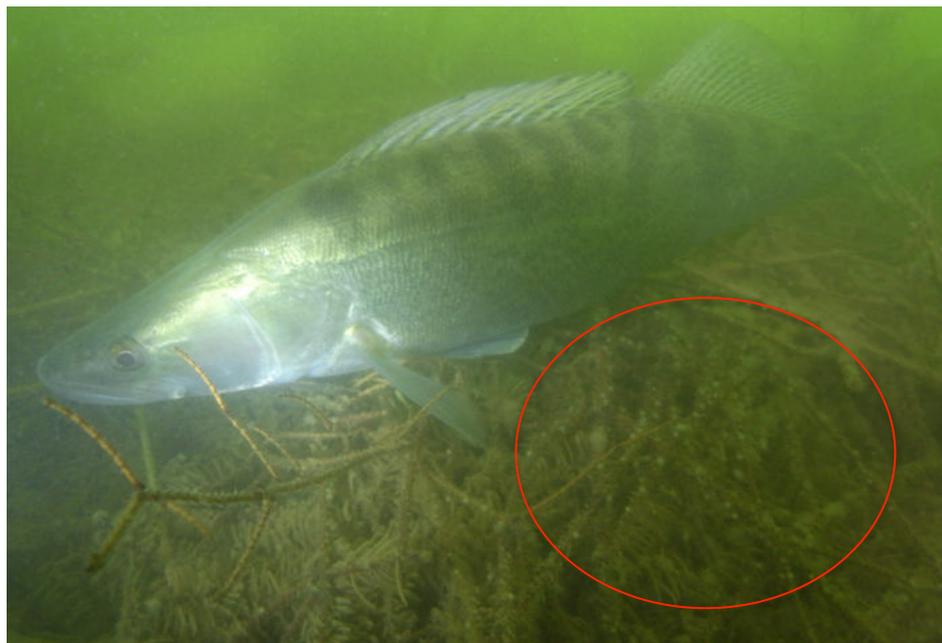
Figure 20 : Cadre n° 2 avec sandre adulte et des pontes concentrées sur une surface limitée (en rouge) le 2.06.2015.

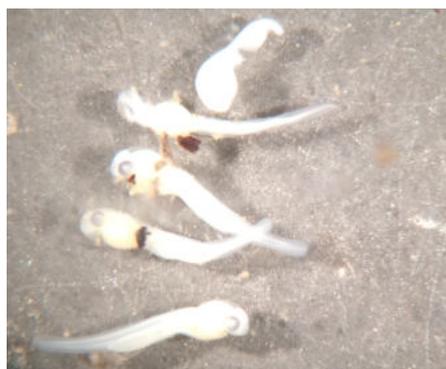
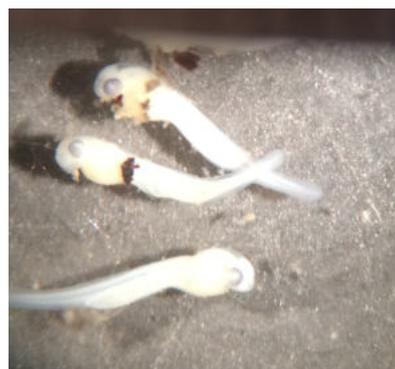
Lors du nettoyage des œufs en laboratoire, des larves fraîchement écloses de taille 3 – 4 mm ont de plus été retrouvées, accrochées aux branches (Figure 21).

Une analyse ADN de ces larves a été réalisée ultérieurement et a permis de déterminer qu'il s'agissait d'alevins nouveau-nés de brème, *Abramis brama*.

Figure 21 : Alevins nouveau-nés de brème le 2.06.2015.

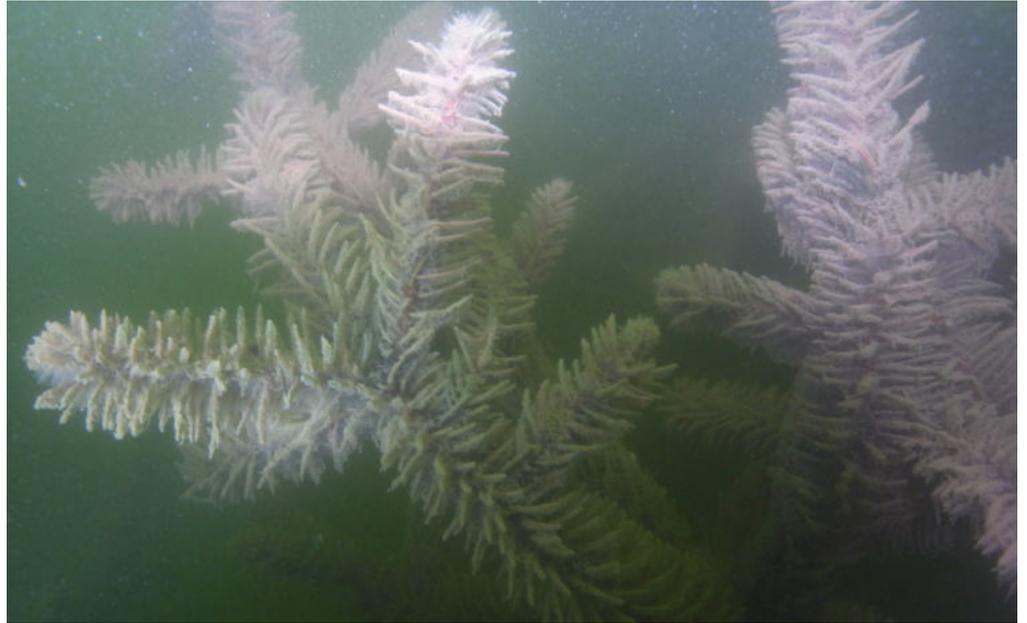
Le **colmatage** est considéré comme fort sur les différentes frayères.

Figure 22 : Colmatage fort sur la frayère type « arbre », le 2.06.2015.

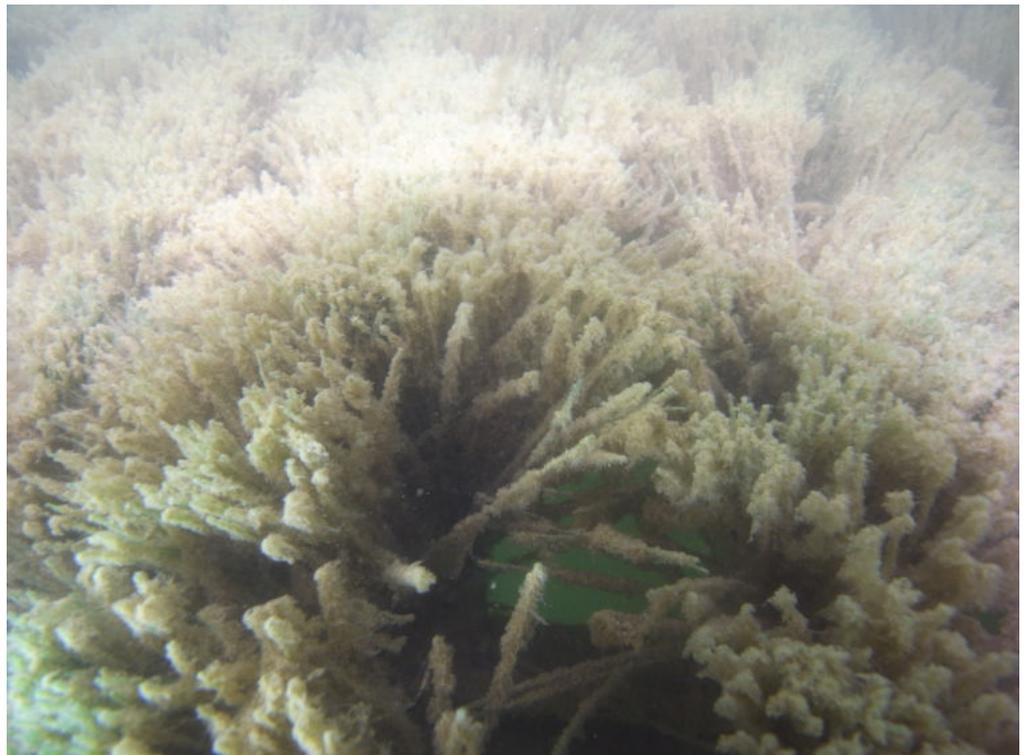
Figure 23 : Colmatage fort sur la frayère flottante, le 2.06.2015.

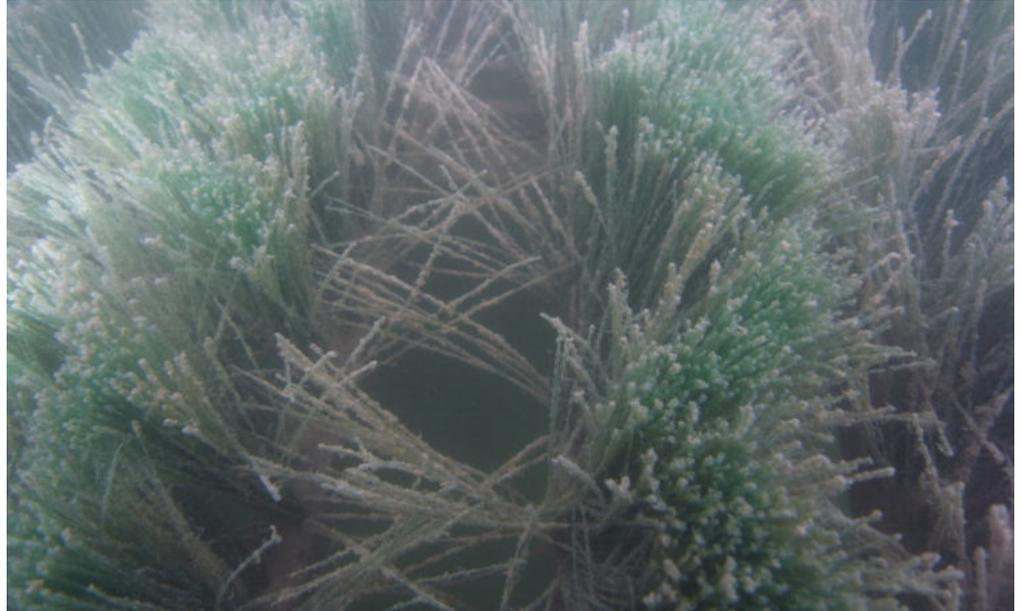
Le **colmatage** est considéré comme moyen sur la frayère flottante. Le colmatage sur les autres sites (cadres n°1 et 2 ainsi que sur l'arbre) est considéré comme fort.

Figure 24 : Colmatage sur la frayère flottante, le 16.06.2015.

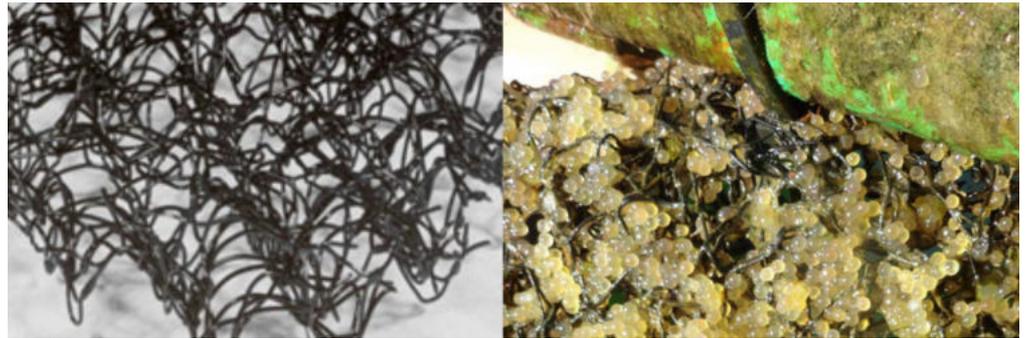
Le suivi de 2015 n'a pas étudié le taux de survie des œufs présents sur les frayères. Il semble cependant que l'installation d'une natte géosynthétique, de type Enkamat, en polyamide à structure tridimensionnelle permet d'augmenter le taux de survie des œufs. La structure particulière de cette natte permettrait de retenir les œufs qui sont susceptibles de se décrocher sous l'action des vagues tout en garantissant l'oxygénation de l'œuf (Dumonceau et Gilles, 2012).

Figure 25 : Illustrations d'une natte d'Enkamat (source : Dumonceau et Gilles, 2012) .

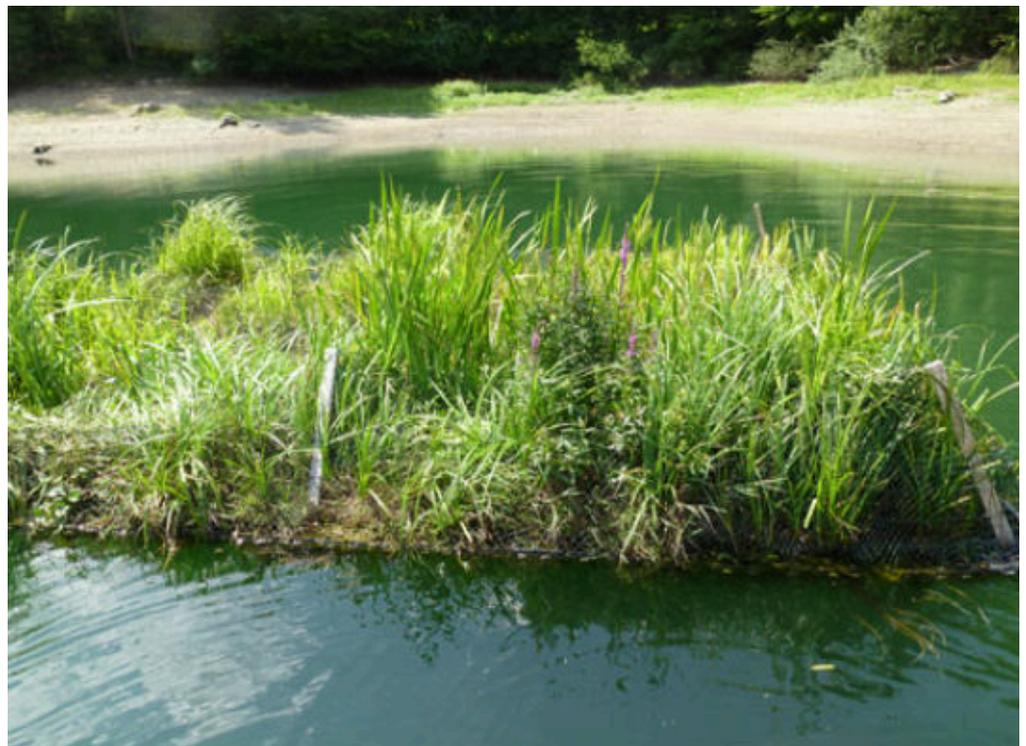
Contrairement aux frayères flottantes, le substrat de ponte se trouve en dessous de la structure, à l'abri des rayons lumineux. On peut donc supposer que le colmatage en sera substantiellement amoindri.

Ces frayères artificielles constituent, en plus d'être un substrat favorable au frai, un habitat potentiel pour le développement des alevins et des refuges pour les alevins.

Figure 26 : Illustrations d'un radeau végétalisé avec hélrophytes (source : Dumonceau et Gilles, 2012) .

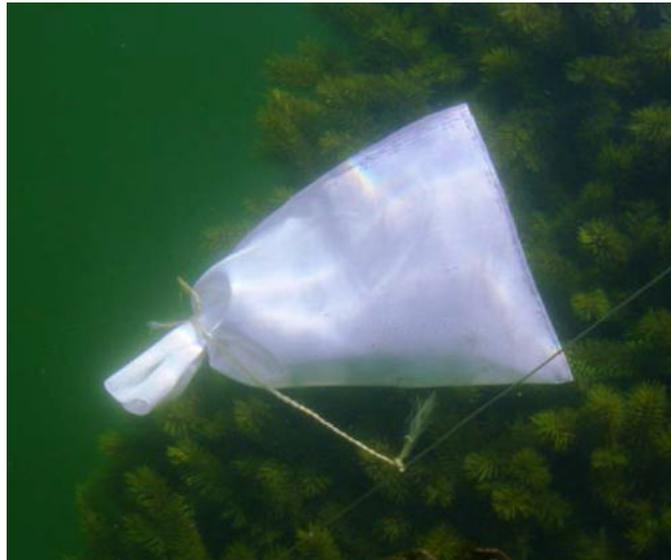
Dès lors, un système de piégeage (fixe ou mobile) pour assurer la capture des alevins, avec un filet à maille de 500 microns (voir aussi figure 27), devra être élaboré par PRONAT en discussion avec le SFF et la FFSP dans la prochaine étape du projet (fin 2015).

Figure 27 : Illustrations d'un système de piégeage en sac mousticaire (source : Nemry et al., 2007).

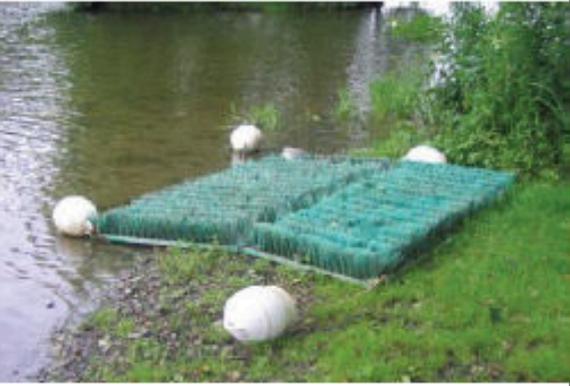
Echelle	Nom	Illustration	Description
0	Colmatage absent

<p>Le substrat est clairement visible et sa couleur n'est pas altérée. L'apparence est identique à celle du substrat après un nettoyage à l'eau sous pression.</p>
1	Colmatage léger

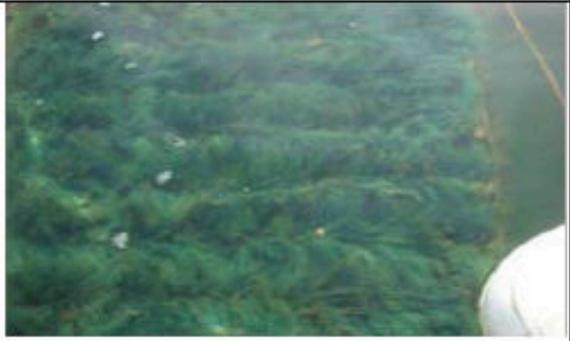
<p>Les dépôts sont peu importants et localisés. La couleur du substrat n'est pas altérée (vert).</p>
2	Colmatage moyen

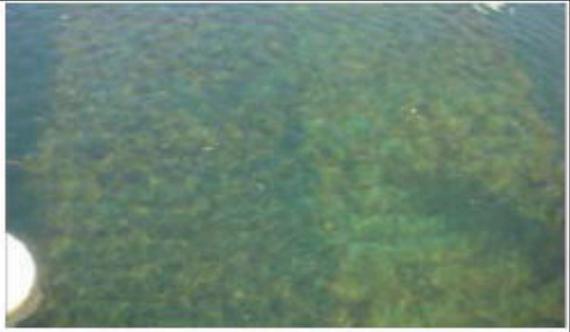
<p>Le colmatage est généralisé à toute la frayère. La structure du substrat est toujours clairement visible mais sa couleur est modifiée (brun-vert).</p>
3	Colmatage

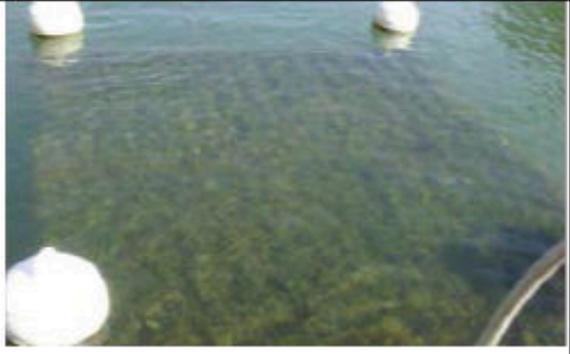
<p>Le colmatage est généralisé à toute la frayère. La structure du substrat est entièrement recouverte et plus difficile à distinguer.</p>
4	Colmatage fort

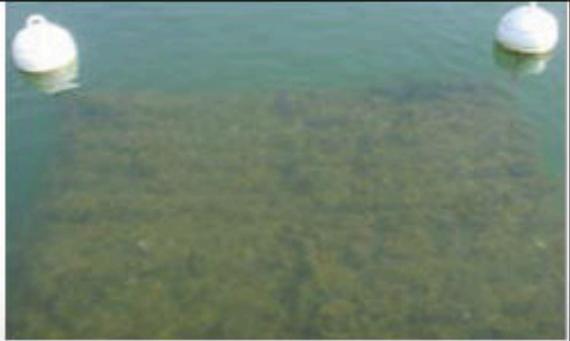
<p>Le colmatage est généralisé à toute la frayère. La structure du substrat est totalement recouverte et à peine visible.</p>
