Instabilités de terrain de Falli-Höllli

GIC n° 30

Brève description:

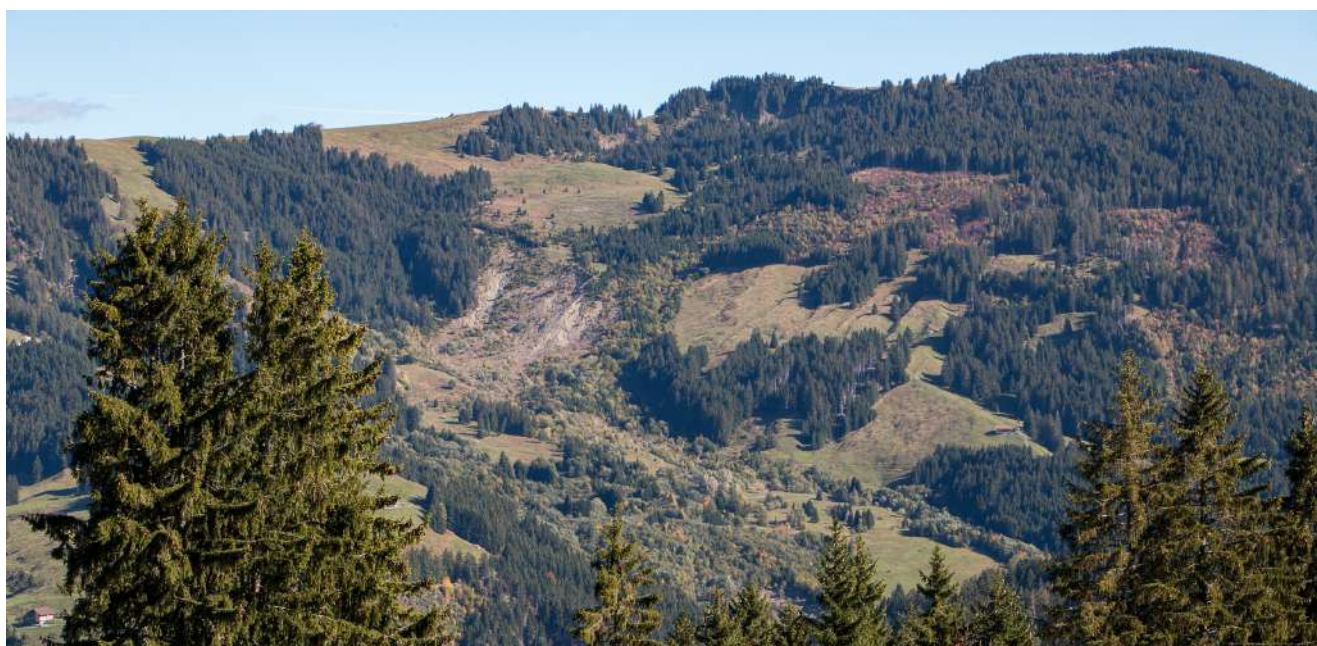
Fig. 1: Vue sur le glissement de terrain de Falli-Höllli depuis l'alpage du Crau Rappo. La zone terreuse correspond à la partie médiane de la masse glissée.

La zone instable s'étend sur les pentes de *Chlöwena* et de *Lantera* (Fig. 1 et 2). Elle couvre une surface d'environ 1.5 km², comprise entre la ligne de crête reliant le *Gross Schwyberg* à l'*Ober Baretta* et le cours du *Höllbach*. Elle s'étend sur une longueur de plus de 2 km et sa dénivellation est d'environ 680 m. Sa pente moyenne avoisine les 30 %.

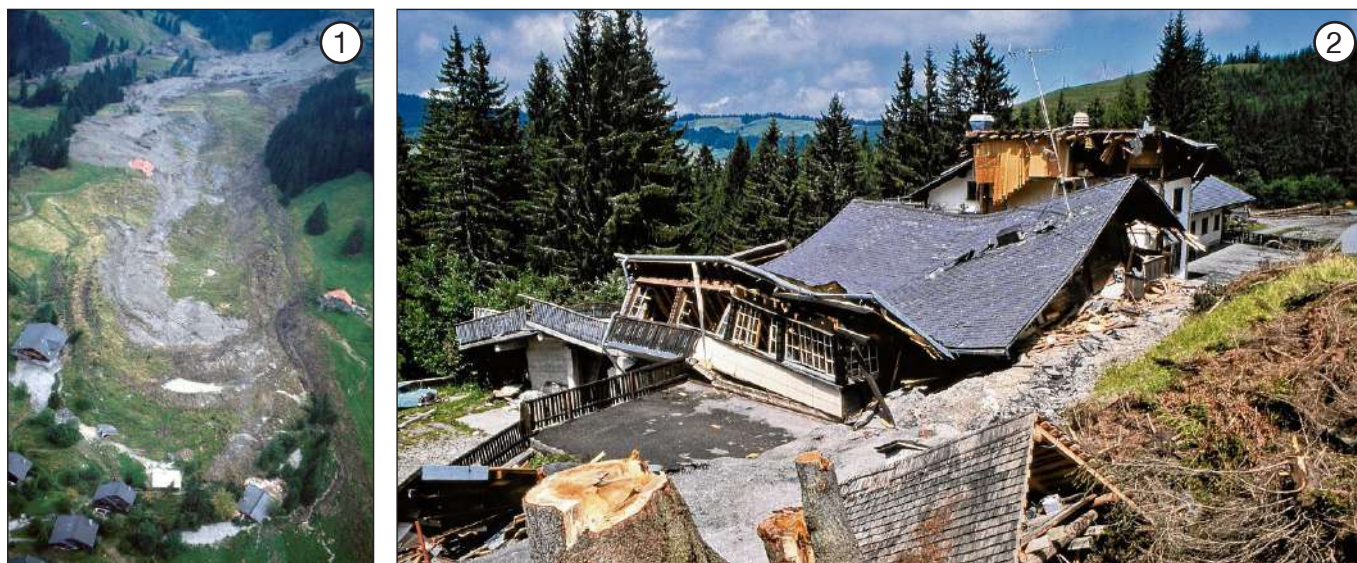
Fig. 3: Réactivation catastrophique du glissement de Falli-Höllli en 1994. Image 1: La partie médiane du glissement emporte le village de vacances composé d'une quarantaine de bâtiments. Image 2: Les mouvements de terrain entraînent l'effondrement du restaurant de Falli-Höllli le 21 juillet 1994.

En mai 1994, le complexe gravitaire de Falli-Höllli connaît une recrudescence d'activité qui semble s'inscrire dans cette succession d'événements majeurs à récurrence millénaire (Fig. 3). La déforestation soutenue de cette région depuis le 16ème siècle est considérée comme une cause préparatoire de cette réactivation.

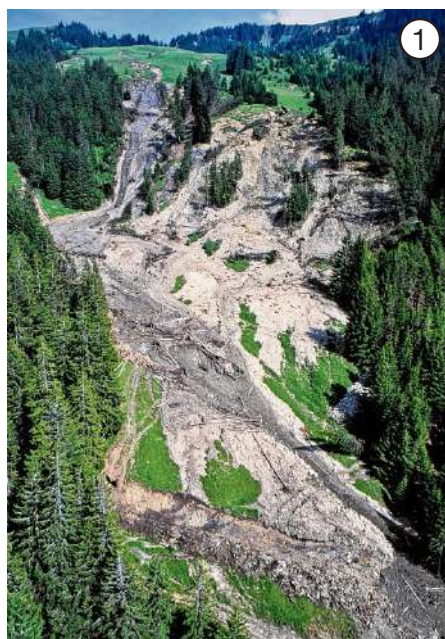
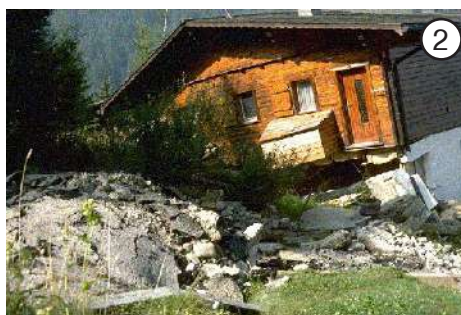
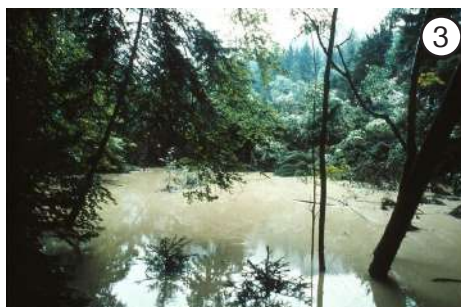
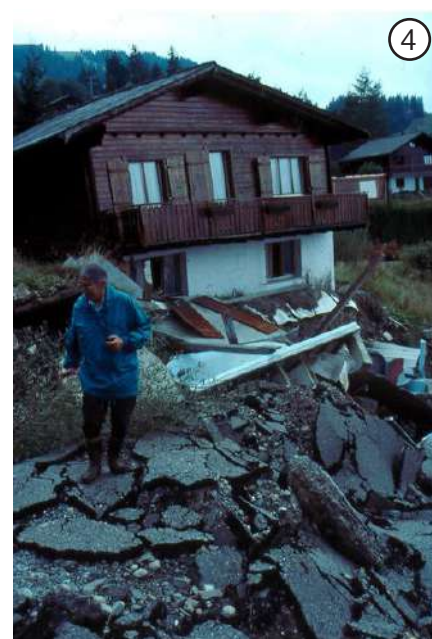
Annexe 2: Réactivation catastrophique du glissement de Falli-Hölli en 1994.

Image 1: Vue aérienne du glissement au-dessus du lotissement de vacances (Freiburger Nachrichten, Charles Ellena).

Images 2 et 4: Destruction des chalets de Falli-Hölli liée aux forts mouvements du terrain (OFEV, Hugo Raetzo).

Image 3: Lac de retenue lié à l'obstruction du lit du Höllbach par le front du glissement en août 1994. Ce lac s'est vidangé sans causer de dommages (OFEV, Hugo Raetzo).

d'équilibre. La mise en mouvement de la masse principale, d'une épaisseur d'environ 37 m, a initié de nombreux phénomènes superficiels qui sont venus se superposer à ce déplacement profond. Des coulées de boue et des laves torrentielles ont notamment été déclenchées par le dégagement, dans les dépôts quaternaires, de l'eau sous pression contenue dans les grès perméables du flysch. En août 1994, l'avancée du front du glissement a obstrué le cours du Höllbach, conduisant à la formation d'un lac de barrage (Annexe 2). Par chance, ce lac de retenue a pu se vidanger rapidement sans provoquer de crue dévastatrice à l'aval.
