Le village agricole et carrier de Seiry occupe une situation dominante, au sommet du flanc sud-est de la vallée de Bainoz, en contre-haut de la route secondaire menant de Lully à Murist. Cette position lui confère un bel effet de silhouette, renforcé par l'excellente préservation de ses environnements naturels. Malgré un fort développement résidentiel à l'entrée nord du site, l'emprise et la structure en village-rue de la composante historique sont restées intactes.

Statistiques

Localité de Seiry
Bâtiments: 283
Bâtiments protégés: 25

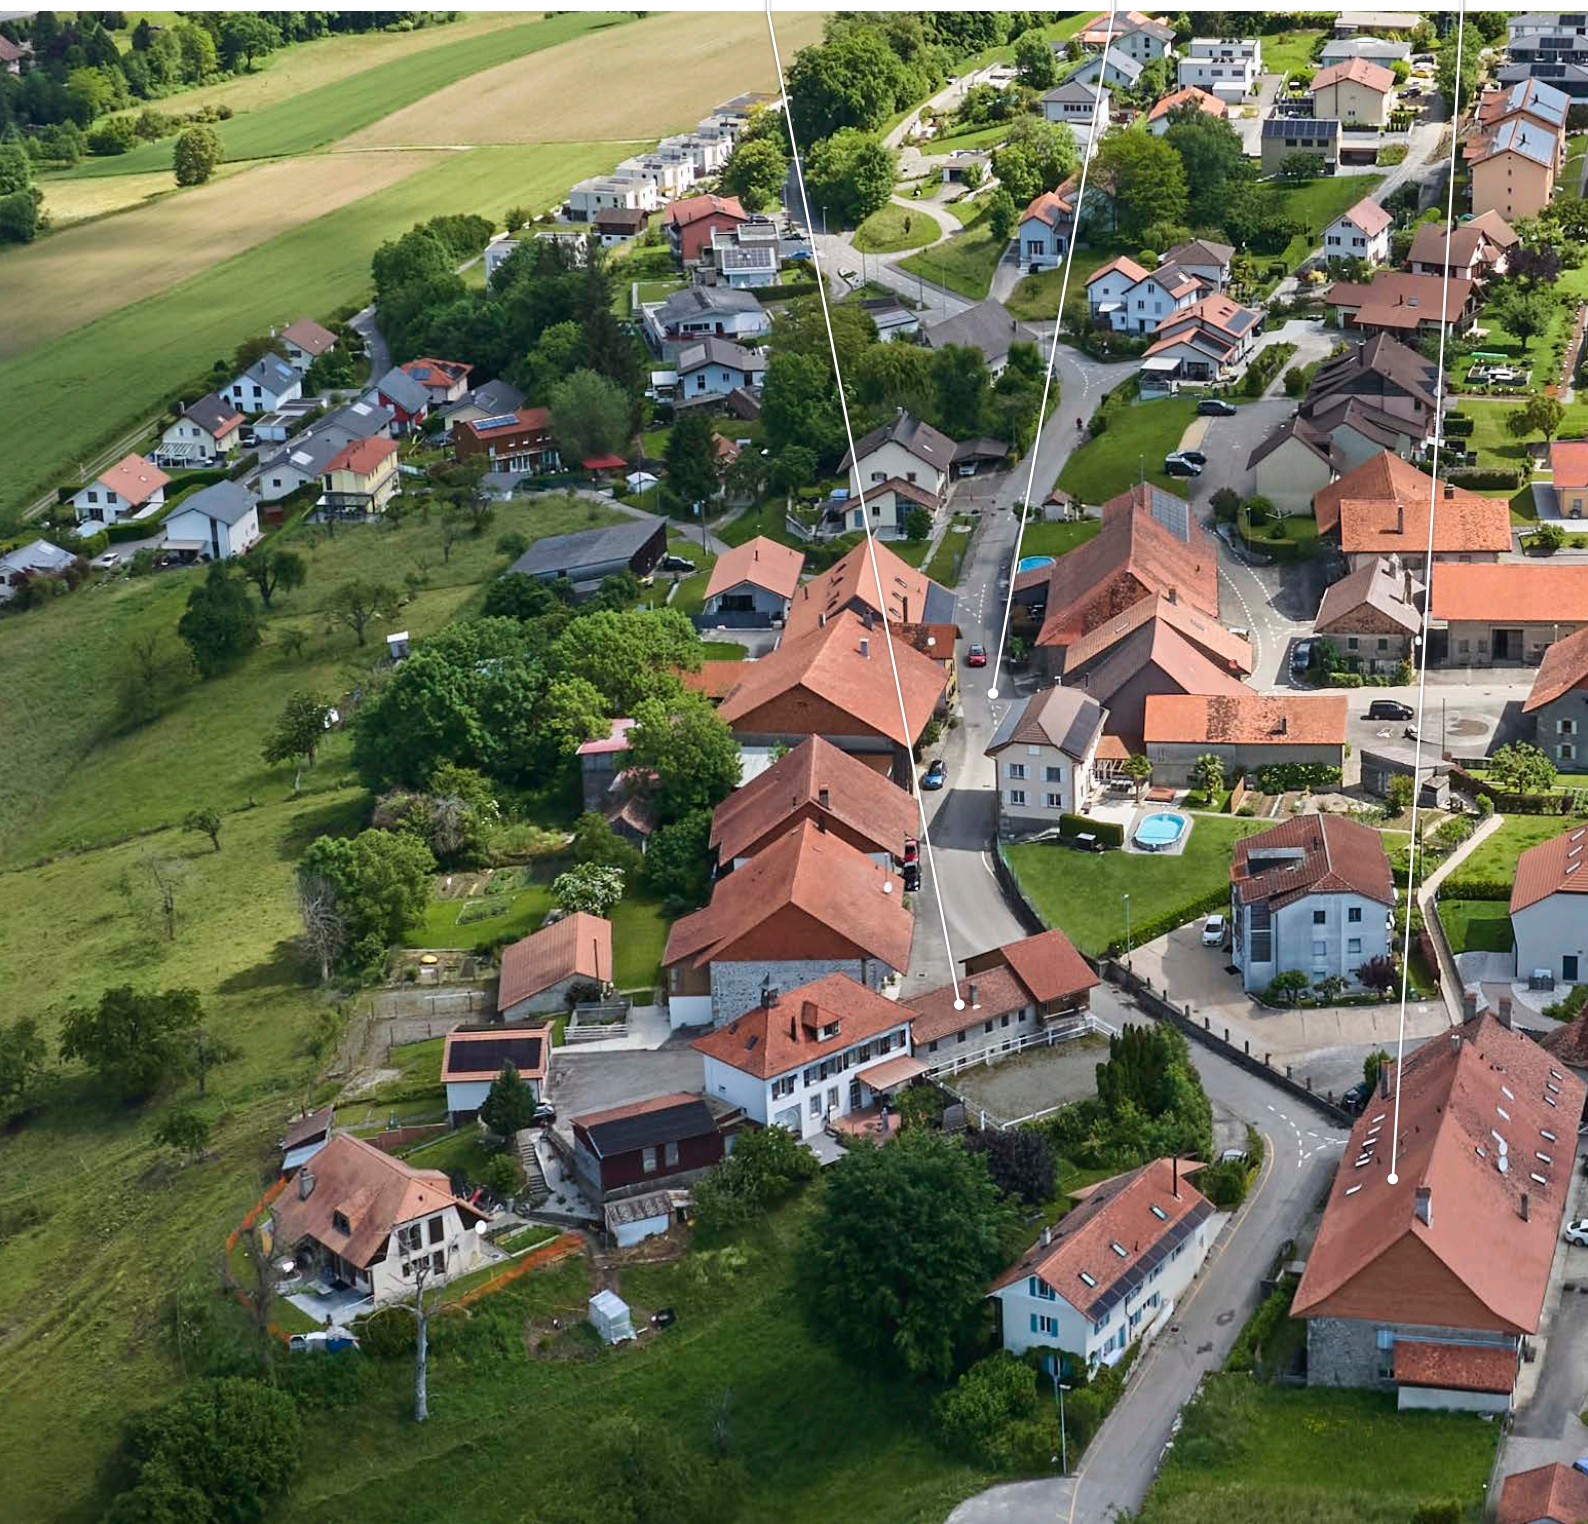
1.1 Ferme jumelée

1.1 Ferme jumelée, datée 1798, associée à une maison contiguë, datée 1899. Imposant bloc longitudinal, en maçonnerie crépie avec encadrements en grès coquillier; rare linteau de grange avec inscription se référant à la création de la République Helvétique. À l'inflexion de la route, au seuil méridional de la localité.

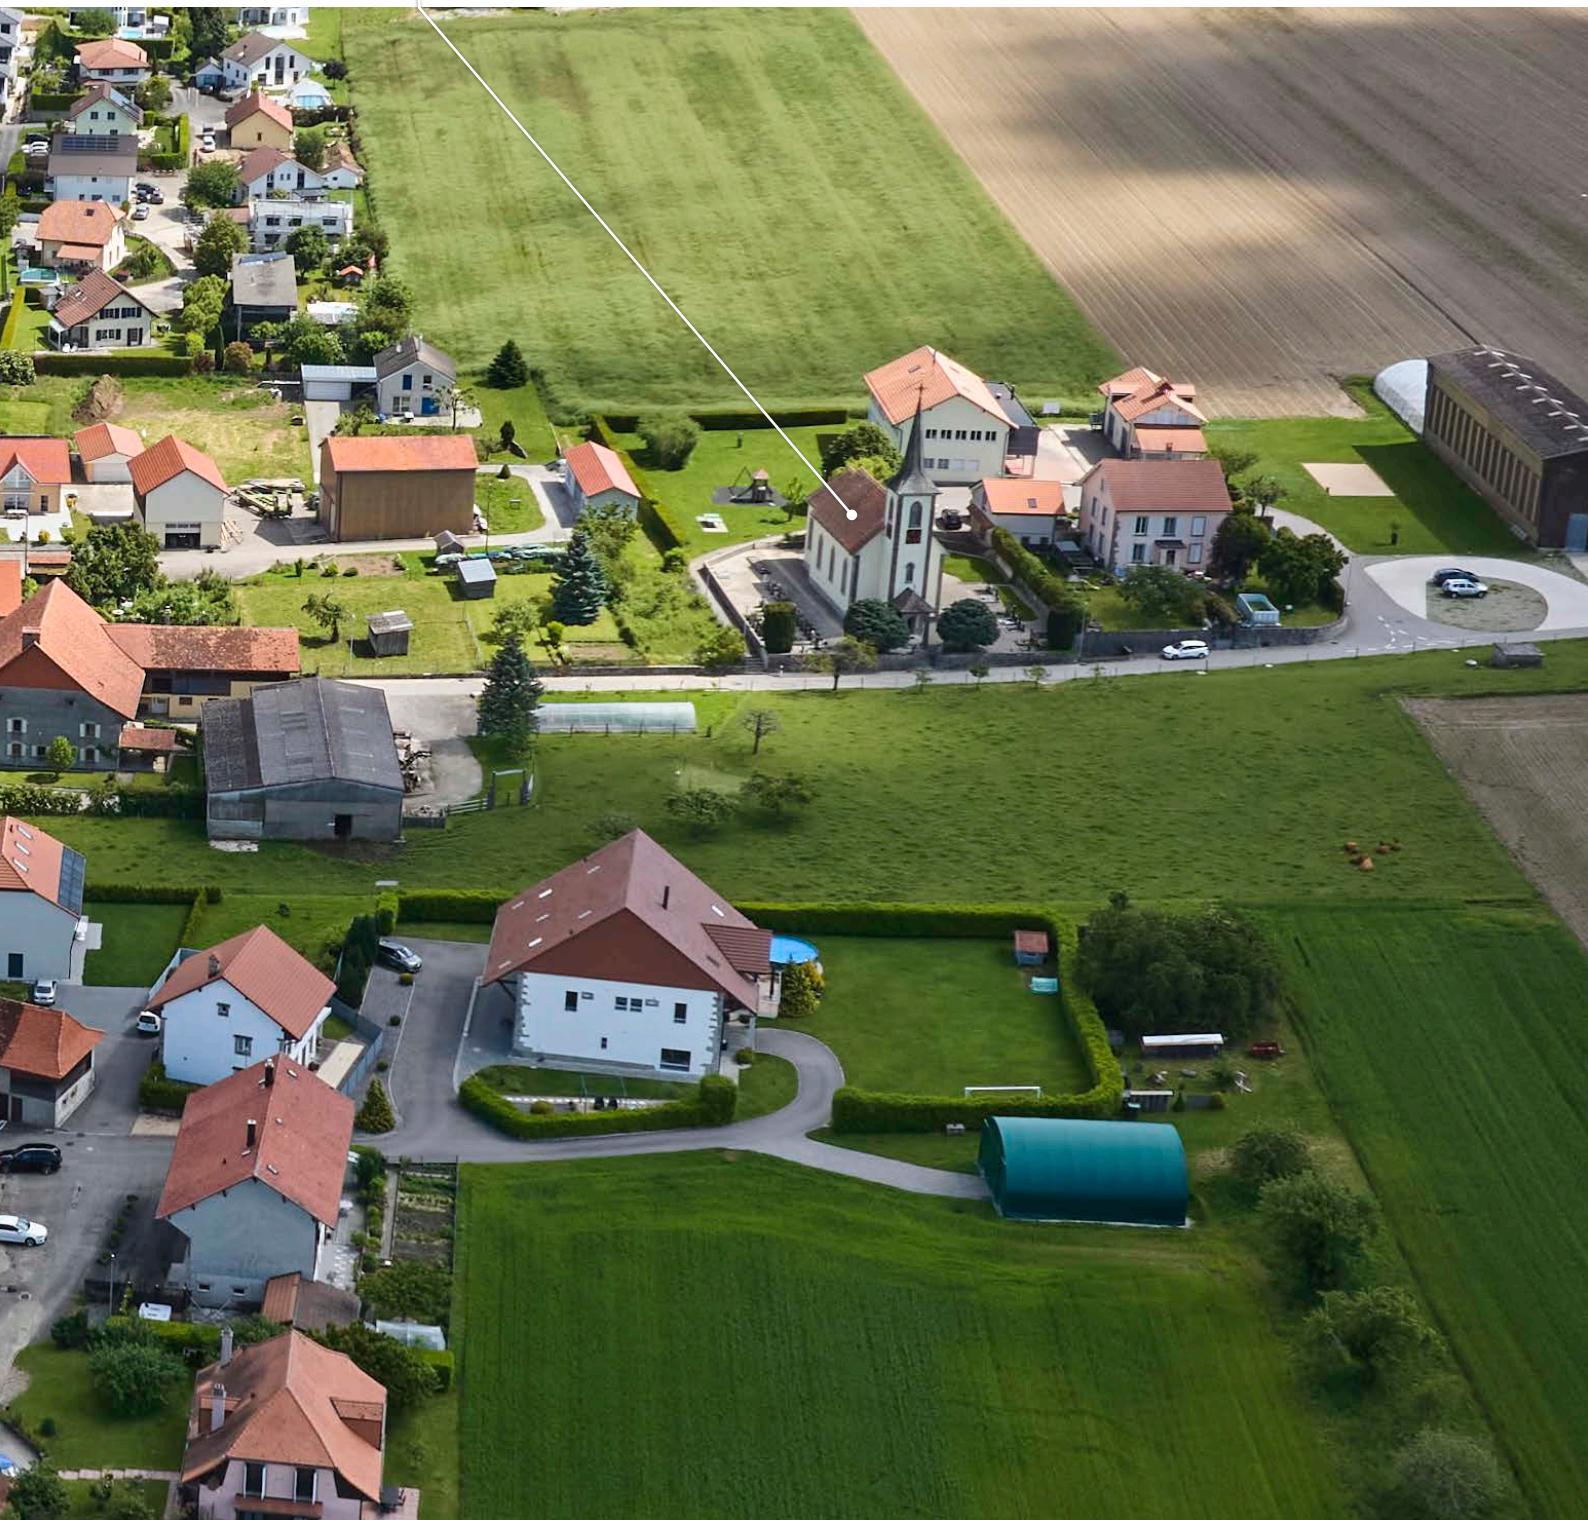
2.1 Église Saint-Georges

2.1 Église Saint-Georges, 1883-1884, par Antoine Nein; restauration, 1970. Construction néogothique avec tour porche en hors-d'œuvre, nef à trois travées voûtées d'ogives et chœur étréci à cinq pans. Position excentrée, en amont de l'agglomération.
