**Marly-Matran, nouvelle liaison**

**Axe 1250 Marly-Matran**

**Etude géologique – géotechnique**

**11 février 2025**

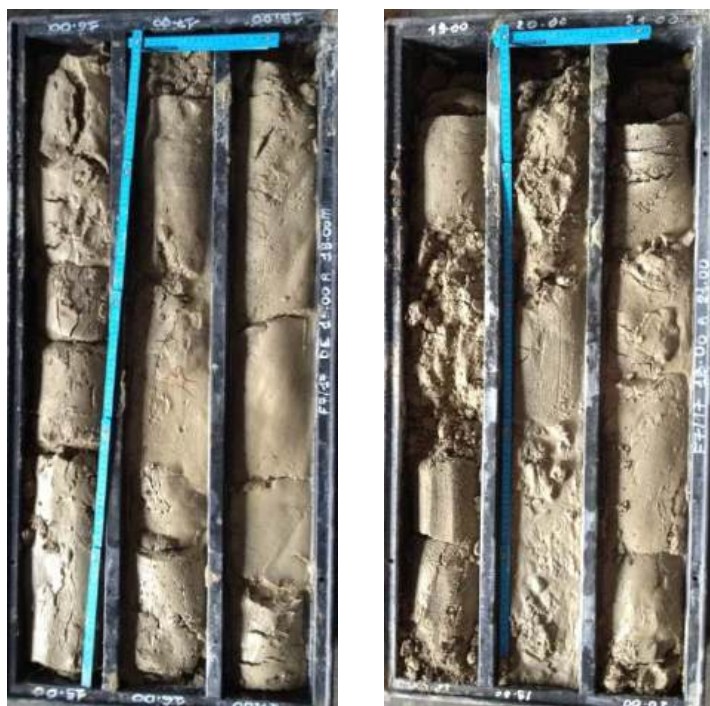
## F7/17 suite

| <b>Forage F08/17</b><br><br>Echelle 1:100 | Objet : Marly-Matran, Nouveau tracé | Mandat No. : 2517053.4B | Plan No. : 2517053.4_F08/17 | <div> <div>GEOTEST</div> <div> GEOLOGIE / INGENIERIE /<br/> GEOPHYSIQUE /<br/> ENVIRONNEMENT </div> </div> <div> <div>GEOTEST SA</div> <div> RUE JEAN PROUVÉ 14<br/> CASE POSTALE 49<br/> CH-1762 GIVISIEZ </div> </div> <div> <div>T + 41 (0)26 407 74 20</div> <div>F + 41 (0)26 407 74 21</div> <div>fribourg@geotest.ch</div> <div>www.geotest.ch</div> </div> |

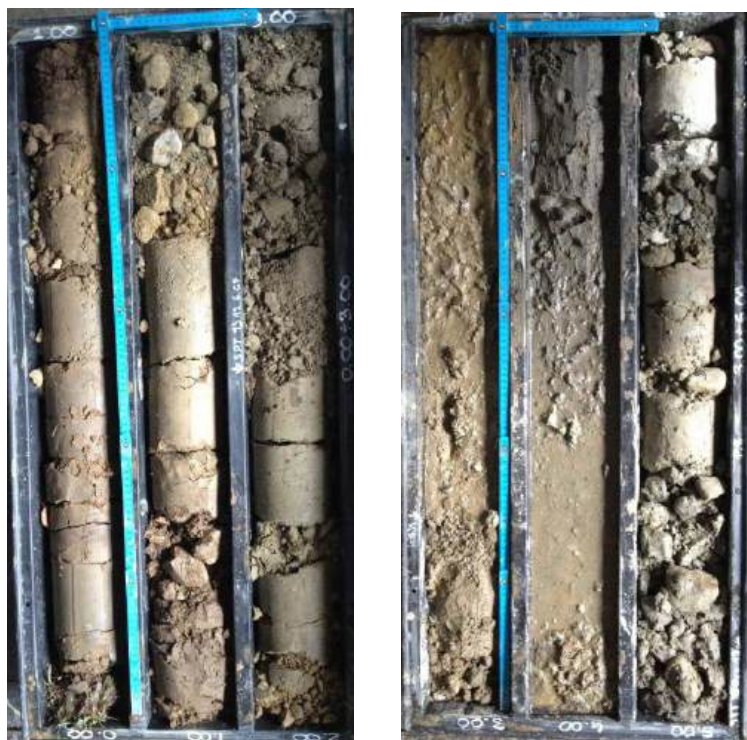
## F9/17

| <div>Objet : Marly-Matran, Nouveau tracé</div> <div>Forage F10/19</div> <div>Echelle 1:100</div> | Mandat No. : 2517053.4b | Plan No. : 2517053.4b_F10/19 | <div>GEOTEST</div> <div>GEOLOGIE / INGENIERIE /<br/>GEOPHYSIQUE /<br/>ENVIRONNEMENT</div> <div>GEOTEST SA</div> <div>RUE JEAN PROUVÉ 14<br/>CASE POSTALE 49<br/>CH-1762 GIVISIEZ</div> <div>T + 41 (0)26 407 74 20<br/>F + 41 (0)26 407 74 21<br/>fribourg@geotest.ch<br/>www.geotest.ch</div> |

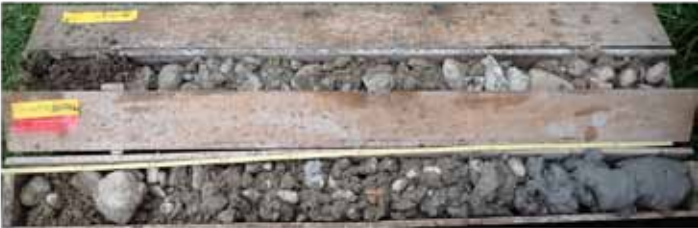
0 - 4 m

| (594.65) | 0.30 | | F14/24 Alluvions 1<br>GP-GM | Limon, sableux, graveleux (subarrondis à bien arrondis), peu argileux, humide, mou, brun foncé, nombreuses racines | <b>Couverture</b> | |
| | 1.60 | | | Pierres (ømax=12 cm) et graviers subanguleux à bien arrondis, sableux, peu limoneux, peu argileux, légèrement humide, beige foncé | <b>Alluvions</b> | |

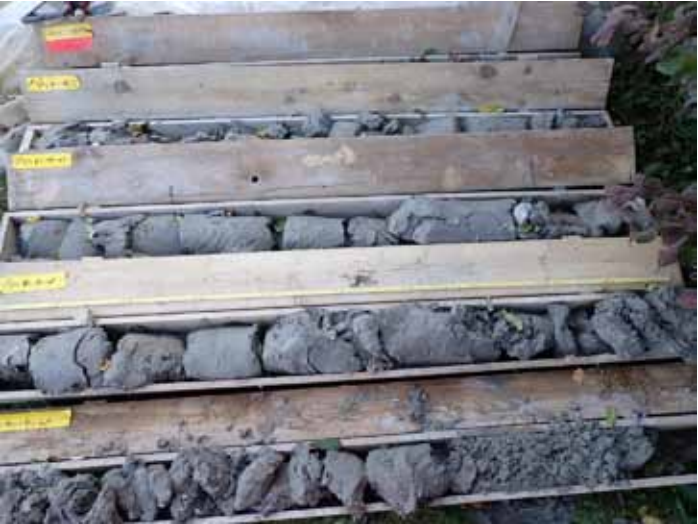
4 - 12 m

| (591.45) | 3.50 | | F14/24 Moraine<br>CL-ML | Limon, argileux, peu sableux (fin), légèrement humide, très ferme, gris, cohésif | <b>Moraine altérée</b> | |
| (590.15) | 4.80 | | | Limon, peu sableux (fin), peu argileux, très peu graveleux (anguleux à arrondis), légèrement humide, dur à très dur, gris, cohésif | $c_{up}$ : 180-200 kN/m <sup>2</sup><br>SPT = 11/13/17 N=30<br>$c_{up}$ : 350-400 kN/m <sup>2</sup> | |
| | 7.20 | | | Humide entre 5.5 et 5.8, 6.4 et 6.5, 6.8 et 7.0 m | $c_{up}$ : 440-580 kN/m <sup>2</sup><br>SPT = 21/23/29 N=52<br>$c_{up}$ : 400->600 kN/m <sup>2</sup> | |

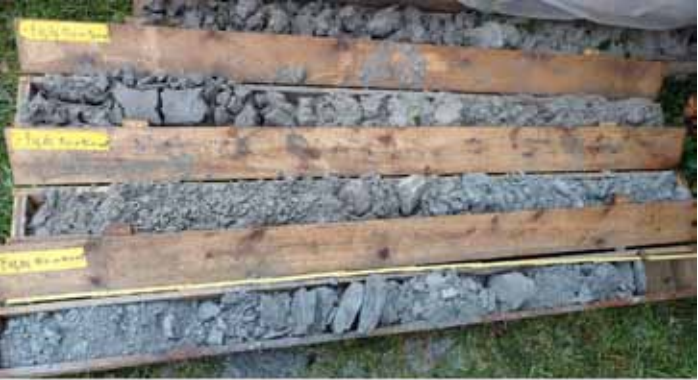
12 - 18 m

| (583.15) | 11.80 | | | Limon, sableux, argileux, peu graveleux (anguleux à arrondis), légèrement humide, très dur, gris, cohésif | <b>Moraine</b><br>SPT = 17/19/38 N=57 | |
| (578.45) | 16.50 | | | Sable fin, limoneux, peu argileux, peu graveleux (grossiers, bien arrondis), légèrement humide, gris-bleu | | |

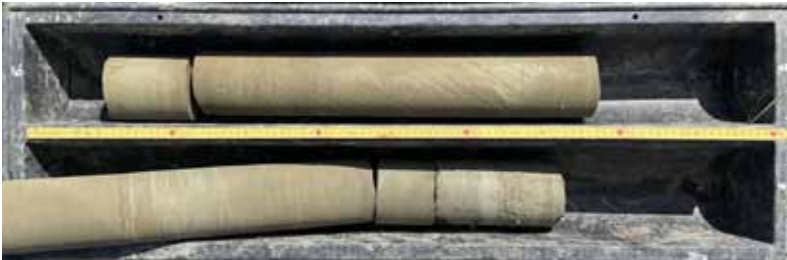
6 - 8 m

| (m s.m.) | Prof. | Profil | Ech./<br>N. eau | Matériaux | Essais / Interpré-<br>tation géologique | Equipement<br>Piézo ø 4.5" |
|---|---|---|---|---|---|---|
| (622.69) | 7.80 | | | Grès (sable fin), sec, gris-verdâtre, l'échantillon se brise avec un coup de marteau léger, RQD : 100% | | 7.8 |
