**RAPPORT D'ÉVALUATION DE LA PARCELLE N° 2'669**  
**DU CADASTRE DE BELMONT-BROYE, secteur Domdidier**  
ROUTE DES VUARINES 66 – « PPE La Romandie »

Il s'agit d'un appartement en propriété par étage, comprenant un 4,5-pièces et une cave en sous-sol, dans un immeuble construit au début des années '70, ainsi qu'une place de stationnement extérieure.

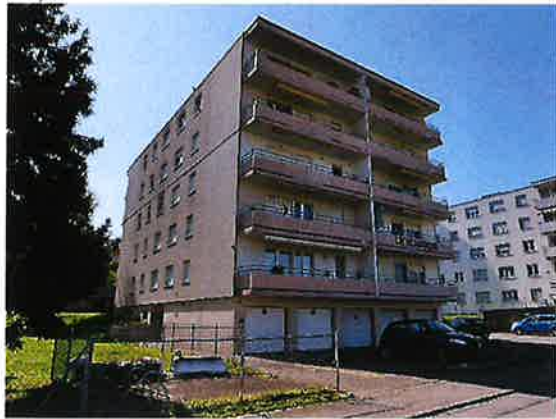
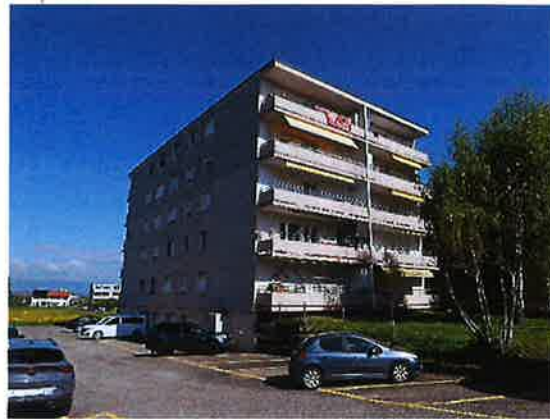
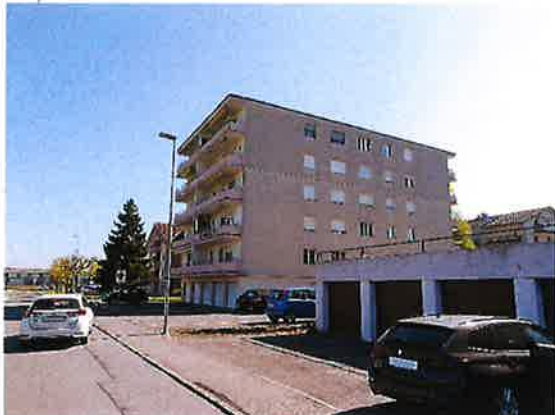
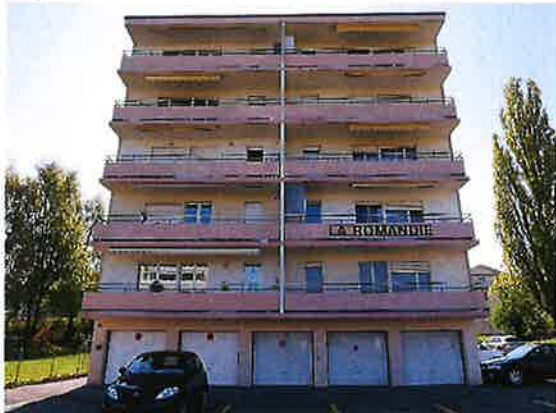
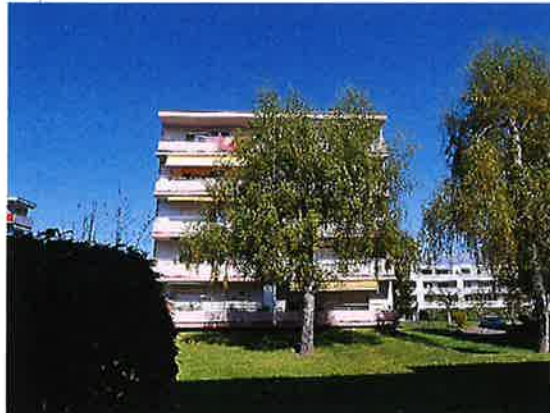
La couverture est une toiture plate recouverte de gravier rond. Une coupole translucide située en toiture fait office d'exutoire de fumée en cas d'incendie. Les façades sont en crépi minéral ou en plaques synthétiques imitation crépi. Elles ont été partiellement renovées dans les années '90 par l'adjonction d'une isolation périphérique sur les façades Nord-Est et Sud-Ouest. Les fenêtres sont en bois à double vitrage qui assurent une isolation thermique médiocre, ou en PVC à triple vitrage qui assure une très bonne isolation thermique. L'obscurcissement est assuré par des stores empilables à lanière.

Façades Nord-Est et Nord-Ouest

Façades Sud-Ouest et Sud-Est

Façades Nord-Ouest et Sud-Ouest

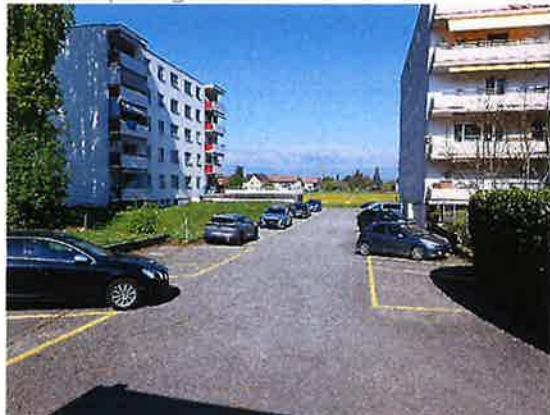
Le revêtement bitumineux extérieur est en fin de vie et sa couche de finition est fortement dégradée. Les espaces verts sont entretenus. Ils semblent peu utilisés par les locataires.

Zone de **parcage**

Le marquage actuel des places de stationnement extérieures ne correspond pas à l'acte constitutif de la PPE.

- faire procéder à la modification de l'Administrateur inscrit au Registre foncier ;
- faire procéder à la rectification de la situation actuelle, soit par une mise en conformité du stationnement tel que juridiquement constitué et inscrit au Registre foncier, soit par la modification de l'acte constitutif en attribuant légalement les places de stationnement par un droit d'usage et en mettant à jour l'attribution des caves situées dans l'abri PC.

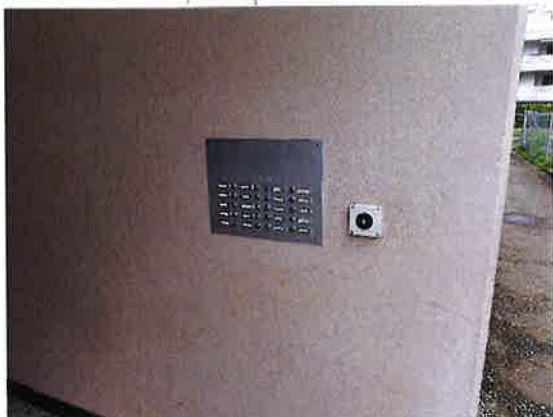
L'entrée est pourvue d'un interphone et d'une commande à distance de l'ouverture de la porte. Une réserve est émise quant au fonctionnement de ce système car en journée la porte d'entrée principale n'est pas fermée.

Entrée couverte, interphone

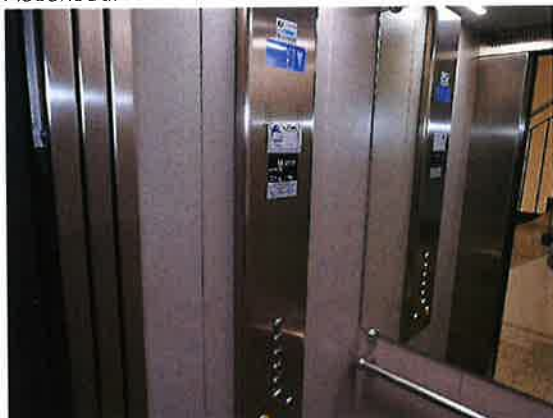
Il s'agit d'une structure massive, partiellement excavée (partie Sud-Est du bâtiment) disposant d'un ascenseur (320 kg ou 4 personnes) renové en 2014, desservant tous les étages du bâtiment.

Ascenseur

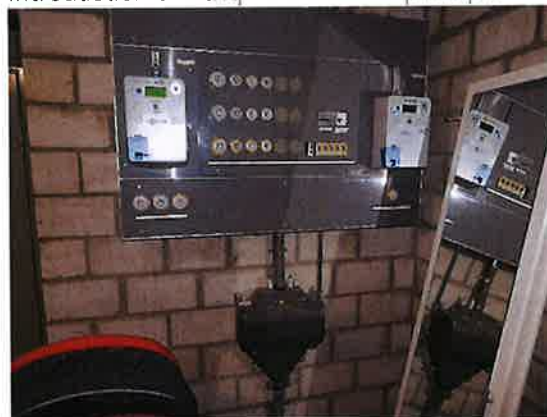
L'introduction électrique est d'époque et le tableau électrique principal a été partiellement renové à une date inconnue. Tous les étages disposent d'armoires dédiées aux tableaux électriques secondaires des appartements.

Introduction électrique et tableau principal

Une réserve est faite quant à la conformité de l'installation électrique aux normes OIBT.

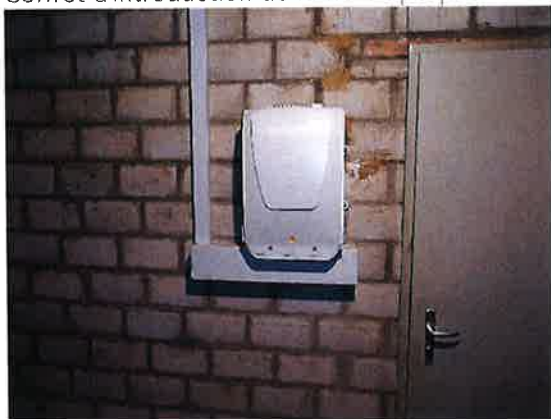
Le bâtiment est relié à la fibre optique.

Coffret d'introduction de la fibre optique

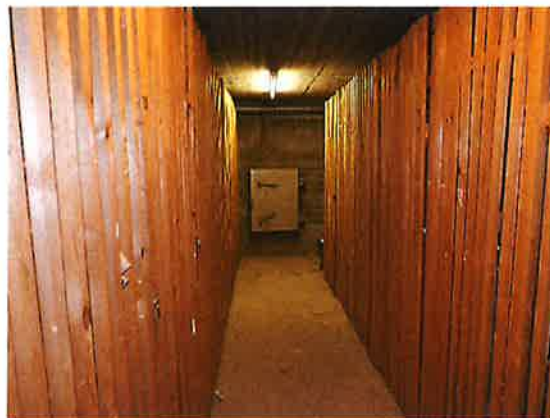
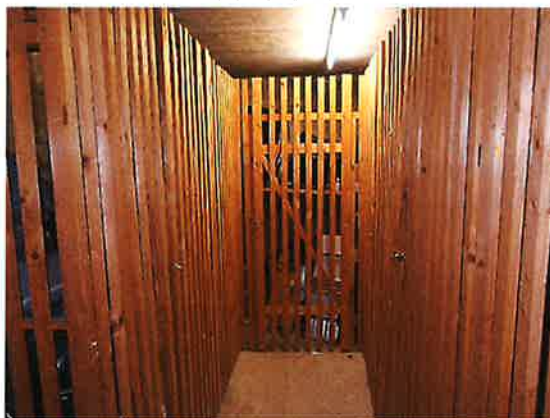
Le bâtiment est équipé d'un abri de protection civile divisé en plusieurs parties. Les caves séparées par des clairevoies en bois y sont installées.

Vue des caves en clairevoies

En l'état, il est vivement conseillé à l'Administrateur actuel de la PPE de faire procéder à la modification de l'Administrateur inscrit au Registre foncier et à l'adaptation de la numérotation des caves selon l'état actuel.

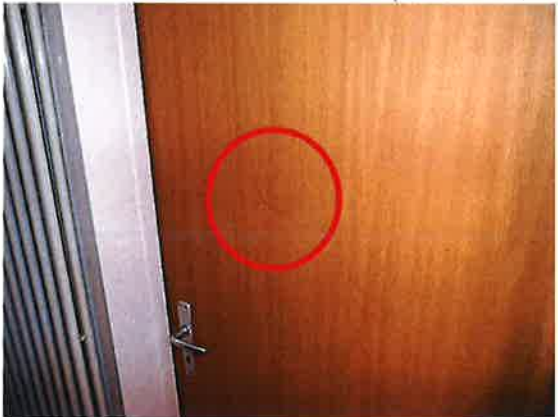
Porte avec un enfoncement (sans perforation)

Une porte de chambre a un trou non traversant, son remplacement est souhaitable.

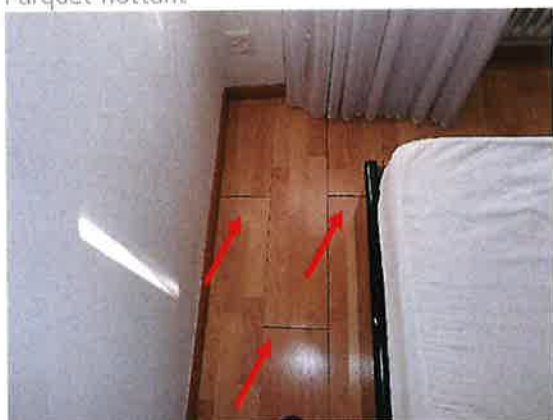
Les finitions consistent en du carrelage ou du parquet flottant de type Pergo aux sols, les murs et les plafonds sont crépis.

Parquet flottant

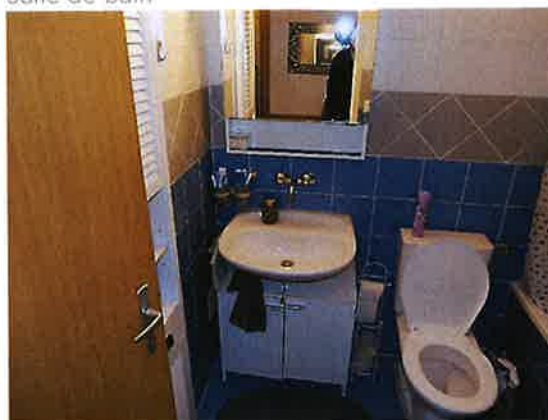
La salle de bain, borgne, est équipée d'un canal d'aération (sans ventilateur mécanique commandé par l'éclairage). Ses équipements sont un lavabo, une armoire à pharmacie, un WC posé au sol avec chasse apparente et une baignoire. Les murs sont carrelés.

Salle de bain

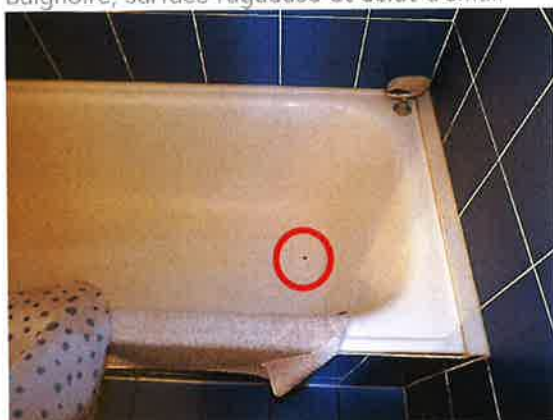
Baignoire, surface rugueuse et éclat d'émail

L'émail de la baignoire est rugueux et un éclat est présent dans son fond. Une réfection de l'émail ou le remplacement de la baignoire est nécessaire.

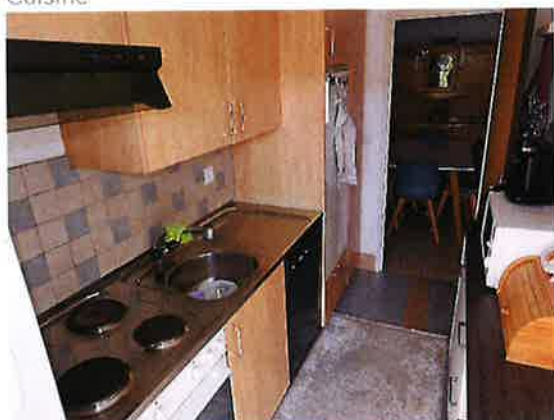
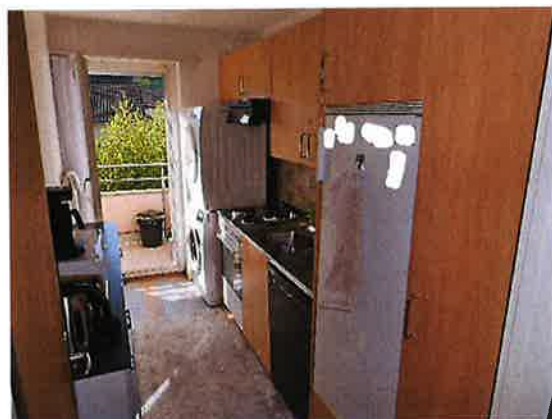
La cuisine est équipée d'un ameublement sur mesure en bois mélaminé bas et haut. Le plan de travail, l'évier et l'égouttoir sont en acier inoxydable et l'entre-meuble est carrelé. Les appareils électroménagers sont encastrés dans le mobilier. Ils consistent en une cuisinière

électrique à 4 plaques avec four en partie inférieure, une hotte de ventilation et un réfrigérateur. On trouve également la connectique indispensable à l'usage d'une colonne de lavage et séchage du linge. Le lave-vaisselle est propriété du locataire.

La cuisinière électrique dysfonctionne. Sa durée de vie est atteinte, son remplacement doit être planifié à court terme.

Cuisine

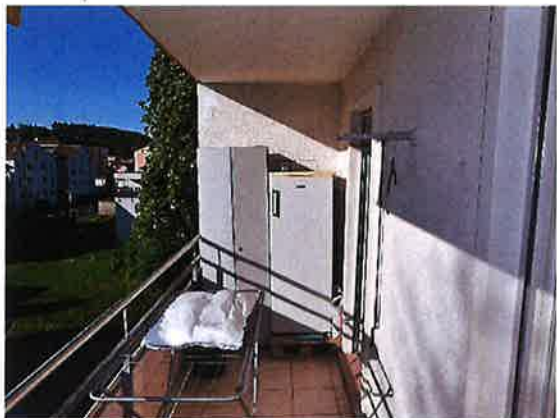
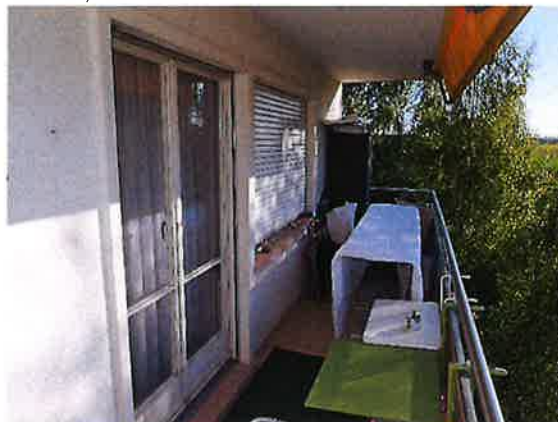
Les balcons sont équipés de garde-corps en acier galvanisé avec remplissage de plaques rigides synthétiques, réhaussés (mises aux normes de sécurité) par une main courante en acier inoxydable. Les balcons sont équipés de toiles de stores manuels.

Balcon, vue Ouest

Balcon, vue Est
