**RAPPORT D'ÉVALUATION DE LA PARCELLE N° 2'673**  
**DU CADASTRE DE BELMONT-BROYE, secteur Domdidier**  
ROUTE DES VUARINES 66 – « PPE La Romandie »

Il s'agit d'un appartement en propriété par étage, comprenant un 4,5-pièces et une cave en sous-sol, dans un immeuble construit au début des années '70.

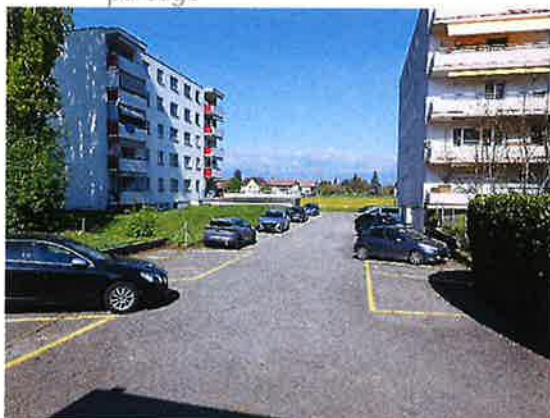
Le revêtement bitumineux extérieur est en fin de vie et sa couche de finition est fortement dégradée. Les espaces verts sont entretenus. Ils semblent peu utilisés par les locataires.

Le marquage actuel des places de stationnement extérieures ne correspond pas à l'acte constitutif de la PPE.

Zone de **parcage**

- faire procéder à la modification de l'Administrateur inscrit au Registre foncier ;
- faire procéder à la rectification de la situation actuelle, soit par une mise en conformité du stationnement tel que juridiquement constitué et inscrit au Registre foncier, soit par la modification de l'acte constitutif en attribuant légalement les places de stationnement par un droit d'usage et en mettant à jour l'attribution des caves situées dans l'abri PC.

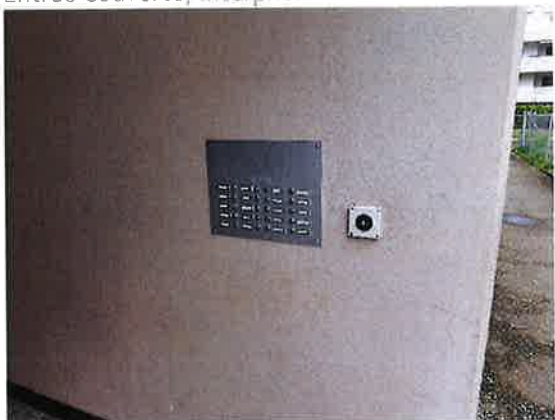
L'entrée est pourvue d'un interphone et d'une commande à distance de l'ouverture de la porte. Une réserve est émise quant au fonctionnement de ce système car en journée la porte d'entrée principale n'est pas fermée.

Entrée couverte, interphone

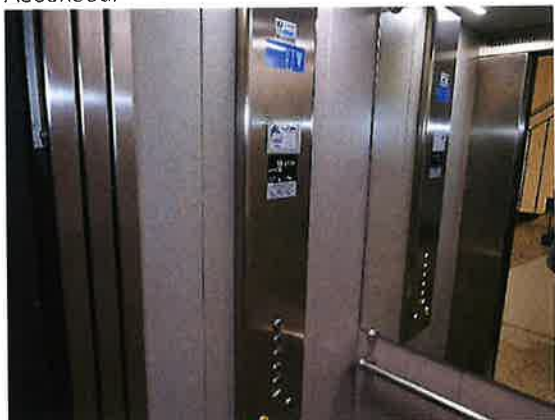
Il s'agit d'une structure massive, partiellement excavée (partie Sud-Est du bâtiment) disposant d'un ascenseur (320 kg ou 4 personnes) rinnové en 2014, desservant tous les étages du bâtiment.

Ascenseur

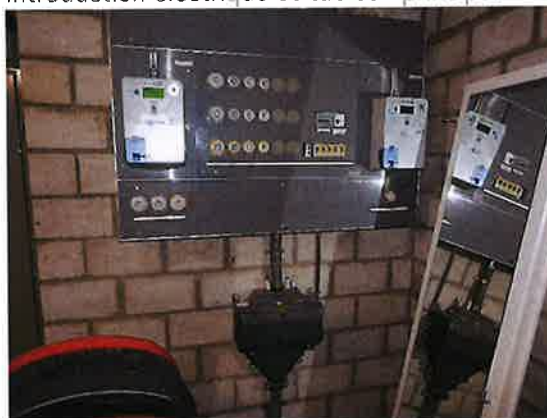
L'introduction électrique est d'époque et le tableau électrique principal a été partiellement rinnové à une date inconnue. Tous les étages disposent d'armoires dédiées aux tableaux électriques secondaires des appartements.

Introduction électrique et tableau principal

Une réserve est faite quant à la conformité de l'installation électrique aux normes OIBT.

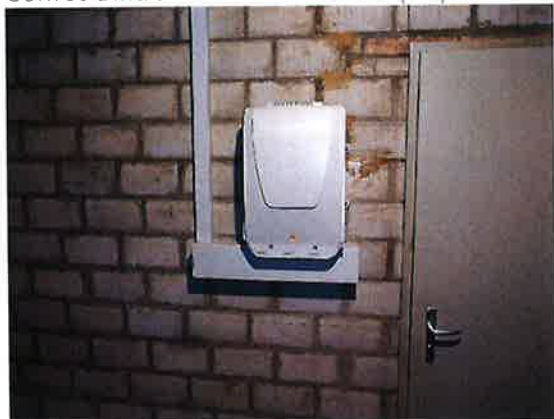
Le bâtiment est relié à la fibre optique.

Coffret d'introduction de la fibre optique

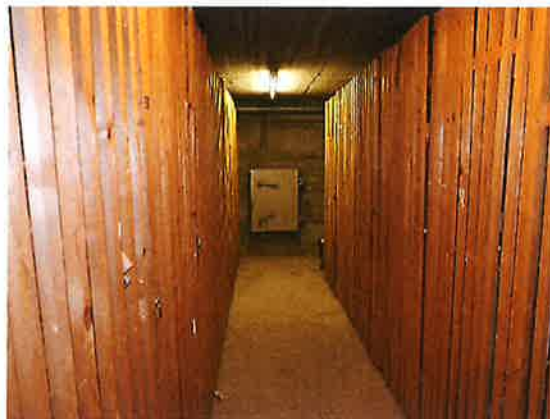
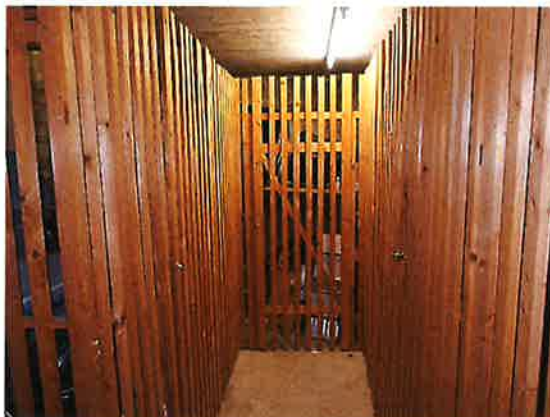
Le bâtiment est équipé d'un abri de protection civile divisé en plusieurs parties. Les caves séparées par des clairevoies en bois y sont installées.

Vue des caves en clairevoies

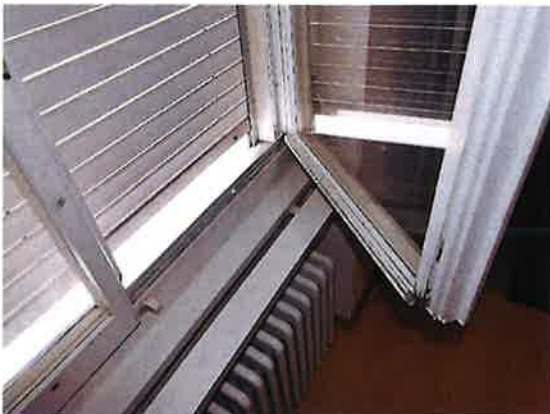
Le logement dispose d'anciennes fenêtres en bois à double vitrage simple, thermiquement inefficaces. A ce titre, la porte-fenêtre du balcon, dont le vitrage intérieur est fendu dans l'angle supérieur, ne se ferme plus avec son ferrement mais avec un crochet.

Fenêtre en bois en fin de vie

Le remplacement des vitrages ainsi que la pose de vannes thermostatiques sont indispensables et doivent être planifiés à très court terme, permettant de gagner en confort intérieur et de réduire les charges de chauffage.

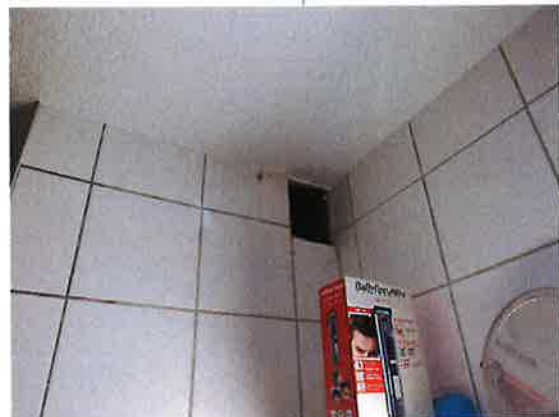
Dans la salle de bain, une des grilles du canal de ventilation est tombée au sol.

Grille de ventilation manquante

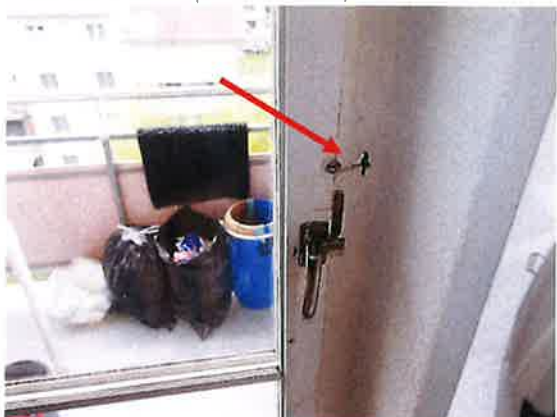
Fermeture de la porte cassée, crochet de substitut

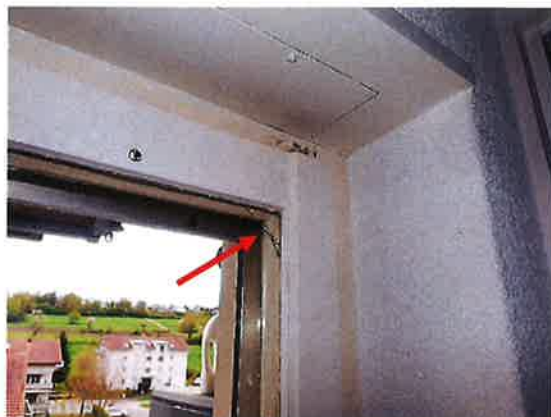
Verre fendu
