**RAPPORT D'ÉVALUATION DE LA PARCELLE N° 2'668**  
**DU CADASTRE DE BELMONT-BROYE, secteur Domdidier**  
ROUTE DES VUARINES 66 – « PPE La Romandie »

Il s'agit d'un appartement en propriété par étage, comprenant un 3,5-pièces et une cave en sous-sol, dans un immeuble construit au début des années '70.

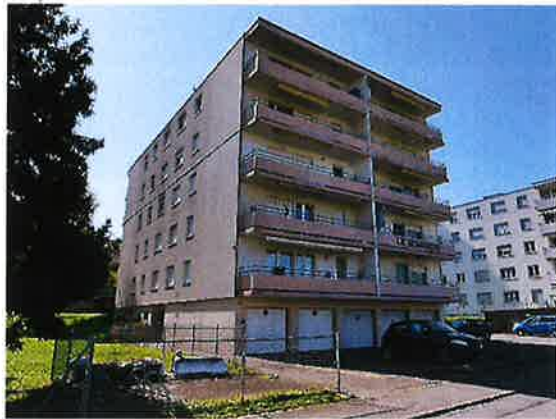
Façades Nord-Est et Nord-Ouest

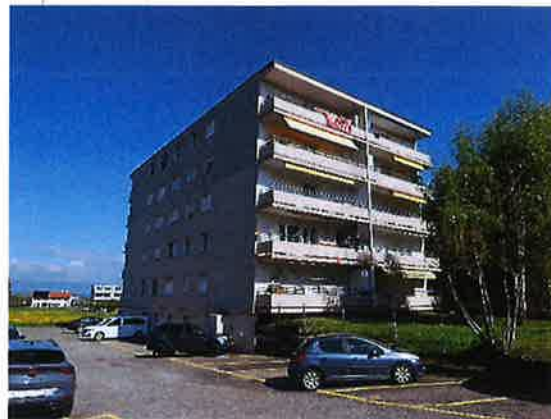
Façades Sud-Ouest et Sud-Est

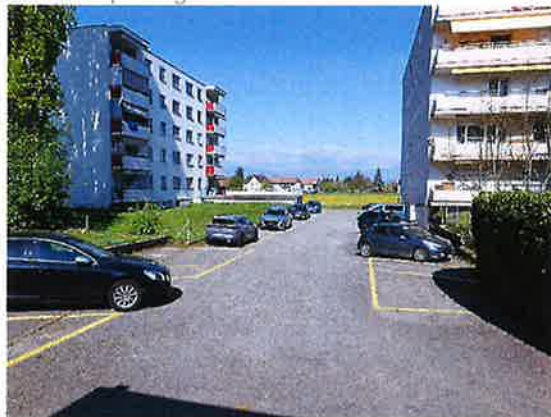
Le revêtement bitumineux extérieur est en fin de vie et sa couche de finition est fortement dégradée. Les espaces verts sont entretenus. Ils semblent peu utilisés par les locataires.

Zone de **parcage**

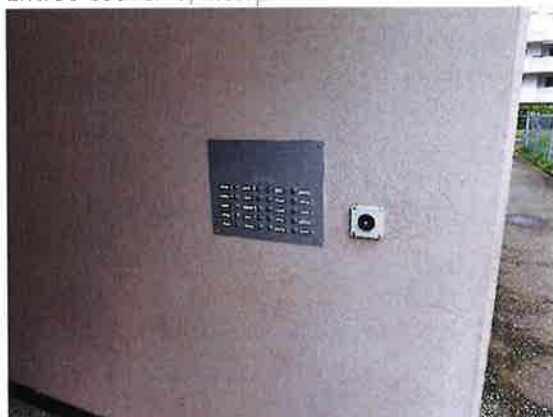
L'entrée est pourvue d'un interphone et d'une commande à distance de l'ouverture de la porte. Une réserve est émise quant au fonctionnement de ce système car en journée la porte d'entrée principale n'est pas fermée.

Entrée couverte, interphone

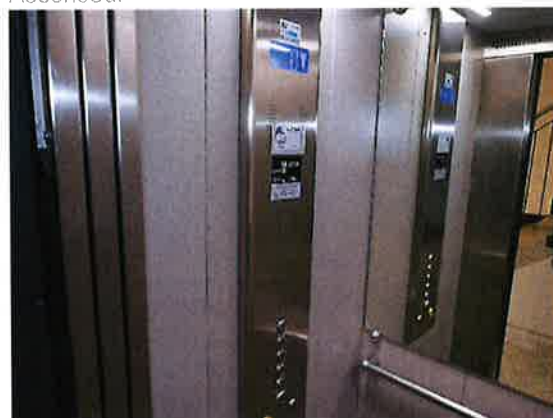
Il s'agit d'une structure massive, partiellement excavée (partie Sud-Est du bâtiment) disposant d'un ascenseur (320 kg ou 4 personnes) rinnové en 2014, desservant tous les étages du bâtiment.

Ascenseur

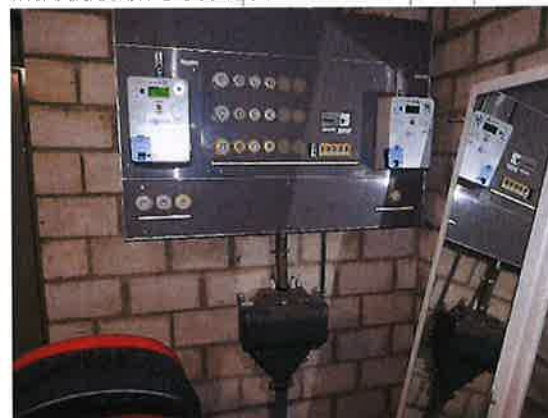
L'introduction électrique est d'époque et le tableau électrique principal a été partiellement rinnové à une date inconnue. Tous les étages disposent d'armoires dédiées aux tableaux électriques secondaires des appartements.

Introduction électrique et tableau principal

Une réserve est faite quant à la conformité de l'installation électrique aux normes OIBT.

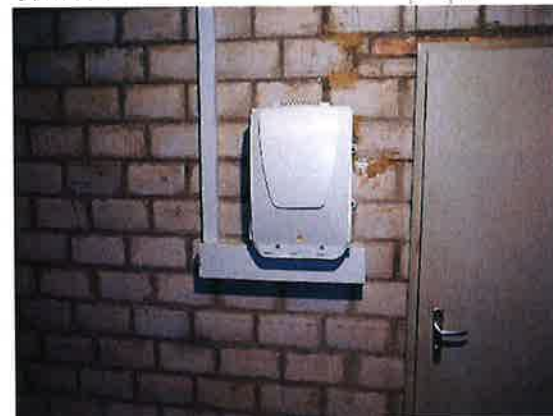
Le bâtiment est relié à la fibre optique.

Coffret d'introduction de la fibre optique

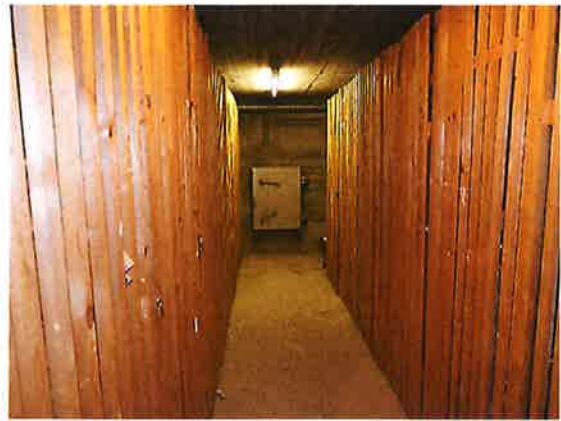
Le bâtiment est équipé d'un abri de protection civile divisé en plusieurs parties. Les caves séparées par des clairevoies en bois y sont installées.

Vue des caves en clairevoies

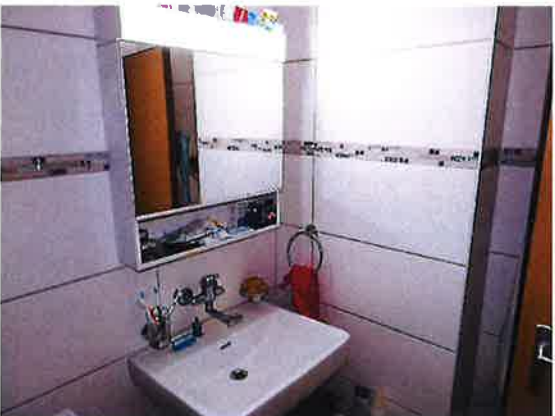
La salle de bain, borgne, est équipée d'un canal d'aération (sans ventilateur mécanique commandé par l'éclairage). Ses équipements sont un lavabo, une armoire à pharmacie, un WC posé au sol avec chasse apparente et une baignoire. Les murs sont carrelés.

Salle de bains

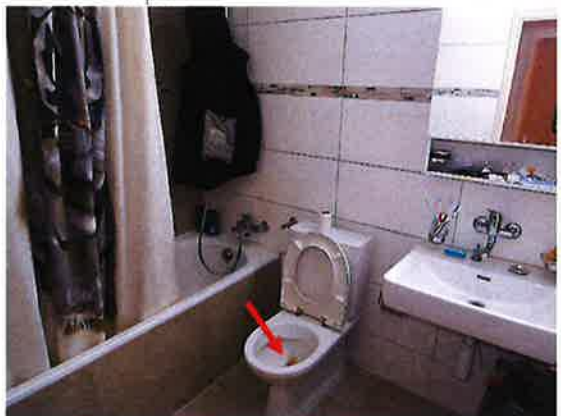
Présence importante de calcaire dans la cuvette

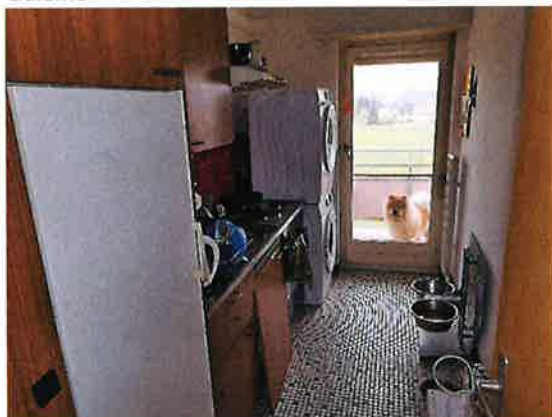
La cuisine est équipée d'un ameublement sur mesure en formica bas et haut. Le plan de travail, l'évier et l'égouttoir sont en acier inoxydable et l'entre-meuble est carrelé. Les appareils électroménagers sont encastrés dans le mobilier. Ils consistent en une cuisinière

La cuisine d'époque est vétuste et une des portes du mobilier est cassée. Sa durée de vie est atteinte, son remplacement doit être planifié à court terme.

Cuisine

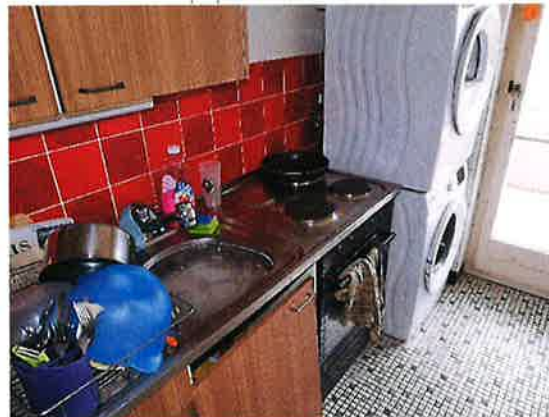
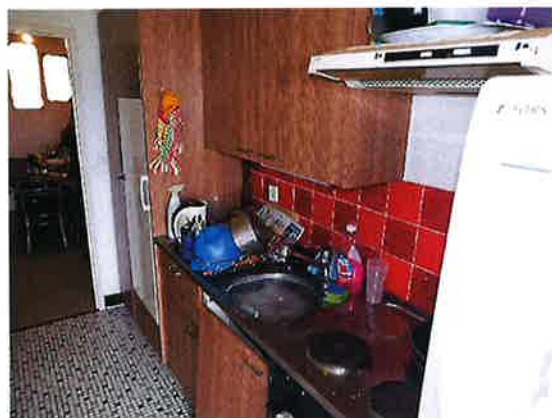
électrique à 4 plaques avec four en partie inférieure, une hotte de ventilation et un réfrigérateur. On trouve également la connectique indispensable à l'usage d'une colonne de lavage et séchage du linge.

Détail sur les équipements
