**RAPPORT D'ÉVALUATION DE LA PARCELLE N° 2'667**  
**DU CADASTRE DE BELMONT-BROYE, secteur Domdidier**  
ROUTE DES VUARINES 66 – « PPE La Romandie »

Il s'agit d'un appartement en propriété par étage, comprenant un 3,5-pièces et une cave en sous-sol, dans un immeuble construit au début des années '70.

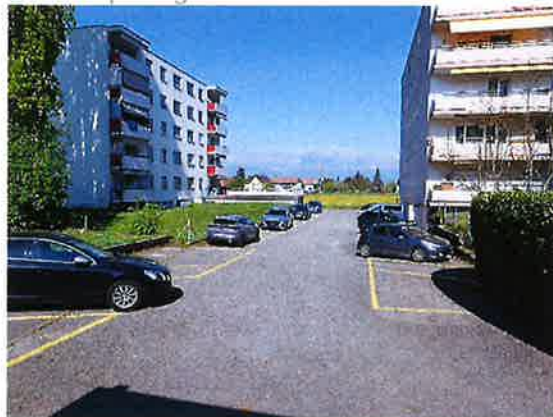
Zone de parcage

Le revêtement bitumineux extérieur est en fin de vie et sa couche de finition est fortement dégradée. Les espaces verts sont entretenus. Ils semblent peu utilisés par les locataires.

Le marquage actuel des places de stationnement extérieures ne correspond pas à l'acte constitutif de la PPE.

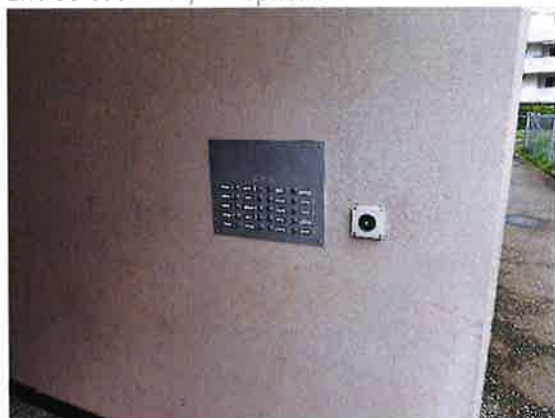
Entrée couverte, interphone

L'entrée est pourvue d'un interphone et d'une commande à distance de l'ouverture de la porte. Une réserve est émise quant au fonctionnement de ce système car en journée la porte d'entrée principale n'est pas fermée.

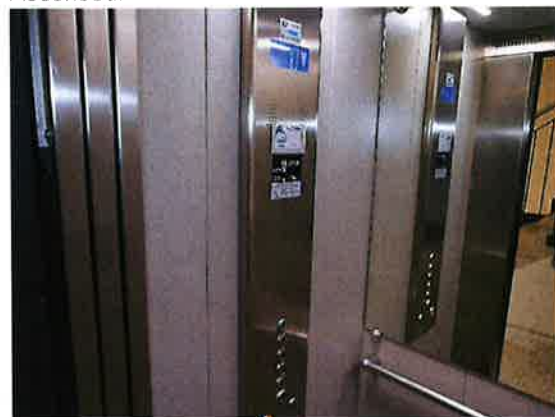
Ascenseur

Il s'agit d'une structure massive, partiellement excavée (partie Sud-Est du bâtiment) disposant d'un ascenseur (320 kg ou 4 personnes) rénové en 2014, desservant tous les étages du bâtiment.

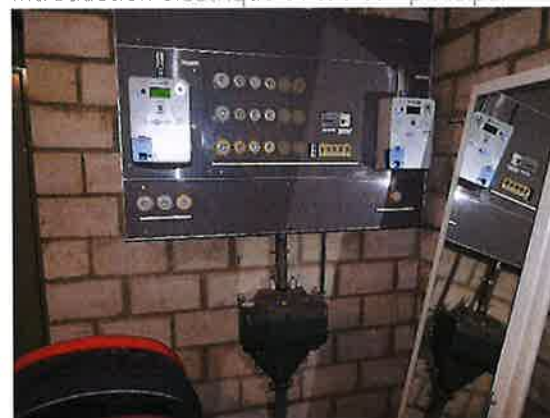
Introduction électrique et tableau principal

L'introduction électrique est d'époque et le tableau électrique principal a été partiellement rénové à une date inconnue. Tous les étages disposent d'armoires dédiées aux tableaux électriques secondaires des appartements.

Une réserve est faite quant à la conformité de l'installation électrique aux normes OIBT.

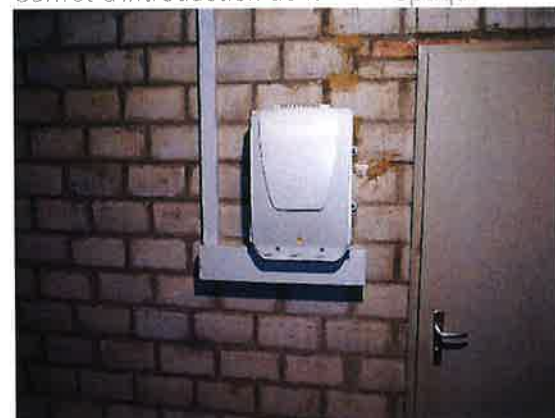
Coffret d'introduction de la fibre optique

Le bâtiment est relié à la fibre optique.

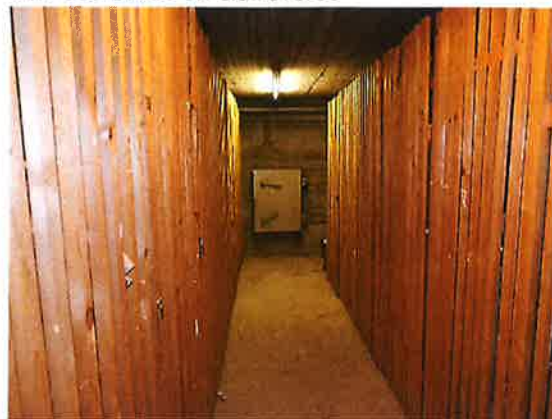
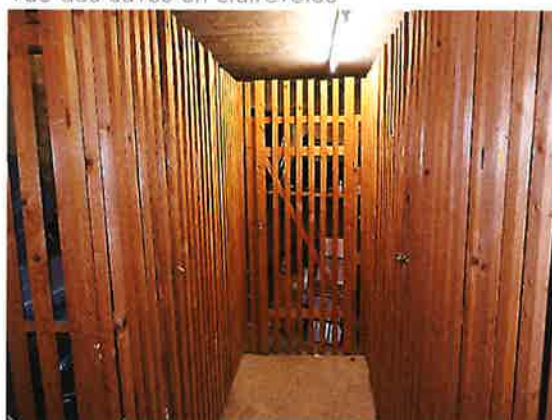
Vue des caves en clairevoies

Le bâtiment est équipé d'un abri de protection civile divisé en plusieurs parties. Les caves séparées par des clairevoies en bois y sont installées.

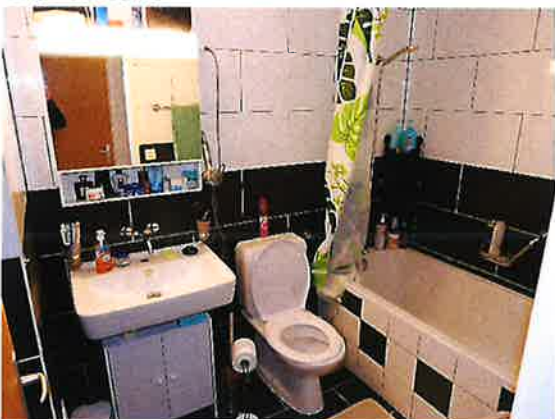
Salle de bains

La salle de bain, borgne, est équipée d'un canal de ventilation (absence d'un ventilateur mécanique commandé). Ses équipements sont un lavabo, une armoire à pharmacie, un WC posé au sol avec chasse apparente et une baignoire. Les murs sont carrelés.

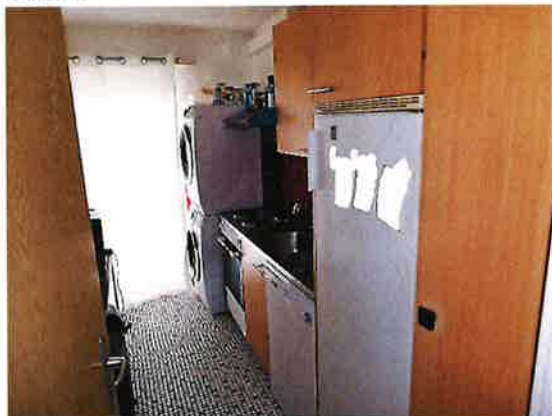
Cuisine

La cuisine d'époque est vétuste et sa durée de vie est atteinte, son remplacement doit être planifié à court terme.

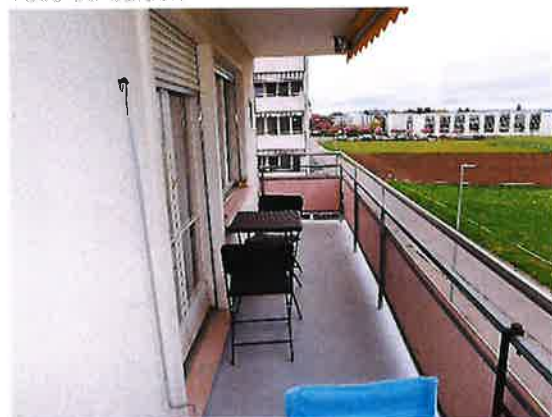
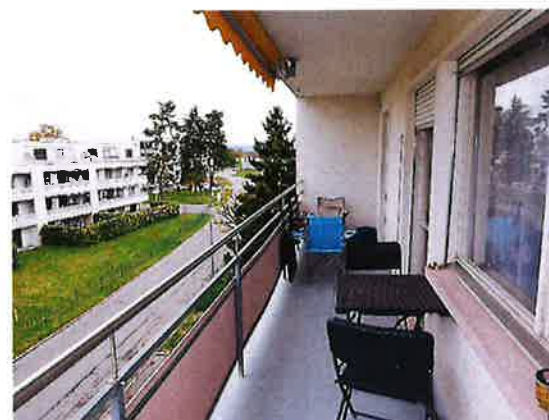
Vues du balcon

Les balcons sont équipés de garde-corps en acier galvanisé avec remplissage de plaques rigides synthétiques, réhaussés (mises aux normes de sécurité) par une main courante en acier inoxydable. Les balcons sont équipés de toiles de stores manuels.
