**RAPPORT D'ÉVALUATION DE LA PARCELLE N° 2'672**  
**DU CADASTRE DE BELMONT-BROYE, secteur Domdidier**  
ROUTE DES VUARINES 66 – « PPE La Romandie »

Il s'agit d'un appartement en propriété par étage, comprenant un 3,5-pièces une cave en sous-sol, dans un immeuble construit au début des années '70, ainsi qu'une place de stationnement extérieure.

La visite des lieux s'est déroulée le 14 avril 2026, en présence du mandant.

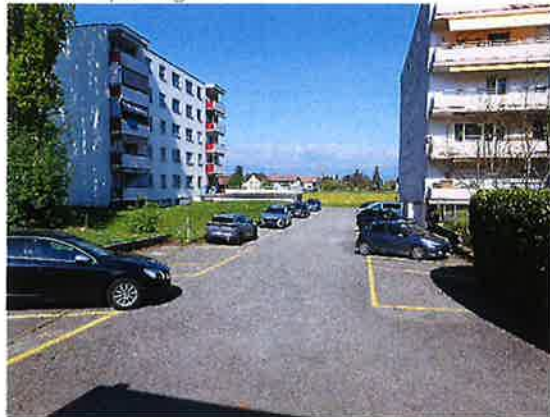
Le revêtement bitumineux extérieur est en fin de vie et sa couche de finition est fortement dégradée. Les espaces verts sont entretenus. Ils semblent peu utilisés par les locataires.

Zone de parcage

Le marquage actuel des places de stationnement extérieures ne correspond pas à l'acte constitutif de la PPE.

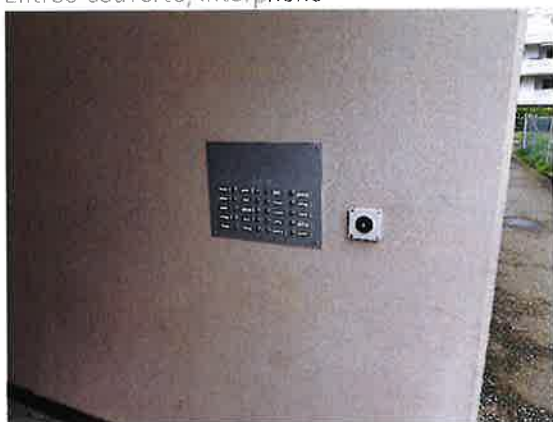
L'entrée est pourvue d'un interphone et d'une commande à distance de l'ouverture de la porte. Une réserve est émise quant au fonctionnement de ce système car en journée la porte d'entrée principale n'est pas fermée.

Entrée couverte, interphone

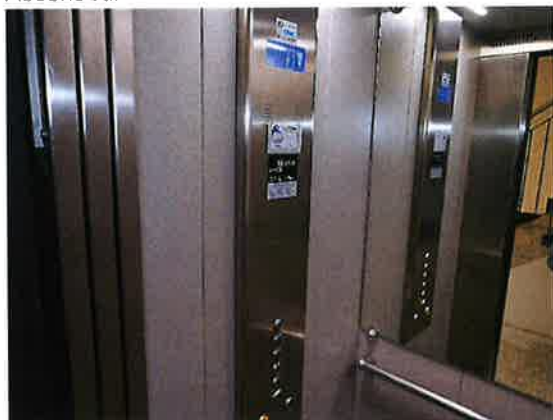
Il s'agit d'une structure massive, partiellement excavée (partie Sud-Est du bâtiment) disposant d'un ascenseur (320 kg ou 4 personnes) renové en 2014, desservant tous les étages du bâtiment.

Ascenseur

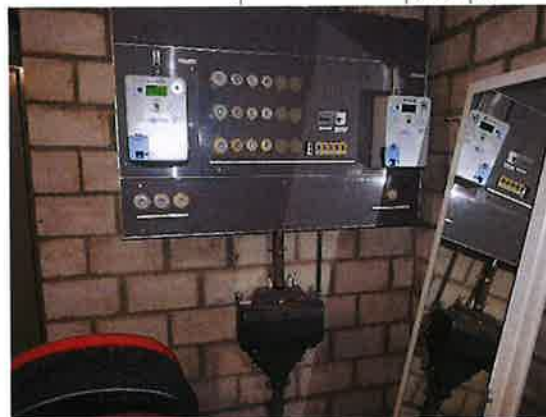
L'introduction électrique est d'époque et le tableau électrique principal a été partiellement renové à une date inconnue. Tous les étages disposent d'armoires dédiées aux tableaux électriques secondaires des appartements.

Introduction électrique et tableau principal

Une réserve est faite quant à la conformité de l'installation électrique aux normes OIBT.

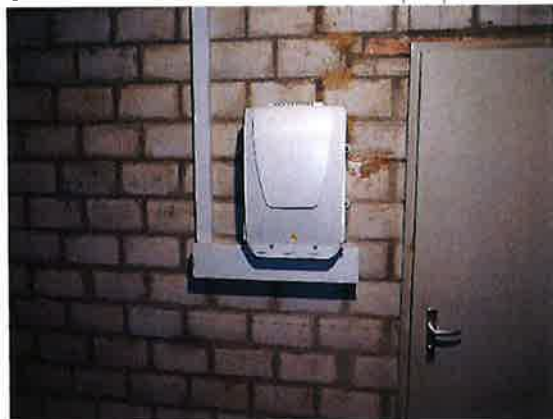
Le bâtiment est relié à la fibre optique.

Coffret d'introduction de la fibre optique

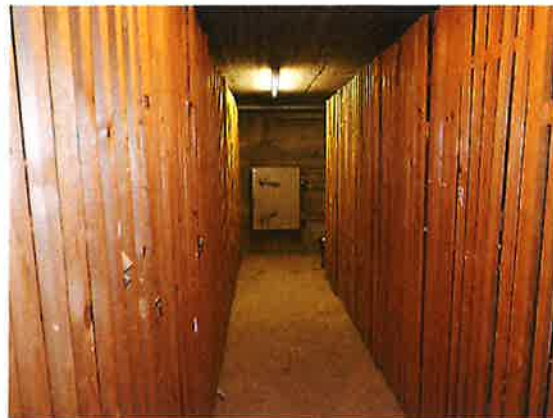
Le bâtiment est équipé d'un abri de protection civile divisé en plusieurs parties. Les caves séparées par des clairevoies en bois y sont installées.

Vue des caves en clairevoies

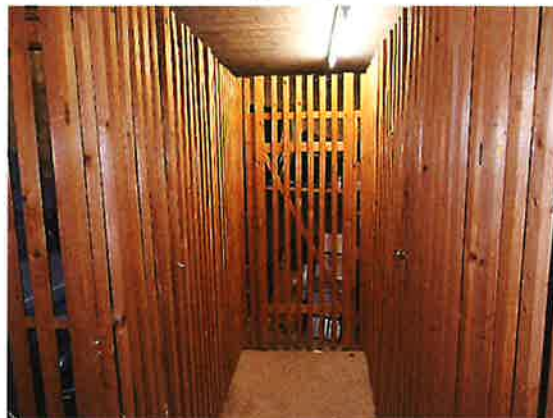
Vue des caves en clairevoies

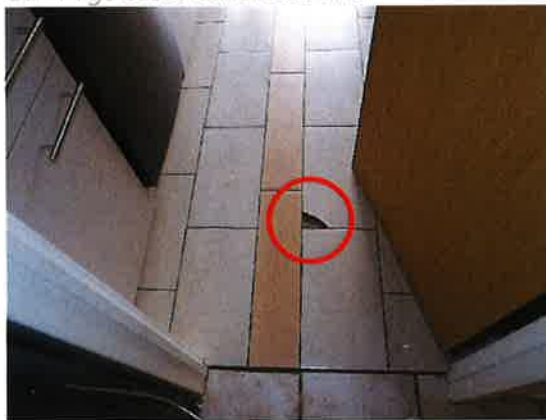
Certains carreaux du carrelage au sol de la cuisine sont cassés ou présentent des éclats

Carrelage cassé dans la cuisine

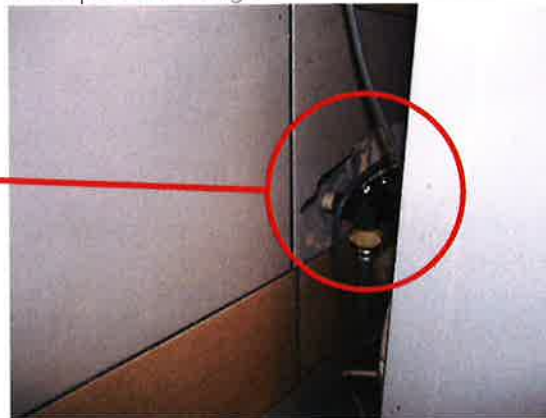
Découpe de carrelage incorrecte et visible

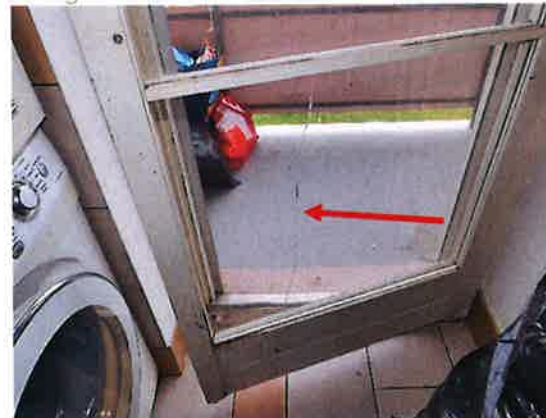
Le logement dispose des fenêtres d'époque en bois à double vitrage simple, thermiquement inefficients. Le vitrage de la porte-fenêtre de la cuisine est fendu.

Vitrage fendu
