**RAPPORT D'ÉVALUATION DE LA PARCELLE N° 2'676**  
**DU CADASTRE DE BELMONT-BROYE, secteur Domdidier**  
ROUTE DES VUARINES 66 – « PPE La Romandie »

L'Office des poursuites de la Broye, représenté par M. Bertrand Tschanz, Préposé, a donné mandat au soussigné pour estimer la valeur vénale de la parcelle n° 2'676 du cadastre de Belmont-Broye, secteur Domdidier, propriété de M. Stéphane Fischer, dans le processus de la vente forcée.

Il s'agit d'un appartement en propriété par étage, comprenant un 3,5-pièces et une cave en sous-sol, dans un immeuble construit au début des années '70.

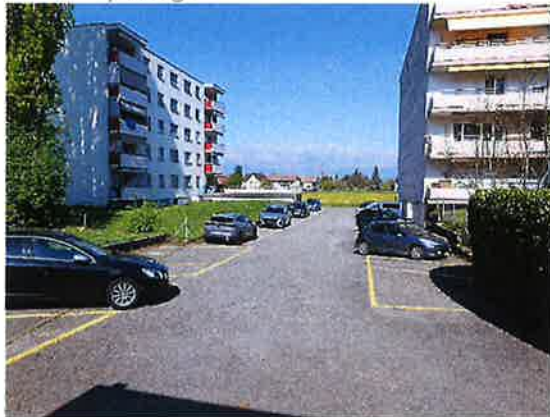
Zone de parcage

Le revêtement bitumineux extérieur est en fin de vie et sa couche de finition est fortement dégradée. Les espaces verts sont entretenus. Ils semblent peu utilisés par les locataires.

Le marquage actuel des places de stationnement extérieures ne correspond pas à l'acte constitutif de la PPE.

- faire procéder à la modification de l'Administrateur inscrit au Registre foncier ;
- faire procéder à la rectification de la situation actuelle, soit par une mise en conformité du stationnement tel que juridiquement constitué et inscrit au Registre foncier, soit par la modification de l'acte constitutif en attribuant légalement les places de stationnement par un droit d'usage et en mettant à jour l'attribution des caves situées dans l'abri PC.

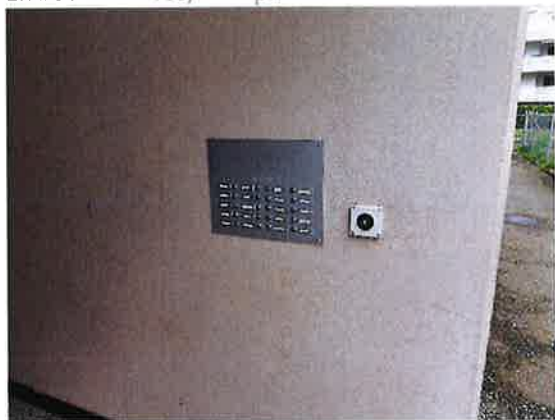
L'entrée est pourvue d'un interphone et d'une commande à distance de l'ouverture de la porte. Une réserve est émise quant au fonctionnement de ce système car en journée la porte d'entrée principale n'est pas fermée.

Entrée couverte, interphone

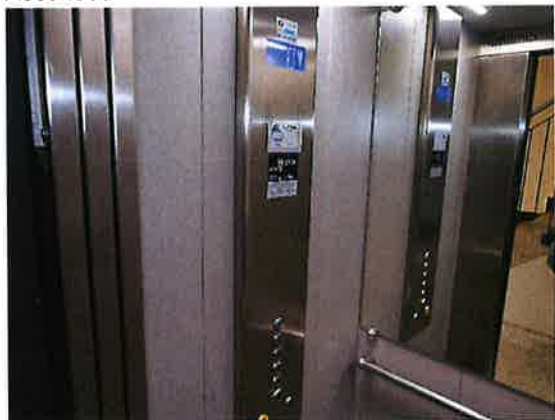
Il s'agit d'une structure massive, partiellement excavée (partie Sud-Est du bâtiment) disposant d'un ascenseur (320 kg ou 4 personnes) rinnové en 2014, desservant tous les étages du bâtiment.

Ascenseur

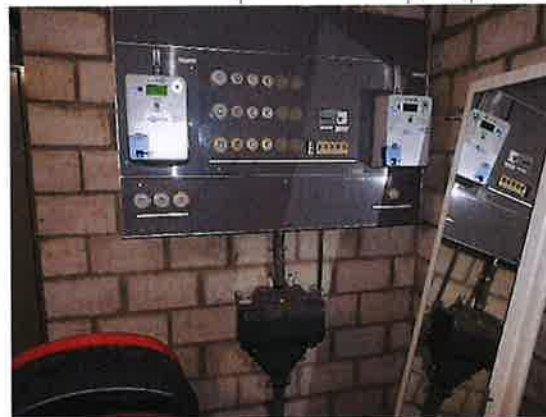
L'introduction électrique est d'époque et le tableau électrique principal a été partiellement rinnové à une date inconnue. Tous les étages disposent d'armoires dédiées aux tableaux électriques secondaires des appartements.

Une réserve est faite quant à la conformité de l'installation électrique aux normes OIBT.

Introduction électrique et tableau principal

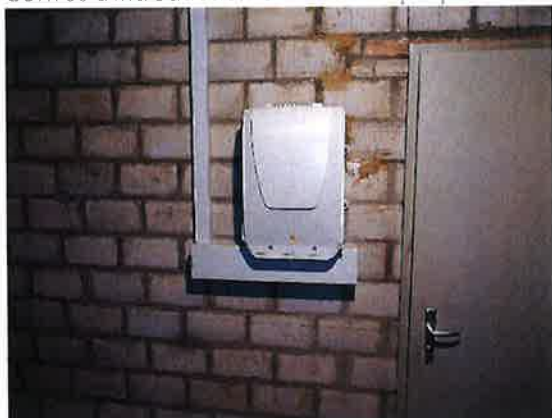
Le bâtiment est relié à la fibre optique.

Coffret d'introduction de la fibre optique

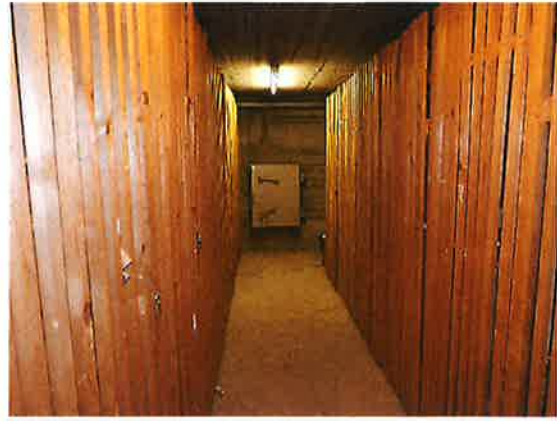
Le bâtiment est équipé d'un abri de protection civile divisé en plusieurs parties. Les caves séparées par des clairevoies en bois y sont installées.

Vue des caves en clairevoies

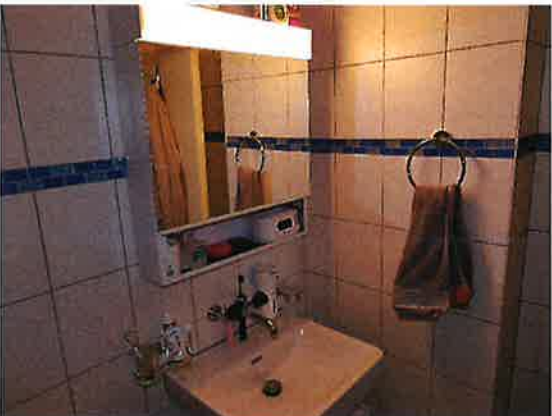
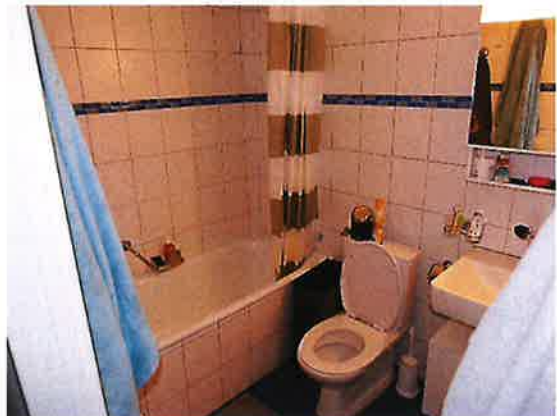
Salle de bain

La salle de bain, borgne, est équipée d'un canal d'aération (sans ventilateur mécanique commandé par l'éclairage). Ses équipements sont un lavabo, une armoire à pharmacie, un WC posé au sol avec chasse apparente et une baignoire. Les murs sont carrelés.

Dans la salle de bain, l'absence de ventilation mécanique génère des odeurs désagréables. S'agissant d'une pièce borgne et potentiellement humide, il est toujours recommandé d'installer une ventilation mécanique. Par ailleurs, plusieurs joints en ciment sont manquants, à corriger prochainement.

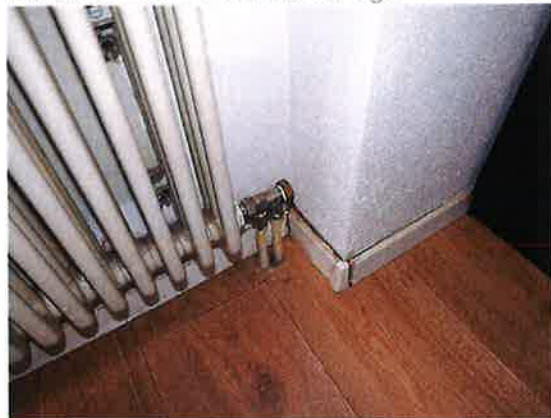
Ancienne fuite d'eau de chauffage

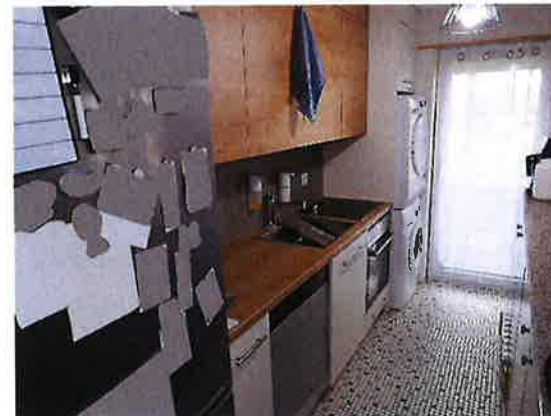
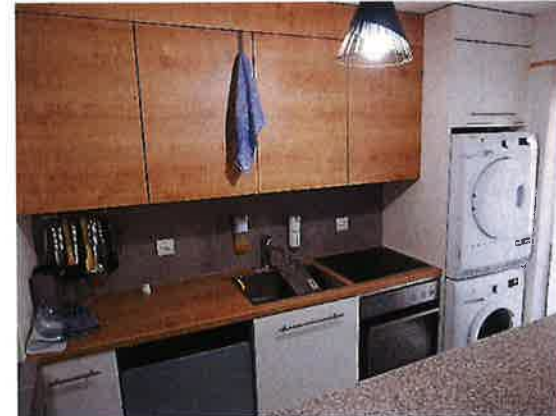
Cuisine

La cuisine est équipée d'un ameublement sur mesure en bois mélaminé bas et haut (y.c. bar). Les plans de travail sont en bois mélaminé, l'évier est en acier inoxydable et l'entre-meuble est carrelé. Les appareils électroménagers sont encastrés dans le mobilier. Ils

consistent en un plan de cuisson à vitrocérame avec four en partie inférieure, une hotte de ventilation et un réfrigérateur. Le lave-vaisselle est la propriété du locataire. On trouve également la connectique indispensable à l'usage d'une colonne de lavage et séchage du linge.

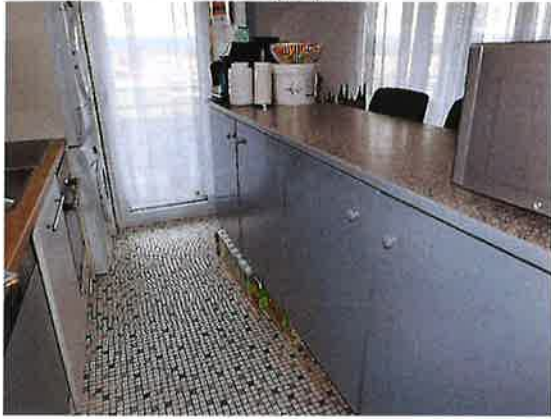
Vue du bar, finitions d'époque

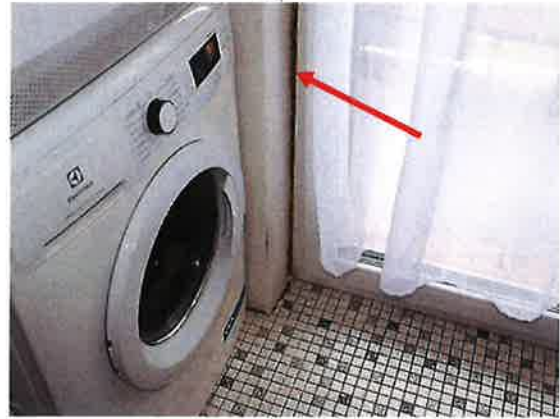
Lors de la pose de la porte-fenêtre en PVC de la cuisine, les finitions d'angle dans l'embrasure de l'ouverture n'ont pas été réalisées et devront être corrigées prochainement.

Finitions latérales manquantes

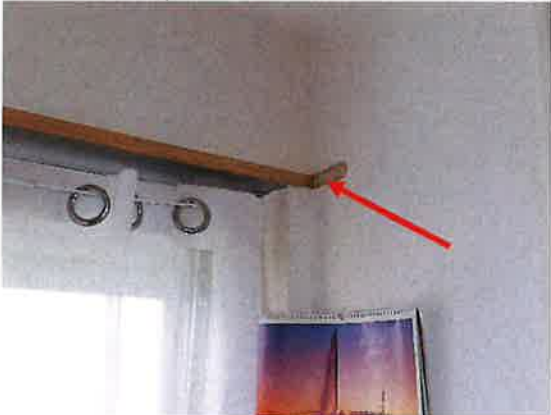
Finitions manquantes

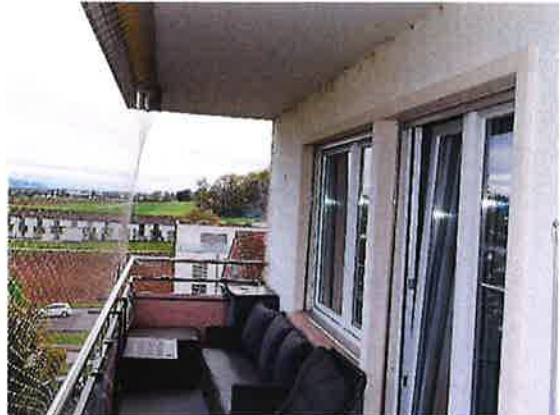
Balcon

Les balcons sont équipés de garde-corps en acier galvanisé avec remplissage de plaques rigides synthétiques, réhaussés (mises aux normes de sécurité) par une main courante en acier inoxydable. Les balcons sont équipés de toiles de stores manuels.
