**RAPPORT D'ÉVALUATION DE LA PARCELLE N° 2'671**  
**DU CADASTRE DE BELMONT-BROYE, secteur Domdidier**  
ROUTE DES VUARINES 66 – « PPE La Romandie »

Il s'agit d'un appartement en propriété par étage, comprenant un 3,5-pièces et une cave en sous-sol, dans un immeuble construit au début des années '70, ainsi qu'une place de stationnement extérieure.

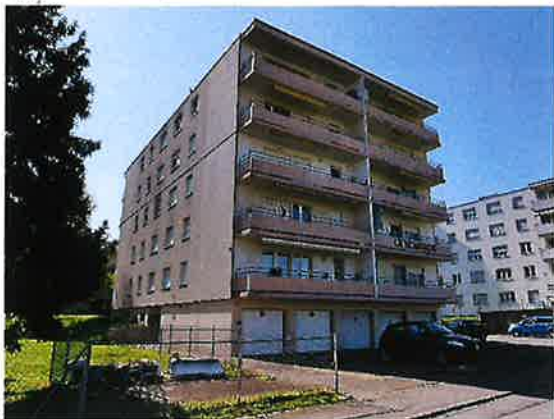
Façades Nord-Est et Nord-Ouest

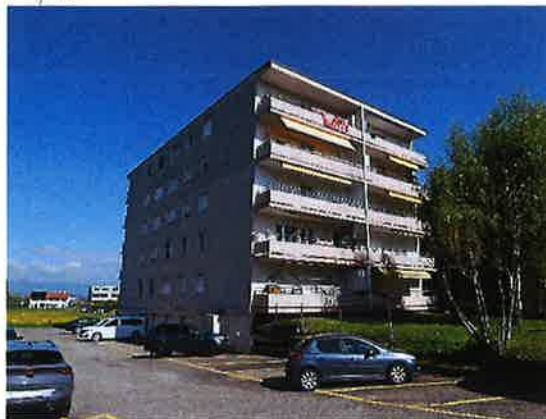
Façades Sud-Ouest et Sud-Est

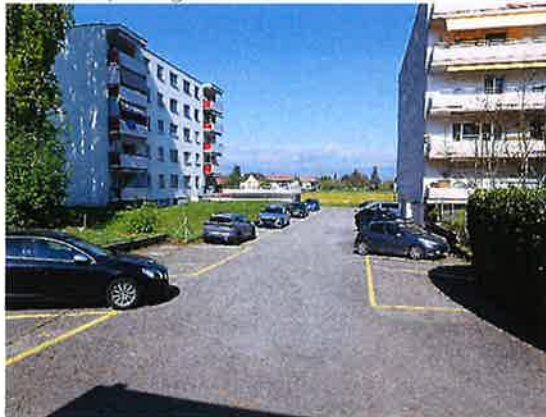
Le revêtement bitumineux extérieur est en fin de vie et sa couche de finition est fortement dégradée. Les espaces verts sont entretenus. Ils semblent peu utilisés par les locataires.

Zone de **parcage**

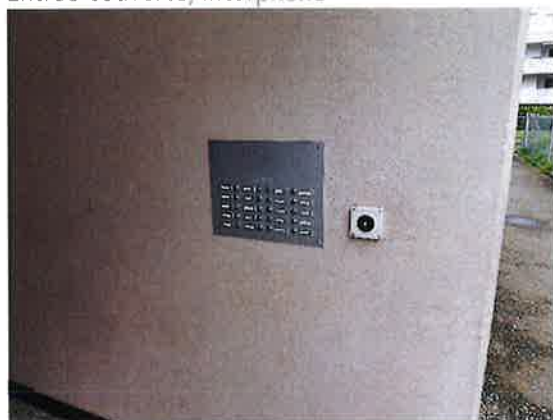
L'entrée est pourvue d'un interphone et d'une commande à distance de l'ouverture de la porte. Une réserve est émise quant au fonctionnement de ce système car en journée la porte d'entrée principale n'est pas fermée.

Entrée couverte, interphone

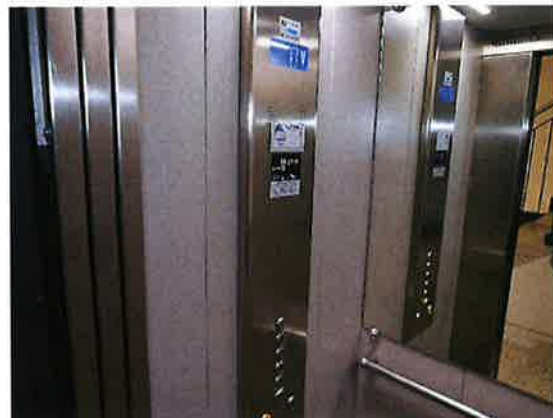
Il s'agit d'une structure massive, partiellement excavée (partie Sud-Est du bâtiment) disposant d'un ascenseur (320 kg ou 4 personnes) rinnové en 2014, desservant tous les étages du bâtiment.

Ascenseur

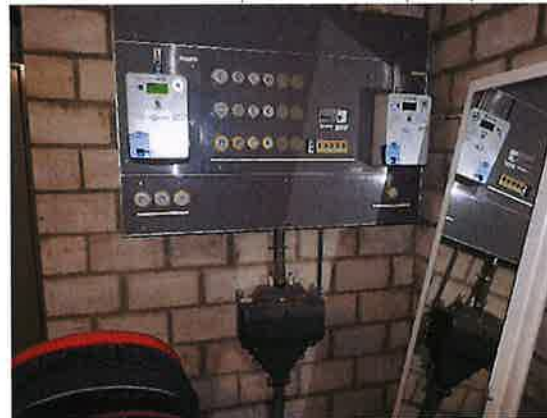
L'introduction électrique est d'époque et le tableau électrique principal a été partiellement rinnové à une date inconnue. Tous les étages disposent d'armoires dédiées aux tableaux électriques secondaires des appartements.

Une réserve est faite quant à la conformité de l'installation électrique aux normes OIBT.

Introduction électrique et tableau principal

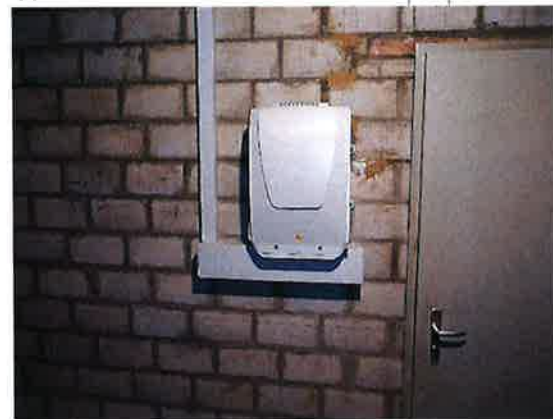
Le bâtiment est relié à la fibre optique.

Coffret d'introduction de la fibre optique

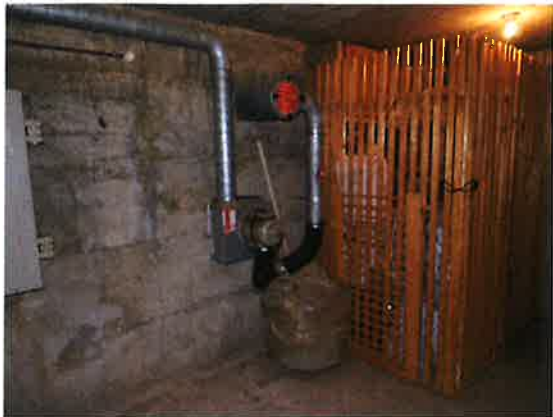
Installation de ventilation de l'abri PC

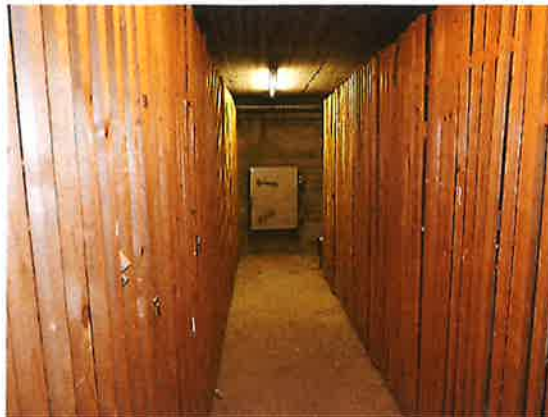
Le bâtiment est équipé d'un abri de protection civile divisé en plusieurs parties. Les caves séparées par des clairevoies en bois y sont installées.

Vue des caves en clairevoies
