**RAPPORT D'ÉVALUATION DE LA PARCELLE N° 2'664**  
**DU CADASTRE DE BELMONT-BROYE, secteur Domdidier**  
ROUTE DES VUARINES 66 – « PPE La Romandie »

Il s'agit d'un appartement en propriété par étage, comprenant un 3,5-pièces et une cave en sous-sol, dans un immeuble construit au début des années '70.

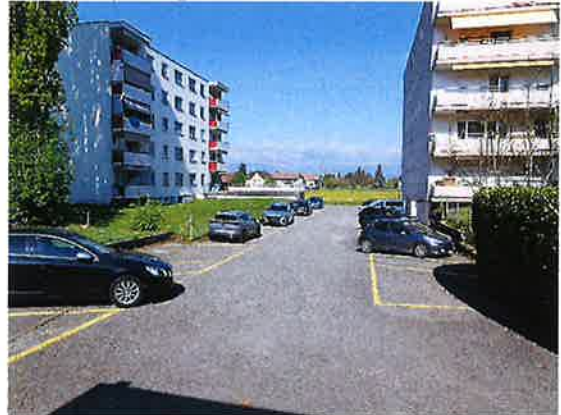
Le revêtement bitumineux extérieur est en fin de vie et sa couche de finition est fortement dégradée. Les espaces verts sont entretenus. Ils semblent peu utilisés par les locataires.

Zone de **parcage**

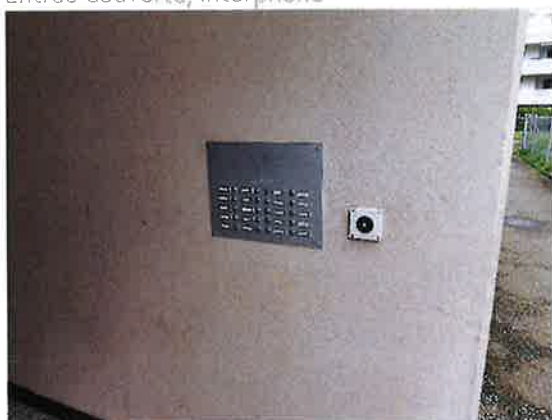
L'entrée est pourvue d'un interphone et d'une commande à distance de l'ouverture de la porte. Une réserve est émise quant au fonctionnement de ce système car en journée la porte d'entrée principale n'est pas fermée.

Entrée couverte, interphone

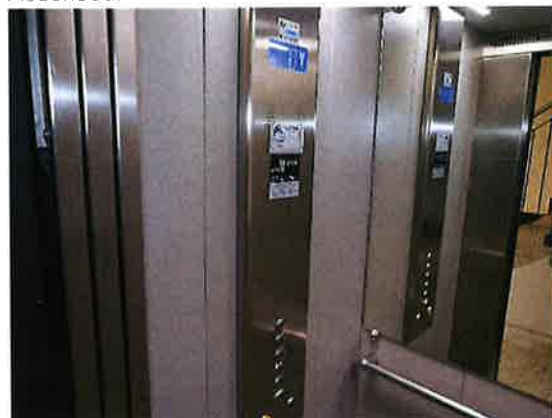
Il s'agit d'une structure massive, partiellement excavée (partie Sud-Est du bâtiment) disposant d'un ascenseur (320 kg ou 4 personnes) rinnové en 2014, desservant tous les étages du bâtiment.

Ascenseur

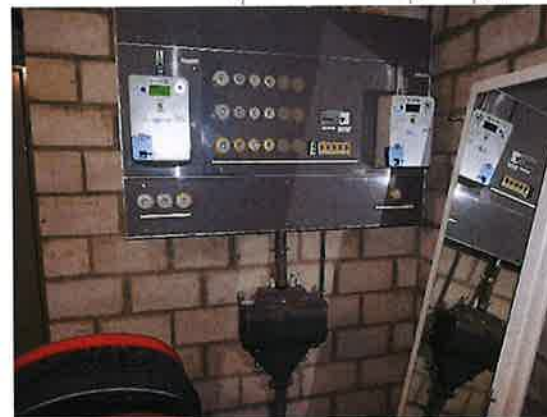
L'introduction électrique est d'époque et le tableau électrique principal a été partiellement rinnové à une date inconnue. Tous les étages disposent d'armoires dédiées aux tableaux électriques secondaires des appartements.

Introduction électrique et tableau principal

Une réserve est faite quant à la conformité de l'installation électrique aux normes OIBT.

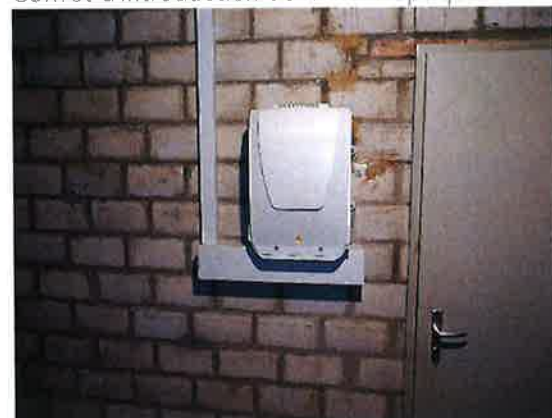
Le bâtiment est relié à la fibre optique.

Coffret d'introduction de la fibre optique

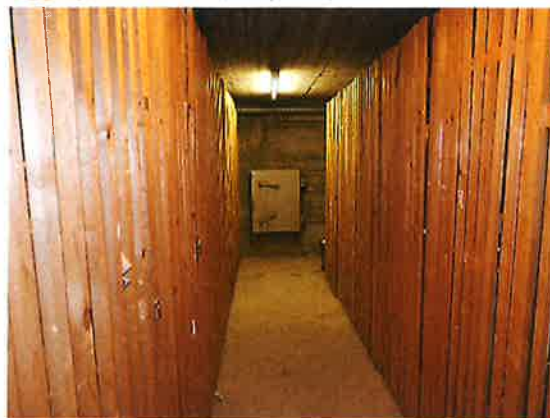
Le bâtiment est équipé d'un abri de protection civile divisé en plusieurs parties. Les caves séparées par des clairevoies en bois y sont installées.

Vue des caves en clairevoies

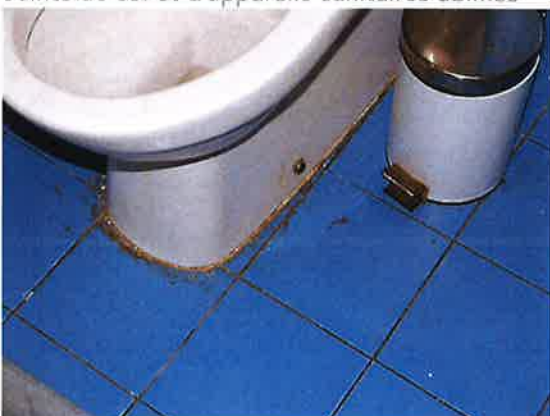
Joints de sol et d'appareils sanitaires abîmés

Les joints ciment et souples dans la salle de bain sont abîmés. Un contrôle et/ou une réparation sont à planifier avant qu'une détérioration durable ne s'installe.

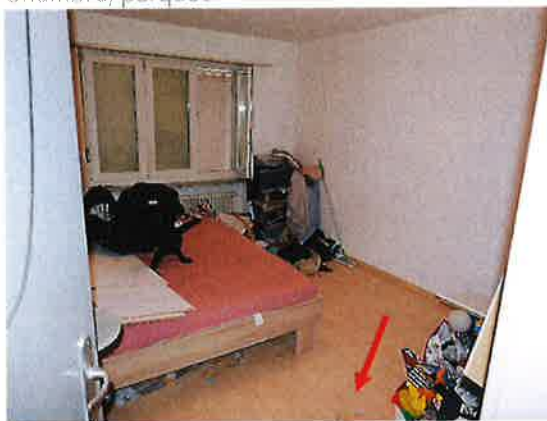
Chambre, parquet flottant abîmé

Le sol d'une des chambres à coucher est abîmé, sa réparation est à planifier.

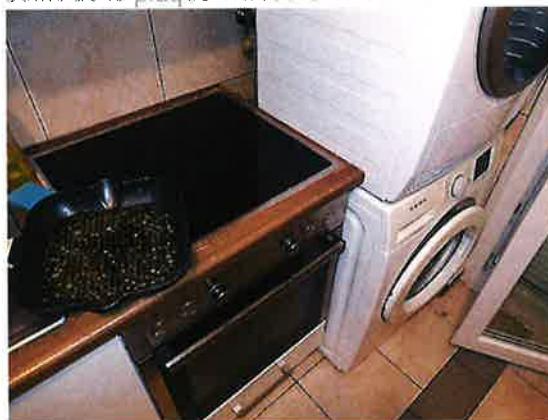
Joint de la plaque vitrocérame abîmé

La cuisine est dans un mauvais état et sa durée de vie est dépassée. Son remplacement est à planifier à court terme

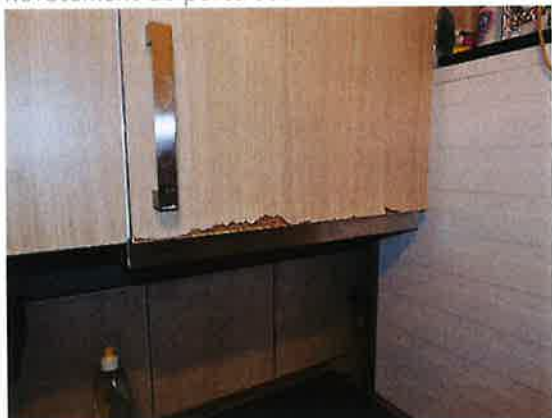
Revêtement de porte usé

Les cadres, faux-cadres et portes intérieures sont anciens, un rafraîchissement et/ou un remplacement seraient bienvenus.

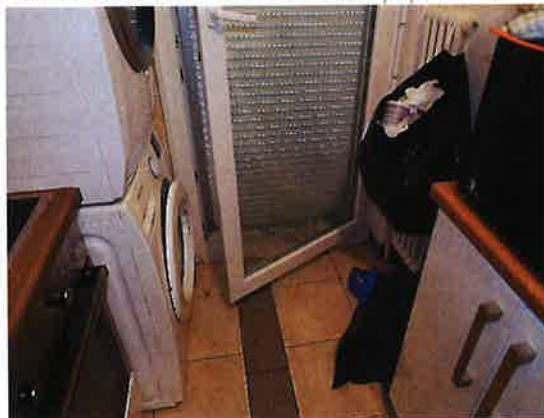
Etroitesse de la cuisine et des équipements
