**RAPPORT D'ÉVALUATION DE LA PARCELLE N° 2'657**  
**DU CADASTRE DE BELMONT-BROYE, secteur Domdidier**  
ROUTE DES VUARINES 66 – « PPE La Romandie »

L'Office des poursuites de la Broye, représenté par M. Bertrand Tschanz, Préposé, a donné mandat au soussigné pour estimer la valeur vénale de la parcelle n° 2'657 du cadastre de Belmont-Broye, secteur Domdidier, propriété de M. Stéphane Fischer, dans le processus de la vente forcée.

Il s'agit d'un appartement en propriété par étage, comprenant un 4,5-pièces et une cave en sous-sol, dans un immeuble construit au début des années '70.

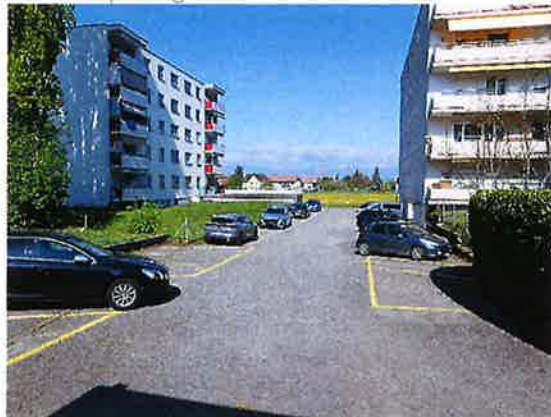
Le revêtement bitumineux extérieur est en fin de vie et sa couche de finition est fortement dégradée. Les espaces verts sont entretenus. Ils semblent peu utilisés par les locataires.

Le marquage actuel des places de stationnement extérieures ne correspond pas à l'acte constitutif de la PPE.

Zone de parcage

En l'état, il est vivement conseillé à l'Administrateur actuel de la PPE de:

- faire procéder à la modification de l'Administrateur inscrit au Registre foncier ;
- faire procéder à la rectification de la situation actuelle, soit par une mise en conformité du stationnement tel que juridiquement constitué et inscrit au Registre foncier, soit par la modification de l'acte constitutif en attribuant légalement les places de stationnement par un droit d'usage et en mettant à jour l'attribution des caves situées dans l'abri PC.

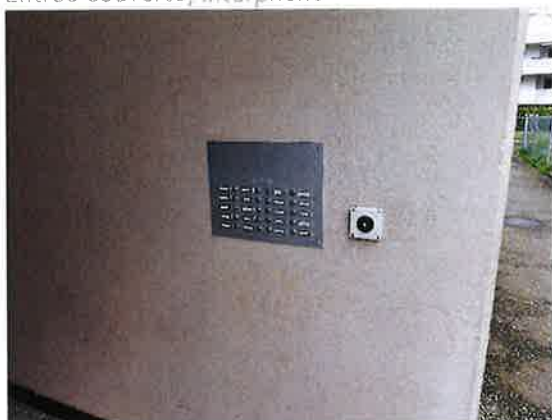
L'entrée est pourvue d'un interphone et d'une commande à distance de l'ouverture de la porte. Une réserve est émise quant au fonctionnement de ce système car en journée la porte d'entrée principale n'est pas fermée.

Entrée couverte, interphone

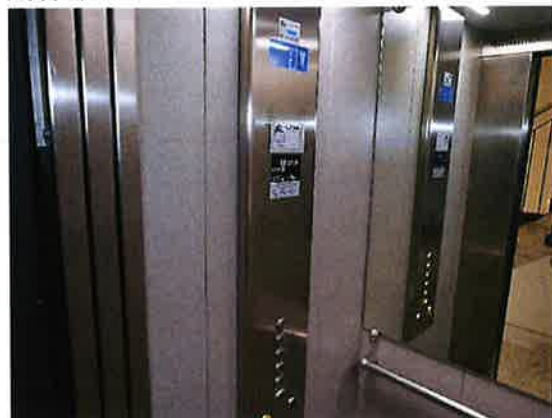
Il s'agit d'une structure massive, partiellement excavée (partie Sud-Est du bâtiment) disposant d'un ascenseur (320 kg ou 4 personnes) rénové en 2014, desservant tous les étages du bâtiment.

Ascenseur

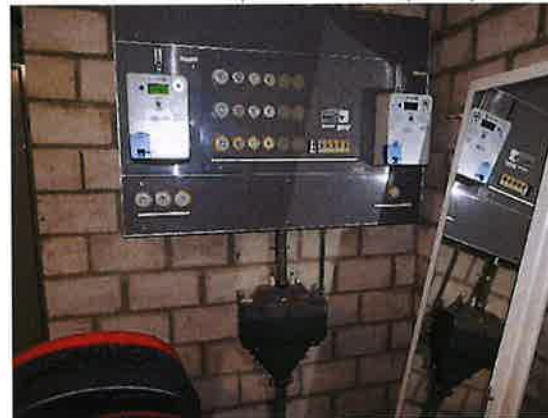
L'introduction électrique est d'époque et le tableau électrique principal a été partiellement rénové à une date inconnue. Tous les étages disposent d'armoires dédiées aux tableaux électriques secondaires des appartements.

Introduction électrique et tableau principal

Une réserve est faite quant à la conformité de l'installation électrique aux normes OIBT.

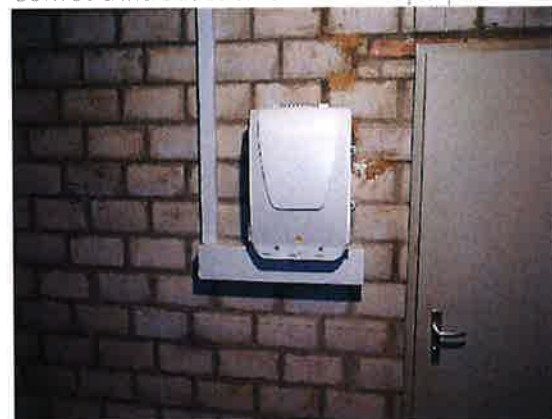
Le bâtiment est relié à la fibre optique.

Coffret d'introduction de la fibre optique

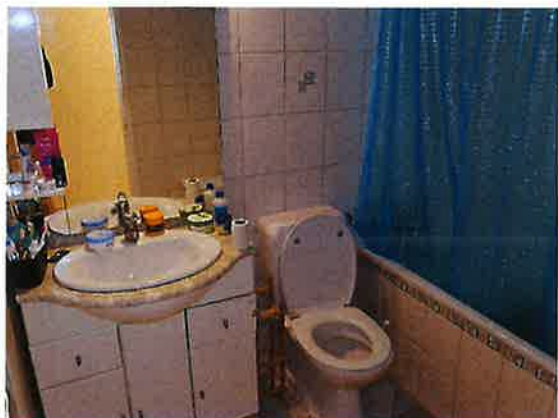
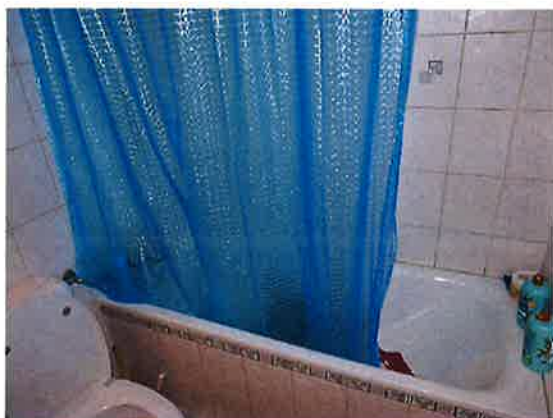
La salle de bain, borgne, est équipée d'une ventilation mécanique commandée par l'éclairage. Ses équipements sont un lavabo avec sous-meuble fixe, une armoire à pharmacie, un WC posé au sol avec chasse apparente et une baignoire. Les murs sont carrelés.

Le sous-meuble de la salle de bain est abîmé.

Salle de bains

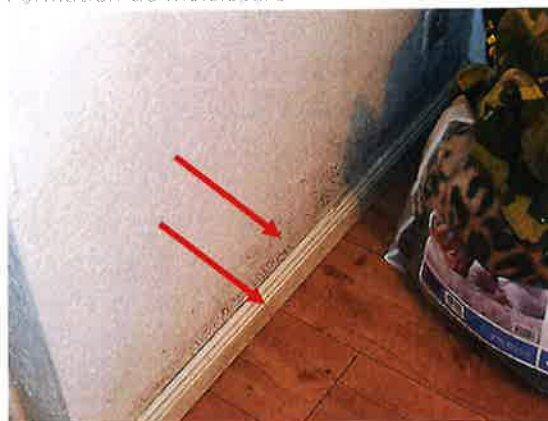
Il a été constaté à de nombreux endroits la présence de moisissure, vraisemblablement due à une température du logement trop élevée. En effet, tous les radiateurs de l'appartement ne sont pas équipés de vannes thermostatiques de régulation, de sorte que le locataire ne peut pas régler la température souhaitée et doit maintenir une ouverture permanente des fenêtres. Il est indispensable de corriger cette situation, au risque de rendre l'appartement impropre à l'habitation pour cause d'insalubrité.

Formation de moisissure

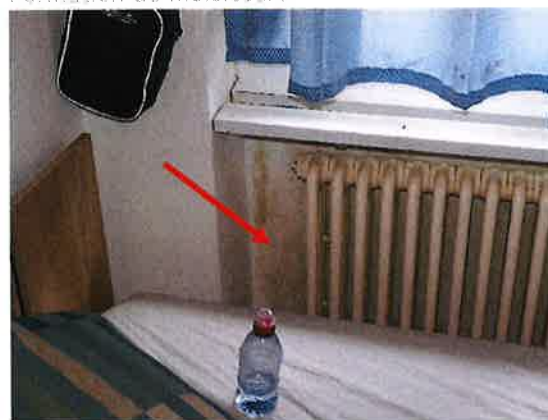
Formation de moisissure

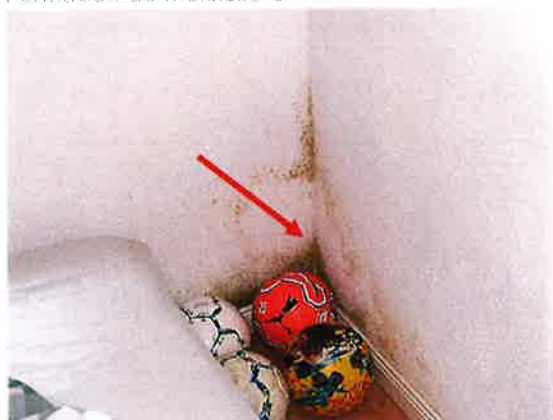
Formation de moisissure

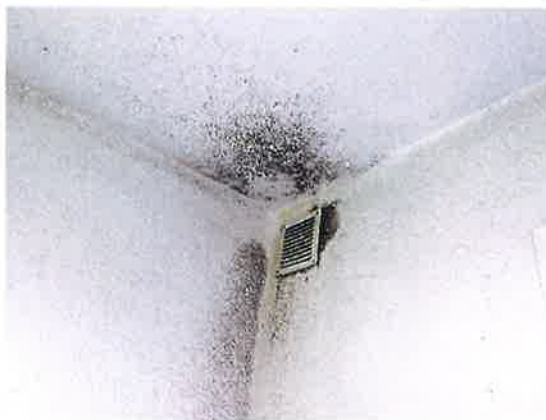
Tâches dues à l'extraction de l'air vicié de la hotte
