**RAPPORT D'ÉVALUATION DE LA PARCELLE N° 2'683**  
**DU CADASTRE DE BELMONT-BROYE, secteur Domdidier**  
ROUTE DES VUARINES 66 – « PPE La Romandie »

Il s'agit d'un garage box accessible de plain-pied, dans un immeuble construit au début des années '70.

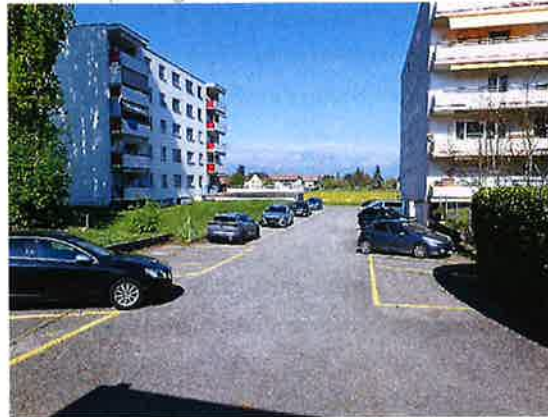
Zone de parcage

Le revêtement bitumineux extérieur est en fin de vie et sa couche de finition est fortement dégradée. Les espaces verts sont entretenus. Ils semblent peu utilisés par les locataires.

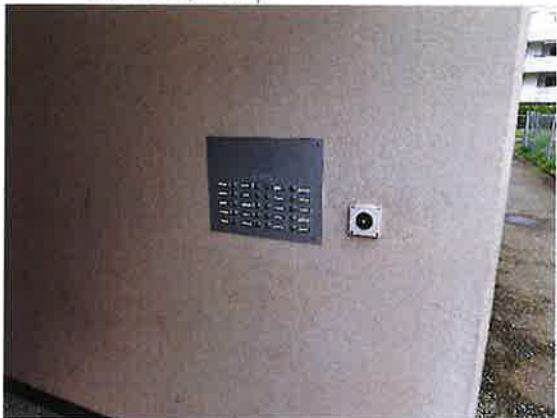
Entrée couverte, interphone

L'entrée est pourvue d'un interphone et d'une commande à distance de l'ouverture de la porte. Une réserve est émise quant au fonctionnement de ce système car en journée la porte d'entrée principale n'est pas fermée.

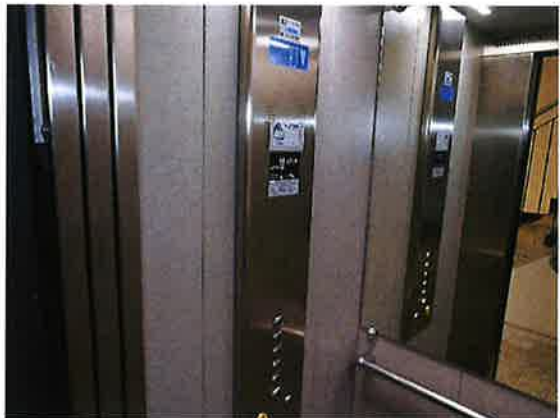
Ascenseur

Il s'agit d'une structure massive, partiellement excavée (partie Sud-Est du bâtiment) disposant d'un ascenseur (320 kg ou 4 personnes) rénové en 2014, desservant tous les étages du bâtiment.

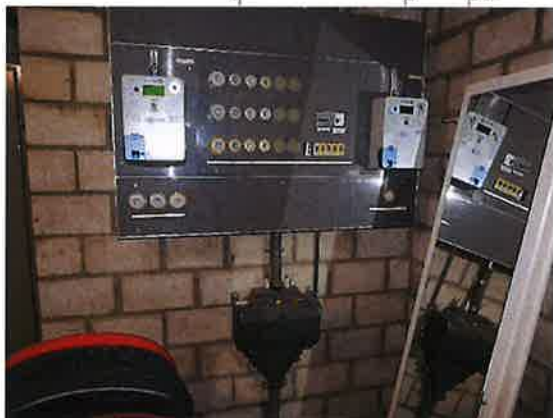
Introduction électrique et tableau principal

L'introduction électrique est d'époque et le tableau électrique principal a été partiellement rénové à une date inconnue. Tous les étages disposent d'armoires dédiées aux tableaux électriques secondaires des appartements.

Une réserve est faite quant à la conformité de l'installation électrique aux normes OIBT.

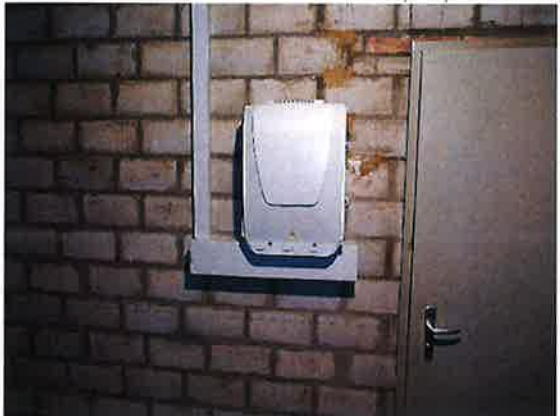
Coffret d'introduction de la fibre optique

Le bâtiment est relié à la fibre optique.

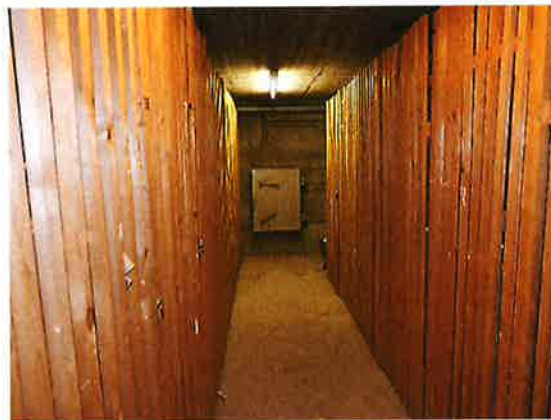
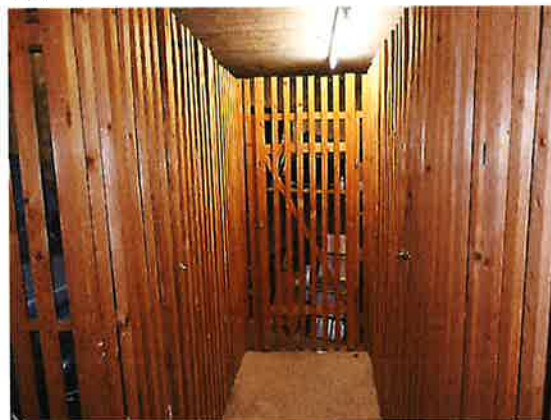
Vue des caves en clairevoies

Le bâtiment est équipé d'un abri de protection civile divisé en plusieurs parties. Les caves séparées par des clairevoies en bois y sont installées.

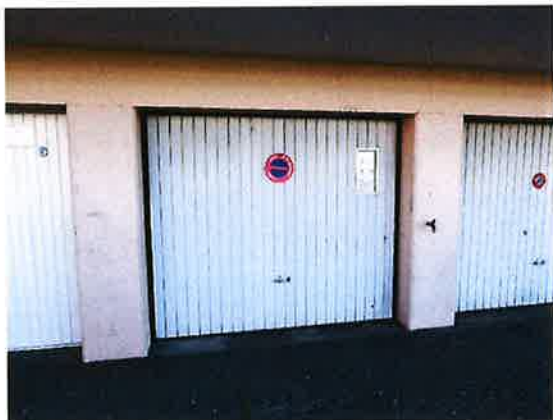
Vue extérieure

La porte de garage est ancienne, légère et non motorisée. La largeur mesurée du local est de 2,8 m pour une profondeur de 5,5 m, et sa hauteur intérieure est estimée à 2,2 m.

Les dimensions de ce garage ne permettent pas à des véhicules de type SUV de s'y parquer aisément.

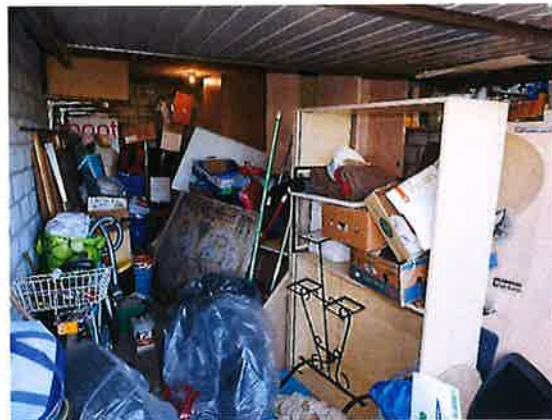
Vue intérieure

Les finitions consistent en une chape de ciment brut au sol, les murs sont en plots de ciment brut et le plafond est en béton armé. Le garage individuel est équipé de l'électricité.
