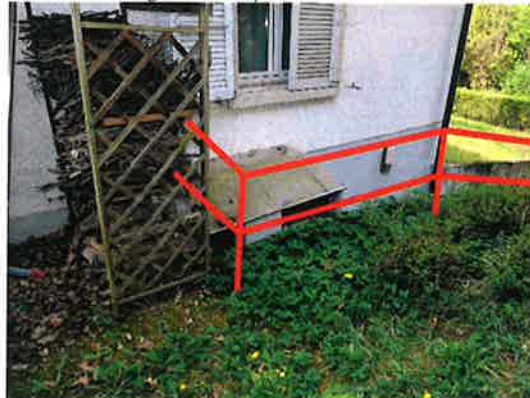
Absence de garde-corps

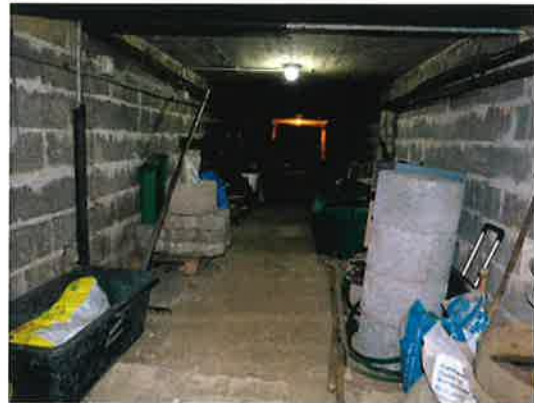
Vide sanitaire du garage servant de stockage
