EXPERTISE IMMOBILIÈRE

Route de Domdidier 4 – 1563 Dompierre (FR)

6037 (Commune Belmont-Broye)

Habitation à rénover

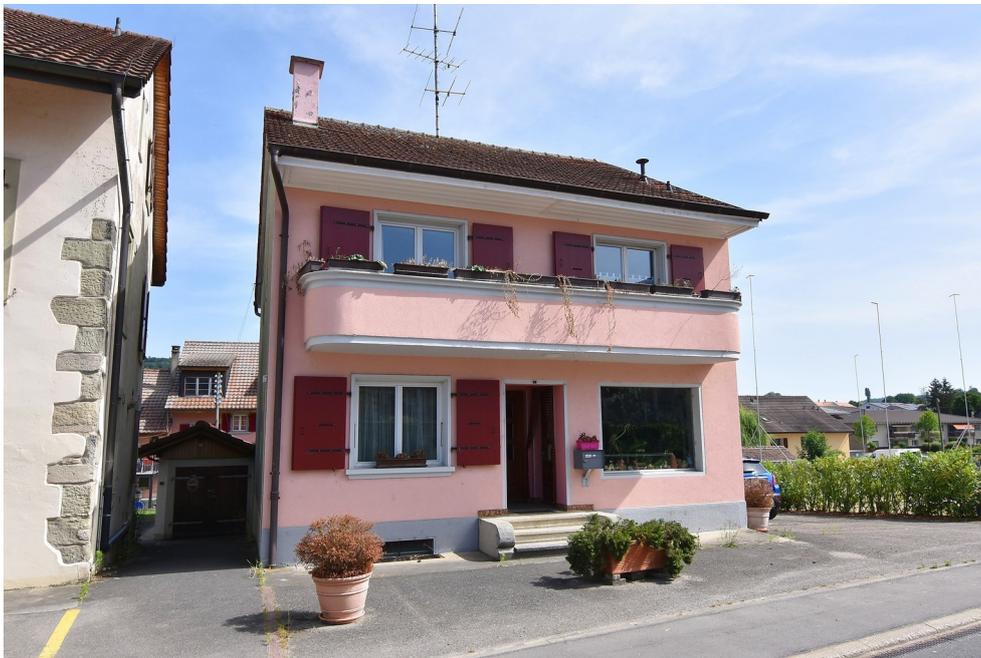
Photo N°1
Façade Nord-Ouest (côté route, entrée principale)

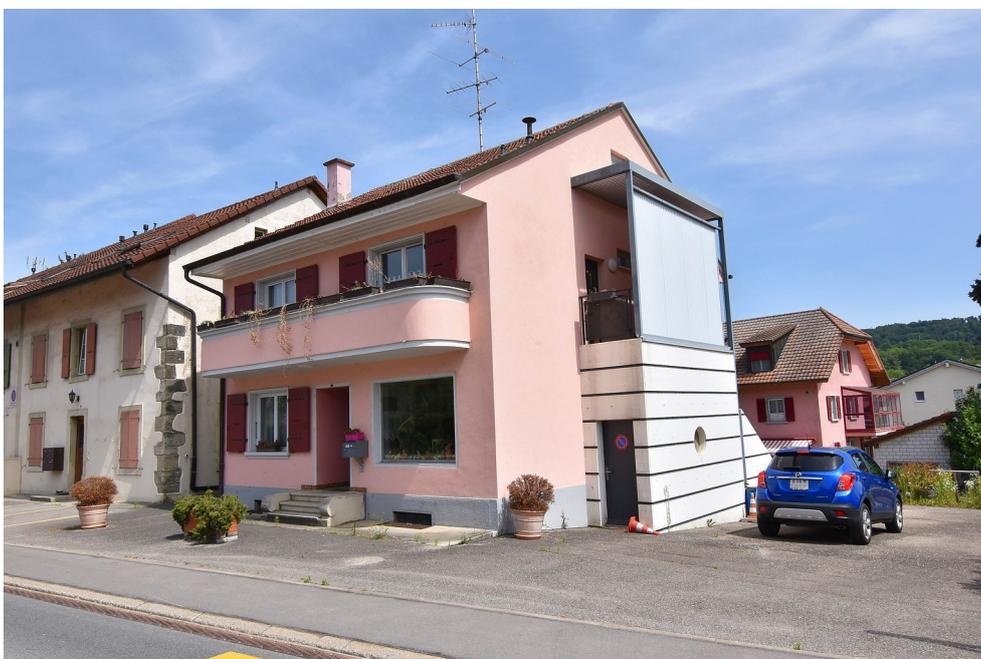
Photo N°2
Façades Nord-Ouest (côté route) et Sud-Ouest (escalier extérieur, accès étage)

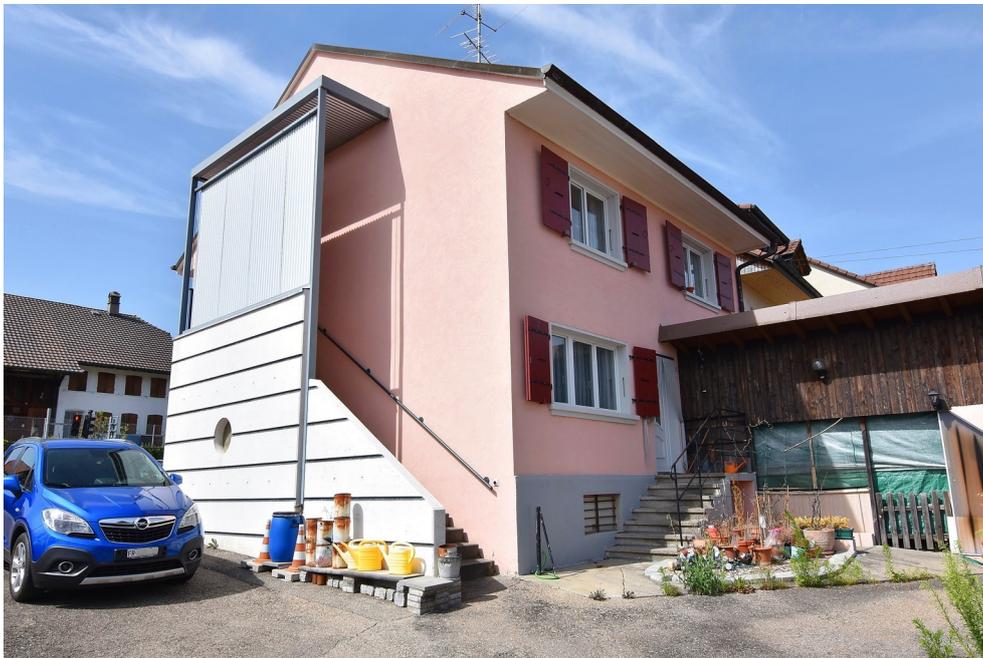
Photo N°3
Façade Sud-Ouest (escalier extérieur, accès à l'étage)

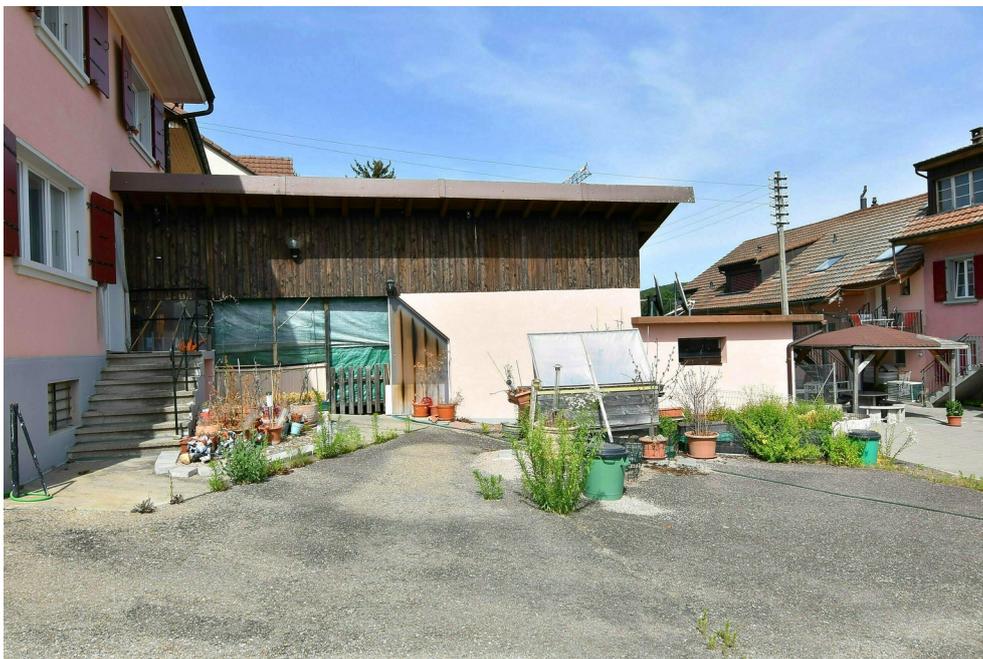
Photo N°5 - Façade Sud-Ouest (terrasse couverte / couvert pour le rangement)

1 terrasse couverte / couvert pour le rangement, avec accès à un petit galetas mansardé aux
combles (non-visité) (*photos N°5 & N°29*)

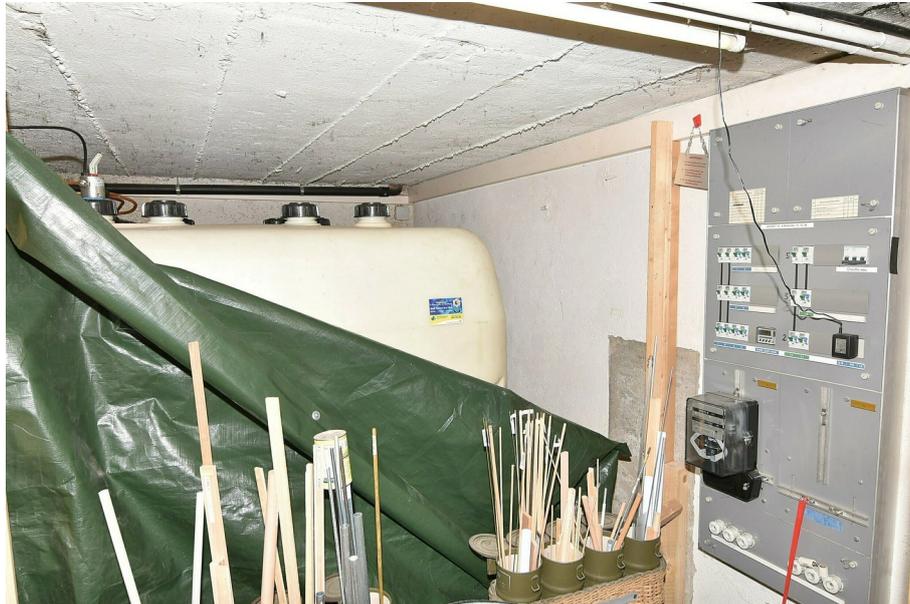
Photo N°11

- 1 hall central avec tableau électrique et trois citernes à mazout dans des bacs métalliques (*photo N°11*)
- 1 chaufferie avec chaudière à mazout, boiler et introduction d'eau potable (*photo N°12*)
- 1 buanderie avec bassin en ciment, lave-linge et sortie extérieure côté Sud-Est (*photo N°13*)
- 1 atelier (*photo N°14*)

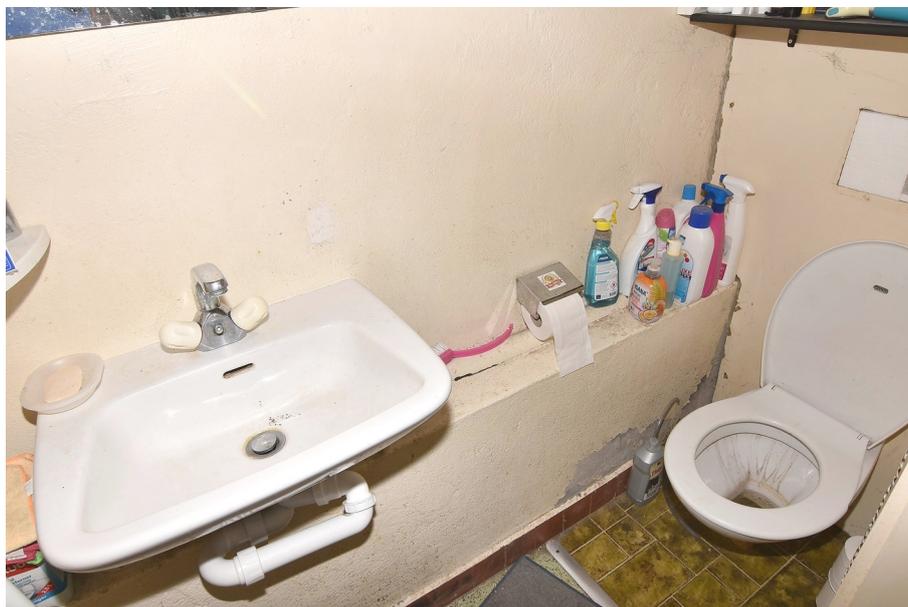
Photo N°15

- 1 corridor avec entrée (principale) côté route
- 1 WC séparé et lave-mains, accès depuis l'escalier (demi-niveau entre le sous-sol et le rez-de-chaussée) (*photo N°15*)
- 1 séjour, avec évier en inox et porte de sortie sur l'extérieur, à l'arrière de la maison, côté Sud-Est (*photo N°16*)
- 1 chambre moyenne (*photo N°17*)
- 1 grande chambre, avec vitrine côté route (*photo N°18*)

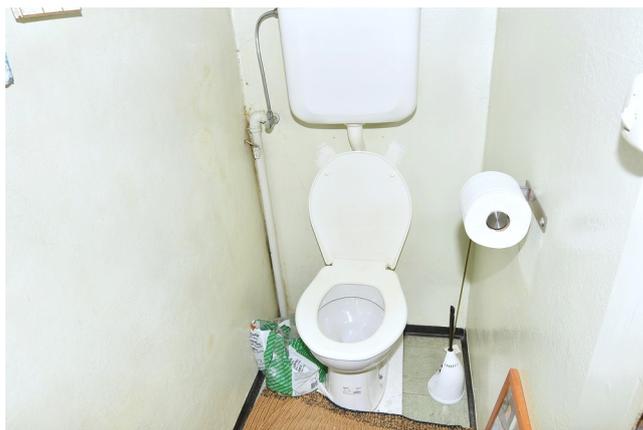
Photo N°20

- 1 hall central avec escalier, corridor, et un deuxième accès par l'escalier extérieur en façade Sud-Ouest
- 1 WC séparé, accès depuis l'escalier (demi-niveau entre le rez-de-chaussée et l'étage) (*photo N°20*)
- 1 cuisine agencée (avec moisissures contre le mur de façade Sud-ouest), ouverte sur le hall (*photos N°19 & N°21*), comprenant :
 - évier en inox
 - plan de cuisson vitro-céram avec four
 - hotte de ventilation
 - lave-vaisselle
 - réfrigérateur
 - divers meubles et armoires
- 1 chambre avec balcon (*photo N°22*)
- 1 balcon étroit, côté route, orienté au Nord-Ouest (*photos N°1 & N°2*)

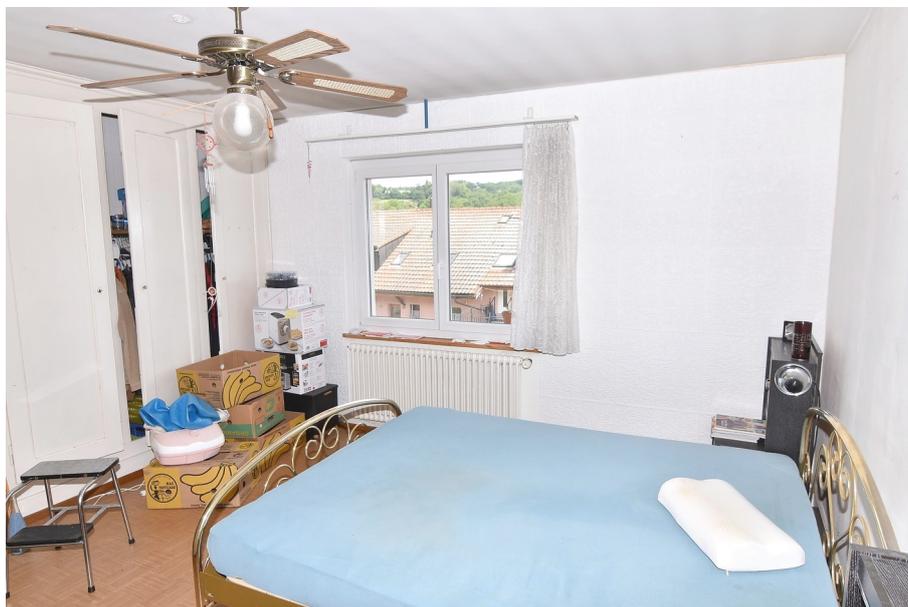
Photo N°24

1 grande chambre avec armoires murales (*photo N°24*)

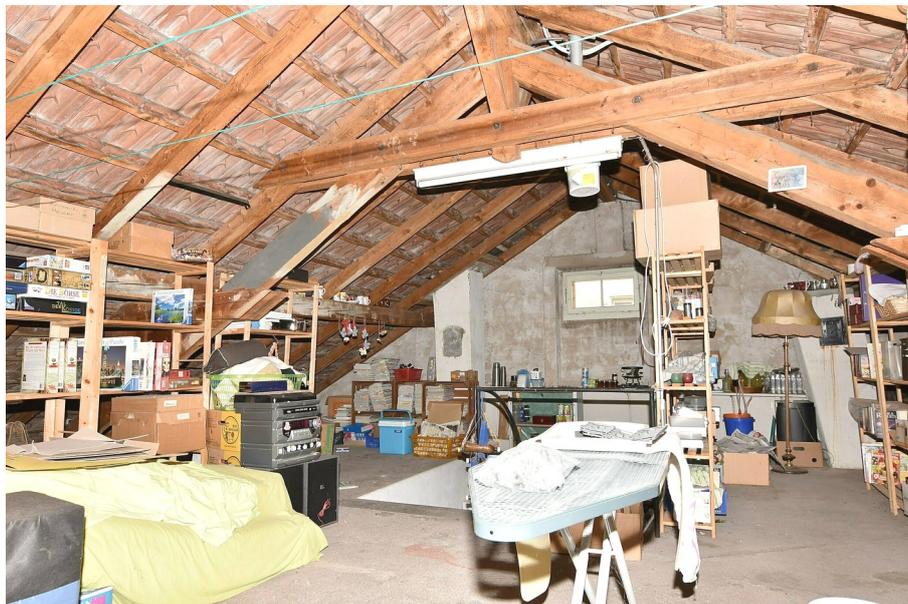
Photo N°26

1 grand galetas ouvert jusqu'au toit (*photos N°26 & N°28*), avec accès par un large escalier en
ciment (*photo N°27*)

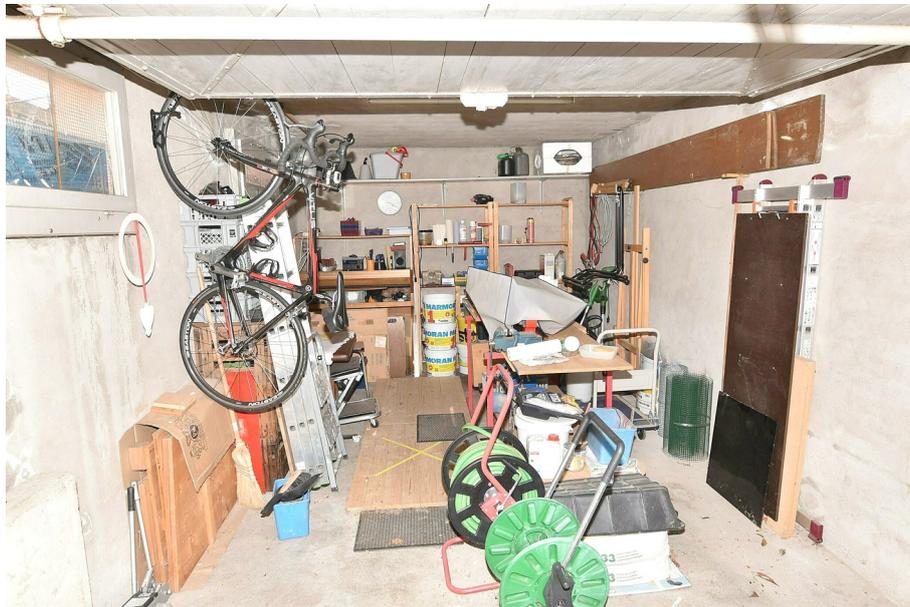
Photo N°30

Un garage pour un véhicule se trouve à l'extrémité Sud-Est de la parcelle (*photos N°4 & N°30*). Une grande place revêtue d'enrobé bitumineux s'étend au Nord-Ouest, au Sud-Ouest et au Sud-Est du bâtiment (*photos ci-dessous et extérieures*). Celle-ci occupe la presque totalité de la surface extérieure et permet ainsi de garer de nombreux véhicules.

1 garage, accès par le Sud-Est (*photos N°4 & N°30*)
