**RAPPORT D'ÉVALUATION DE LA PARCELLE N° 2'670**  
**DU CADASTRE DE BELMONT-BROYE, secteur Domdidier**  
ROUTE DES VUARINES 66 – « PPE La Romandie »

Il s'agit d'un appartement en propriété par étage, comprenant un 4,5-pièces une cave en sous-sol, dans un immeuble construit au début des années '70, ainsi qu'une place de stationnement extérieure.

La visite des lieux s'est déroulée le 14 avril 2026, en présence du mandant.

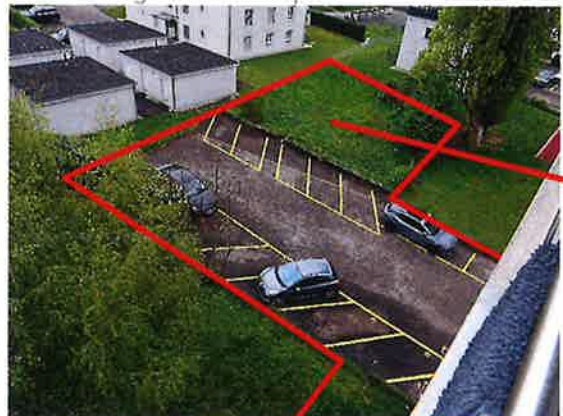
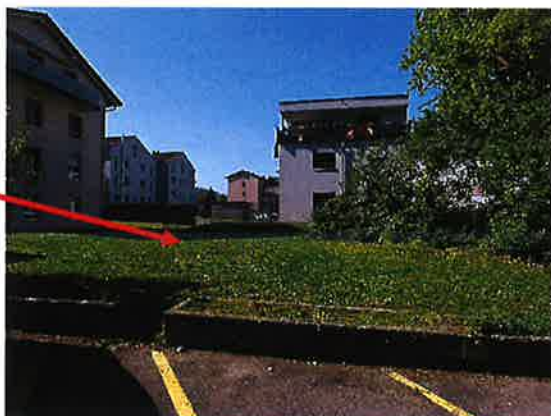
Vue de l'angle Sud de la **parcelle**

Le revêtement bitumineux extérieur est en fin de vie et sa couche de finition est fortement dégradée. Les espaces verts sont entretenus. Ils semblent peu utilisés par les locataires.

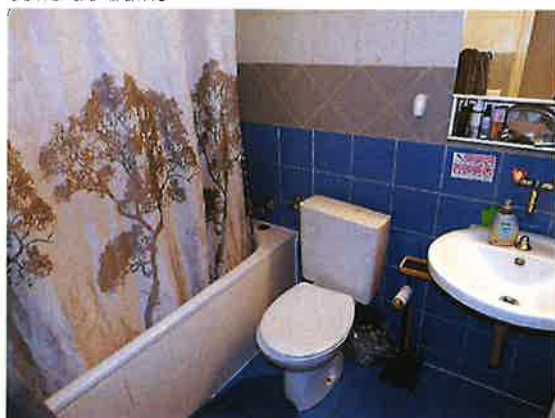
Salle de bains

Il a été constaté que de la moisissure était présente à la salle de bain, potentiellement due à une température du logement trop élevée ou à une ventilation insuffisante de la pièce. En effet, tous les radiateurs de l'appartement ne sont pas équipés de vannes thermostatiques de régulation, de sorte que la locataire ne peut pas régler la température souhaitée et doit maintenir une ouverture permanente des fenêtres. Il est indispensable de corriger cette situation, au risque de rendre l'appartement impropre à l'habitation pour cause d'insalubrité.

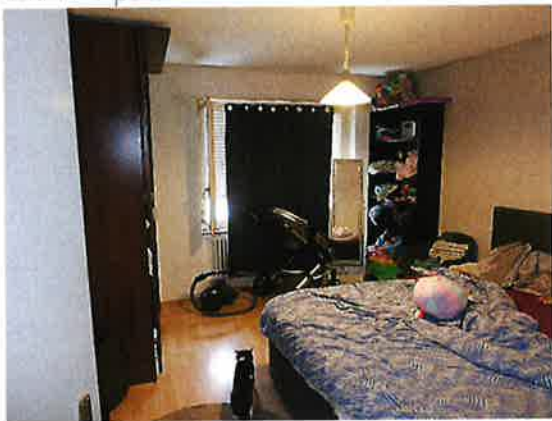
Chambre parentale

Les contre-cœurs des fenêtres des chambres à coucher présentent des tâches d'eau inactives ayant provoqué un éclatement de la peinture. Cela pourrait être dû aux fenêtres en bois, anciennes, qui ne sont plus étanches à l'eau. D'importantes marques d'eau inactives sont également visibles au plafond de la cuisine-séjour-coin à manger, entraînant un éclatement du crépi de finition. Le signalement d'un dégât des eaux à l'assurance par le propriétaire aurait permis d'engager des travaux de remise en état et d'en corriger la cause. Des investigations sur la nature du sinistre doivent être entreprises afin d'en corriger le défaut.
