**RAPPORT D'ÉVALUATION DE LA PARCELLE N° 2'674**  
**DU CADASTRE DE BELMONT-BROYE, secteur Domdidier**  
ROUTE DES VUARINES 66 – « PPE La Romandie »

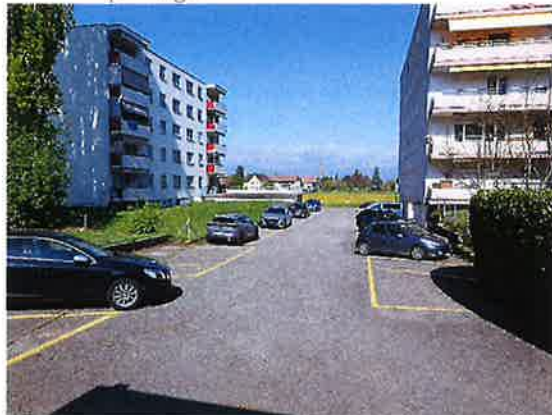
Zone de **parcage**

Le revêtement bitumineux extérieur est en fin de vie et sa couche de finition est fortement dégradée. Les espaces verts sont entretenus. Ils semblent peu utilisés par les locataires.

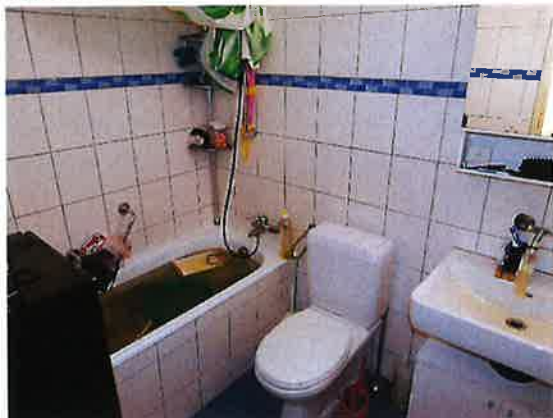
Salle de bain

La salle de bain présente des défauts, notamment un lavabo cassé et un mitigeur laissant l'eau s'écouler en permanence depuis plusieurs années. Une des grilles du canal de ventilation est tombée au sol. Le WC n'est plus scellé au sol, entraînant des écoulements de liquides devant normalement être évacués par les eaux usées.
