Kontext

**Aufwertung des Schlossareals
von Châtel-Saint-Denis**

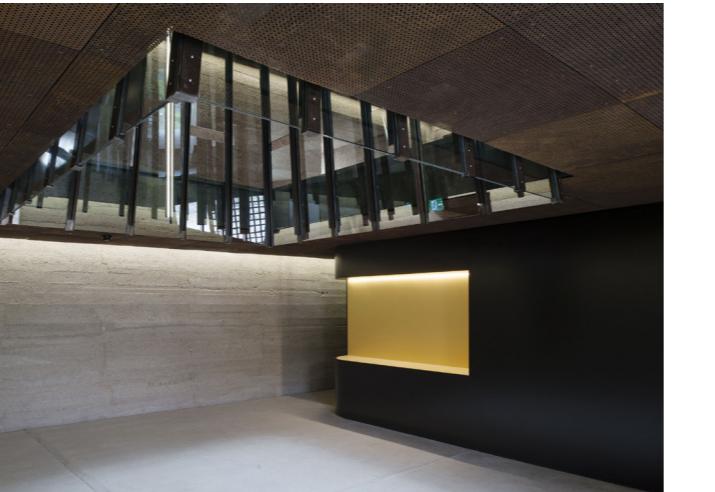
Bergfried, Eingang © Primula Bosshard

Die Räume des Bergfrieds sind öffentlich zugänglich und umfassen einen Empfangs- und Erschliessungsbereich zu den verschiedenen Ämtern, eine Cafeteria sowie einen Konferenzraum.

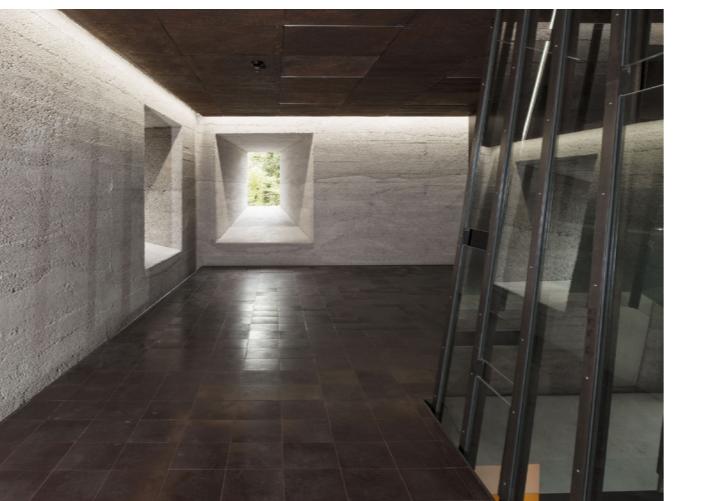
Bergfried, Geschoss © Primula Bosshard

Der Beton wurde manuell in 30-80cm hohen Schichten in Rauschläufen gegossen und gestampft, und zwar über die gesamte Wandperipherie, Öffnungslaibungen inbegrieffen, ohne Unterbrechung. Diese Schichten wiederholen sich über die gesamte Höhe des Bergfrieds. Die wellenförmigen Strukturen der Schichten, die mit der gewählten Umsetzungsmethode einhergehen, wurden bewusst nicht korrigiert. In den auf Biegung belasteten Elementen (Stürze, Träger und Treppenpodeste) wurden traditionelle Stahlbewehrungen integriert. Diese dienen jedoch eher als Auffangnetz denn als herkömmliche Bewehrung, da der Stampfbeton nur wenig auf Stahl haftet. Die einseitige Schalung aus horizontalen Kanthölzern genagelten Platten wird durch in die bestehenden Mauern versiegelten Bewehrungstäbe gehalten. Diese dienen auch als mechanische Verbindungen mit dem bestehenden Mauerwerk. Da der Kalkbeton in seiner gestampften Form wegen Frostgefahr nicht besonders für den Außenbereich geeignet ist, wurde er für die Ausführung der massiven Mauern des Parkplatzes nicht eingesetzt und durch einen bindemittelarmen, ebenfalls gestampften aber unbewehrten Zementbeton ersetzt.

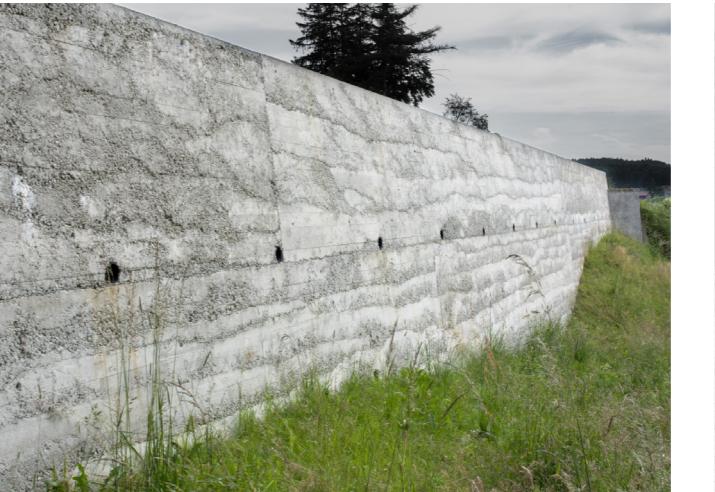
Parkplatz, Stützmauer © Primula Bosshard

Ein neuer Parkplatz im Nordwesten des Geländes kompensiert das

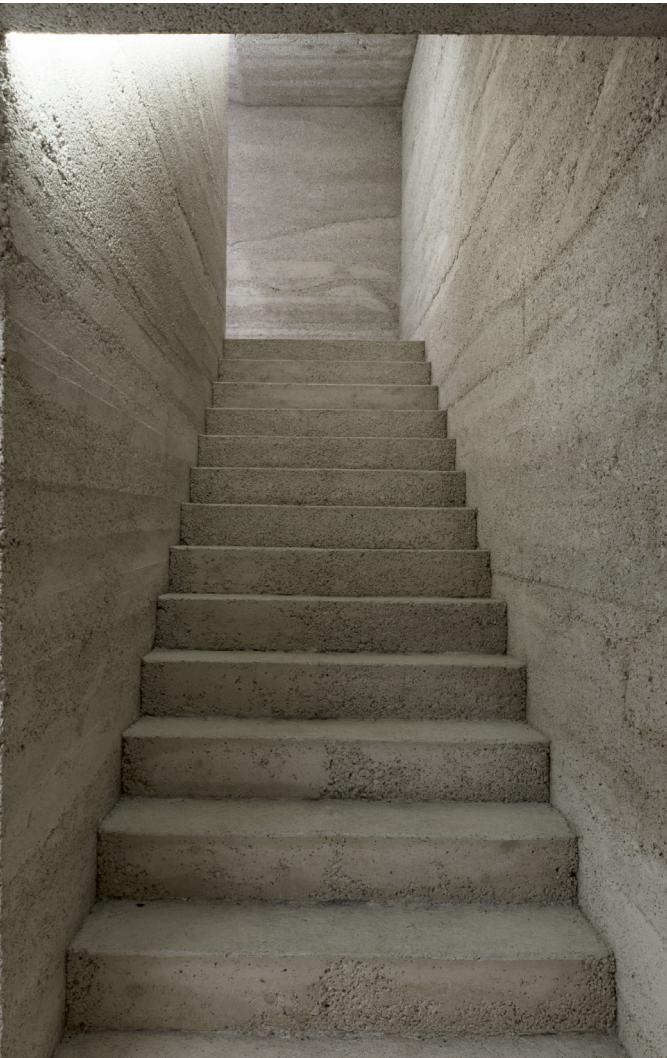
Bergfried, Treppe © Primula Bosshard

In der Mitte der Komposition leitet eine Glas-Metallstruktur das Licht vom Dachfirst herab: «das Gespenst». Der etwa fünfzehn Meter hohe schmale Lichtschacht gibt dem Raum des Bergfrieds seine Vertikalität zurück, die er nach dem unvollständigen Wiederaufbau verloren hatte. Seine schrägen Flächen lassen den Raum schwingen. Perspektivische Effekte und Spiegelungen verschleiern seine Grösse und Materialität.
