Conservation des biens culturels immeubles

Prises de jour

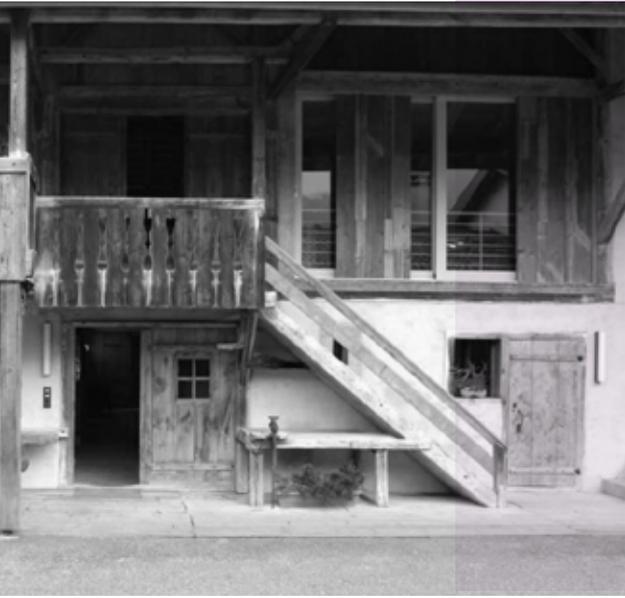
—
Grandvillard, Chemin du Grenier 8,
Christian Dupraz, architecte, 2001-2003

Les parois de planches du fenil sont transformées en volets coulissants. La surface de planches est intégralement conservée. L'ancienne paroi n'est pas, à proprement parler, percée d'ouverture ; elle s'ouvre. L'intervention est conçue de telle manière que l'élément soit perçu non comme percé, mais comme s'ouvrant, au sens non seulement figuré mais également propre du terme.

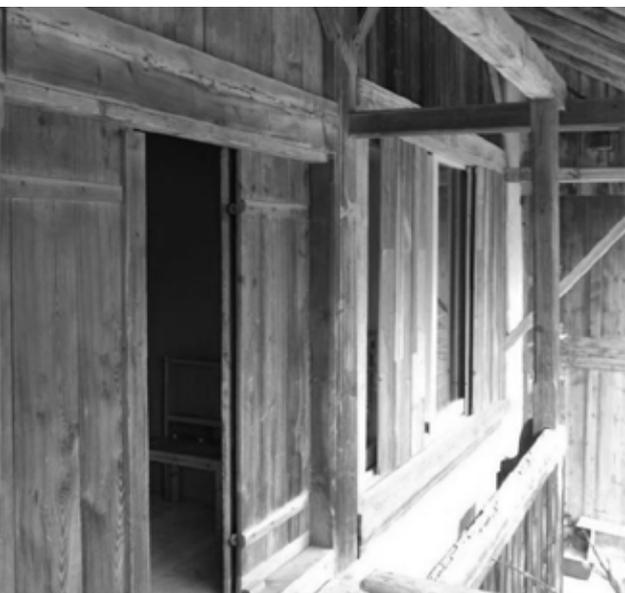
Plaffeien, Rohr 10
Jean-Luc Rime, architecte, 1999-2001

Le prolongement des couvre-joints devant les vitrages permet d'intégrer les percements à la texture du bardage de planches de la façade. Les planches de la façade sont rendues mobiles. Comme dans l'exemple précédent, la paroi de planches n'est pas, à proprement parlé, percée ; elle s'ouvre et se ferme au gré des besoins.
