**M**arquant la jonction entre la haute et la basse Broye, le gros village agricole de Cugy occupe une situation remarquable sur l'ancien «Chemin des Mulets», de Payerne à Morges, route des vins et grande artère du Pays de Vaud bernois, tombée en totale désuétude au début du 18<sup>e</sup> siècle. Depuis 1877, Cugy se trouve sur la ligne de chemin de fer de la Broye transversale qui relie Yverdon à Fribourg. Le site consiste essentiellement en un village-rue très étendu, auquel se greffent deux entités plus restreintes. Si l'agglomération historique a conservé sa structure fondamentale ainsi que sa voirie, les développements alentours (quartiers pavillonnaires ou de petits immeubles, zones industrielles et d'intérêt public) ont fortement modifié la physionomie du village qui est désormais plus large que long. Les hautes qualités spatiales de ce site sont justifiées par le caractère de la partie de site principale, un village-rue d'une longueur remarquable (plus de 800 mètres) dont l'espace est scandé avec force et régularité par deux fronts de gouttereaux, parfois en séquence contiguë, disposés légèrement en biais par rapport à la chaussée. Également hautes, les qualités historico-

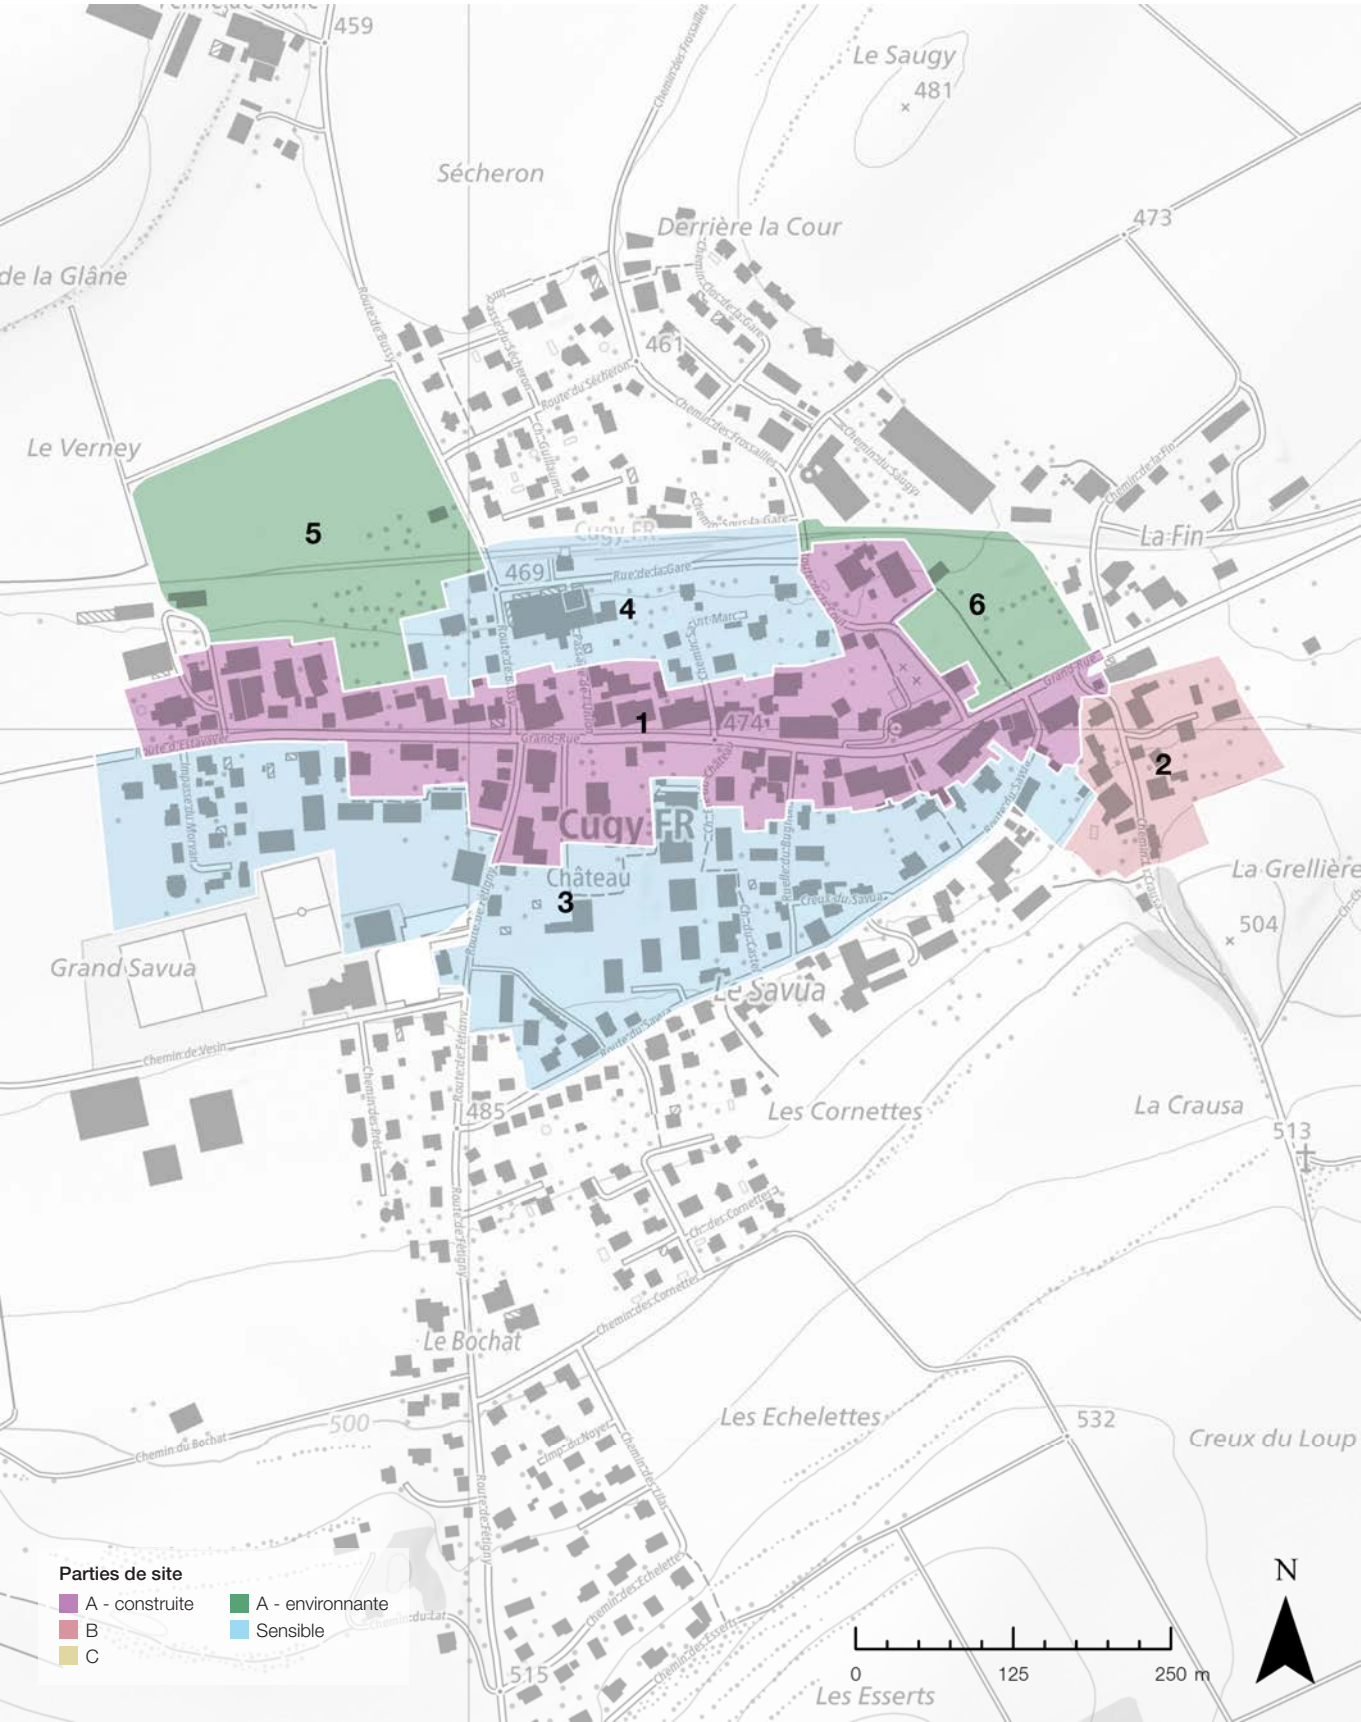
# Parties de site

- 1 Village-rue.** Composante principale de l'agglomération rurale, déployée de part et d'autre de la route et structurée par une succession de gouttereaux de fermes, 18e et 19e siècles, notamment dans la rangée aval.

- 2 La Crausaz.** Brève cellule rurale, raccordée à l'extrémité orientale du village-rue en amont de la composante principale, englobant des fermes et des habitations disposées perpendiculairement au relief.

- 3 Château.** Arrière-plan du village-rue historique au sud, constitué jusqu'à une époque récente de jardins potagers, de vergers, de prés et de la cellule du château. Espace paysager métamorphosé aujourd'hui en zone résidentielle de petits blocs locatifs. Au sud de cette partie de site, intéressant alignement de maisons (route du Savua) d'expression Landistil, années 1950, très transformées.

- 4 Gare.** Colonisations résidentielles et artisanales sur une ancienne bande de vergers, limitée par la voie ferrée, qui dégageait la silhouette du site en aval.

- 5 Terres agricoles.** Champs et vergers, de part et d'autre de la voie ferrée. Rare poche non bâtie, conservée à l'arrière-plan de l'agglomération historique.

- 6 La Cour.** Poche non bâtie délimitant l'extrémité orientale du village-rue au nord, avec remarquable verger.

**Recommandations :** l'alignement systématique des fermes, disposées légèrement en biais par rapport à la route, caractérise cet espace et contribue fortement aux qualités du site. Cugy constitue un exemple intéressant de gros village agricole qui a évolué en quelques décennies en petit centre régional. Ce développement s'est traduit par l'insertion, dans un tissu essentiellement rural, d'éléments architecturaux et d'infrastructures à fonctions centrales (vitrines, aménagement d'ateliers mécaniques). Face à un tel processus, les bâtiments ruraux sont particulièrement vulnérables. Il convient, lors de rénovations ou d'éventuelles réaffectations, de ne pas s'attacher à conserver uniquement leur volumétrie, mais de porter un soin tout particulier à la préservation d'une matérialité fidèle à l'esprit du lieu et de renoncer à toute restauration trop énergique. La question de l'aménagement de la grande traversée d'agglomération devrait être examinée. Cet espace est entièrement dévolu au trafic motorisé qui y impose ses règles et s'approprie les abords immédiats. Cette tendance pourrait être contrecarrée par un concept de végétalisation et d'aménagements piétonniers. On considèrera également l'éventualité d'y établir à nouveau des jardins clos.

**Recommandations :** visibles dès l'arrivée à Cugy, les bâtiments ruraux qui composent cette cellule contribuent fortement aux qualités des espaces et sont particulièrement vulnérables. Il convient, lors de rénovations ou d'éventuelles transformations, de ne pas s'attacher à conserver uniquement leur volumétrie, mais également de respecter les proportions des ouvertures caractéristiques de l'architecture rurale.

**Recommandations :** malgré son grignotage progressif, la cellule du château conservera un dégagement paysager, aussi minimal soit-il, qui permette de lire cet élément historique dans le site.

**Recommandations :** les nouvelles implantations doivent prendre en compte les relations visuelles qu'elles entretiennent avec le noyau principal, non seulement les perspectives sur celui-ci mais également les vues depuis ce dernier.

**Recommandations :** cet espace borde la partie nord de la cellule principale. Si cette zone devait être bâtie, les nouvelles implantations devraient prendre en compte les dégagements sur le paysage et rester peu perceptibles depuis la route principale. Une densification ne porterait cependant aucun préjudice à la silhouette caractéristique du village.

**Recommandations :** cet espace dégage une vue sur le site qu'il faudrait préserver. La silhouette de l'église et du château sont des éléments caractéristiques de Cugy.

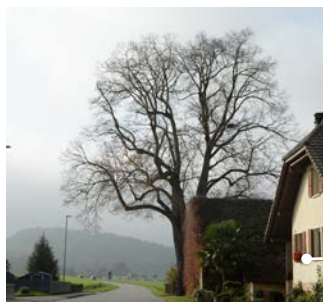
1.5 Ferme

**1.5 Ferme**, datée 1844, pour Pierre Berchier, par l'entrepreneur Benoît Renaud (?). Construction broyarde typique entièrement en maçonnerie et coiffée d'un comble retroussé à quart de croupes. La cave comporte un remarquable plafond de dalles de grès soutenu par des piliers en grès coquillier. Dans l'axe du chemin descendant du château d'Estavayer-Cugy.
