## Conservation des biens culturels immeubles

### Borne

—  
Vuadens, Village d'En-Haut  
Expertise habitat

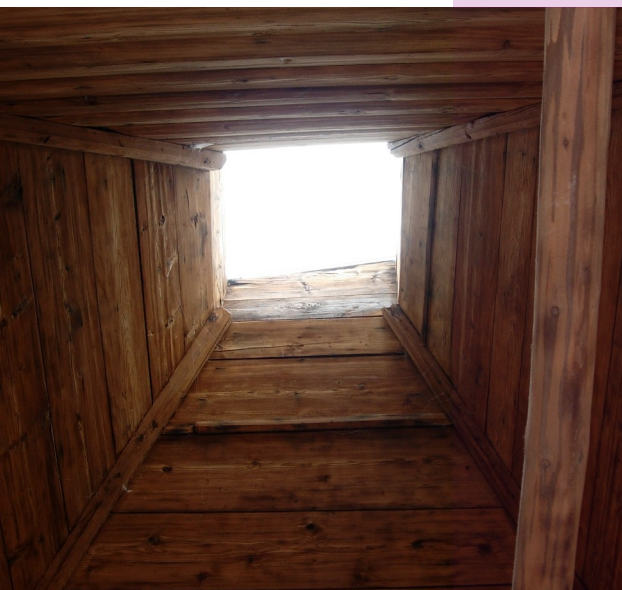
Si l'on entend conserver une ancienne borne, il faudra bien y adapter un nouveau contenu. Le canal de fumée est converti en un puits de lumière. Les anciennes perches conservées témoignent encore de la destination originelle du local. L'ancienne chambre à fumer accueille aujourd'hui une salle de bain. Une des parois de la chambre à fumer a été enlevée afin de permettre au nouveau local de bénéficier des prises de jour aménagées en façade. La trace de l'ancienne paroi est encore lisible.

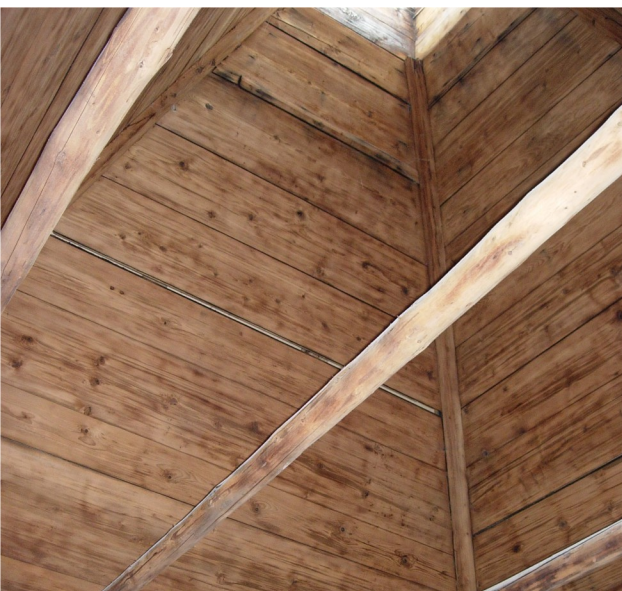
Peut-on encore réellement parler de salle de bain. La notion de salle de bain prend une nouvelle signification en ce qui concerne non seulement le contenant, mais également le contenu, non seulement le caractère du lieu, mais également la manière de l'utiliser. La conservation du patrimoine peut inviter à la conception de nouvelles formes architecturales au sens où l'on peut parler d'une forme du contenu autant que d'une forme du contenant.
