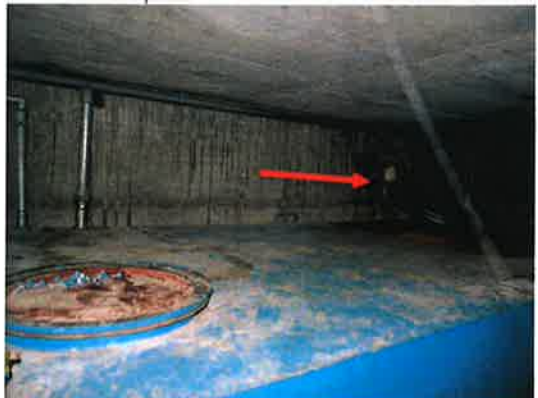
Percements pour les conduits de la PAC

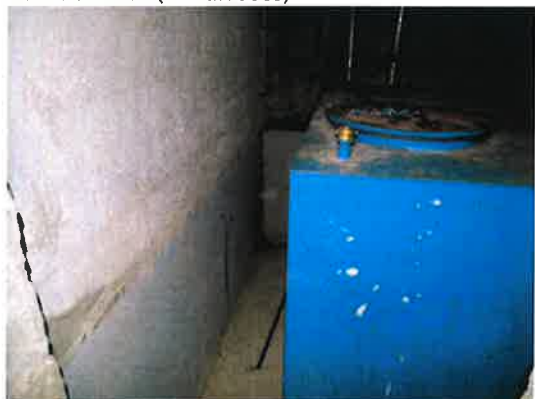
Local citerne (désaffecté)

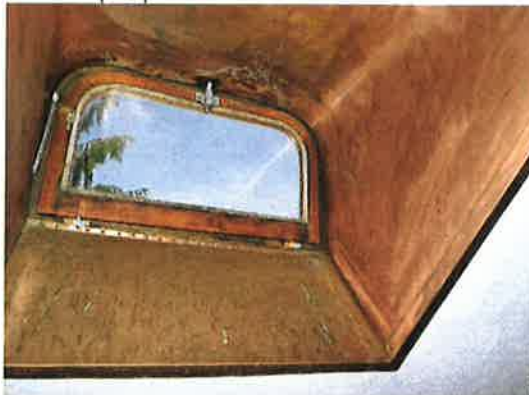
Lucarne plaquée de cuivre

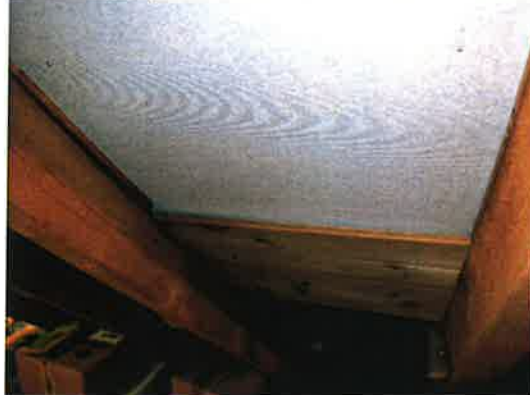
Galets, plaque en Eternit pour sous-couverture

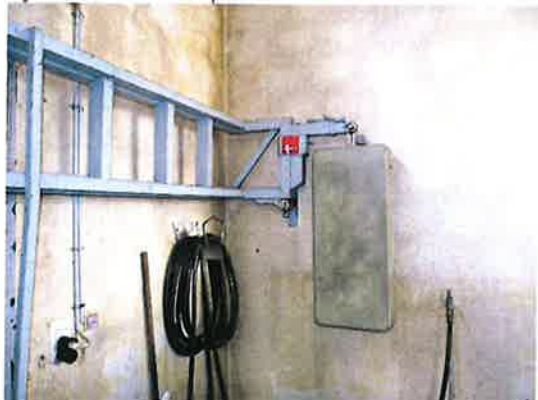
Système à contre-poids
